INFORME RECORRIDO DE CONTROL Y VIGILANCIA ÁREA URBANA No.23

Con base en lo anterior, el día 09 de noviembre de 2024 se realizó recorrido de control y vigilancia en el barrio Serrezuelita desde las coordenadas 4°42'26,673"N- 74°12'42,526"W hasta las coordenadas 4°42'33,944"N- 74°12'43,984"W (ver ilustración 1. Ruta amarilla).

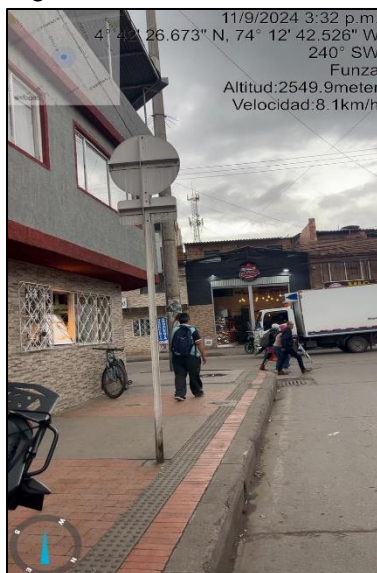
Punto 1

Dentro del recorrido de control y vigilancia en los puntos 1, 2 y 3 se evidenció buen manejo de los residuos sólidos, toda vez que la comunidad saca sus residuos en los horarios establecidos por la empresa del servicio público de aseo, como se observa en las siguientes ilustraciones.
