INFORME RECORRIDO DE CONTROL Y VIGILANCIA ÁREA URBANA No.26

Con base en lo anterior, el día 21 de noviembre de 2024 se realizó recorrido de control y vigilancia en el barrio México desde las coordenadas 4°42'50,118"N- 74°12'15,672"W hasta las coordenadas 4°42'42,654"N- 74°12'29,646"W (ver ilustración 1. Ruta amarilla).

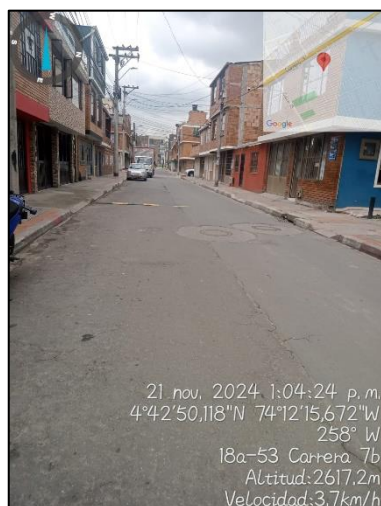
Punto 1

Dentro del recorrido de control y vigilancia se evidenció buen manejo de los residuos sólidos, toda vez que la comunidad saca sus residuos en los horarios establecidos por la empresa prestadora del servicio, como se observa en las siguientes ilustraciones.
