INFORME RECORRIDO DE CONTROL Y VIGILANCIA ÁREA URBANA No.25

Con base en lo anterior, el día 20 de noviembre de 2024 se realizó recorrido de control y vigilancia en el barrio Hato Segundo Sector desde las coordenadas 4°42'34,32"N- 74°11'57,762"W hasta las coordenadas 4°42'26,184"N- 74°11'55,182"W (ver ilustración 1. Ruta amarilla).

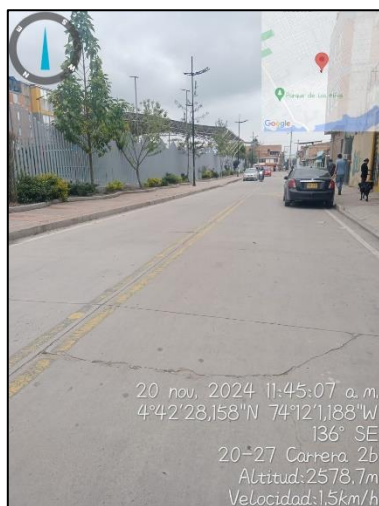
Punto 2

Dentro del recorrido de control y vigilancia en los puntos 2, 3 y 4 se evidenció buen manejo de los residuos sólidos, toda vez que la comunidad saca sus residuos en los horarios establecidos por la empresa del servicio público de aseo, como se observa en las siguientes ilustraciones.
