INFORME RECORRIDO DE CONTROL Y VIGILANCIA ÁREA URBANA No.32

Con base en lo anterior, el día 04 de diciembre de 2024 se realizó recorrido de control y vigilancia en los barrios Portales de Funza y Dorado desde las coordenadas 4°43'7,11"N- 74°12'34,656"W hasta las coordenadas 4°43'14,376"N- 74°12'35,13"W (ver ilustración 1. Ruta amarilla).

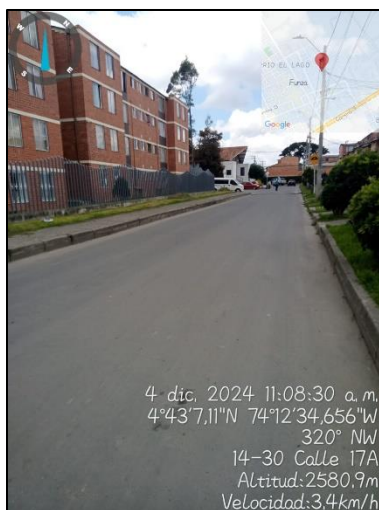
Punto 1

Dentro del recorrido de control y vigilancia en los puntos 1, 2 y 3 se evidenció buen manejo de los residuos sólidos, toda vez que la comunidad saca sus residuos en los horarios establecidos por la empresa del servicio público de aseo, como se observa en las siguientes ilustraciones.
