ALCALDÍA MUNICIPAL DE SUSA – CUNDINAMARCA MODELO INTEGRADO DE PLANEACIÓN Y GESTIÓN - MIPG	VISITA DE INSPECCIÓN TÉCNICA

VISITA DE INSPECCIÓN TÉCNICA

FECHA:	04 SEPTIEMBRE 2024
LOCALIZACIÓN:	COMPOSTERA (COSO MUNICIPAL)
ASUNTO:	INSPECCIÓN A COMPOSTERA

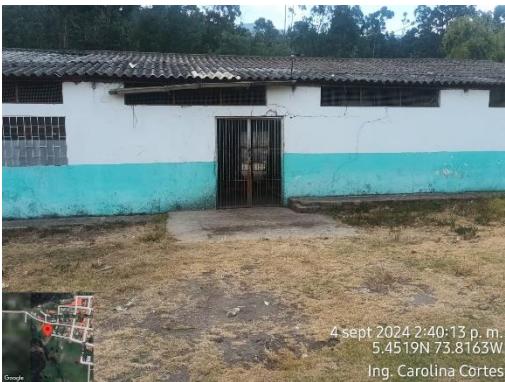
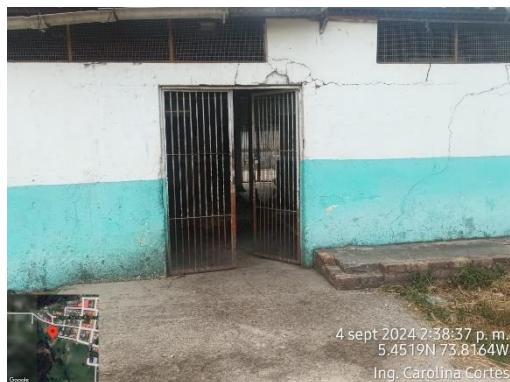
Se evidencia infraestructura en condiciones aceptables (paredes y puerta), pero se requiere intervención.

1. Se recomienda realizar arreglo a la infraestructura (pared encima de la puerta de ingreso), pintura en pared y puerta y letrero con el nombre de la planta).

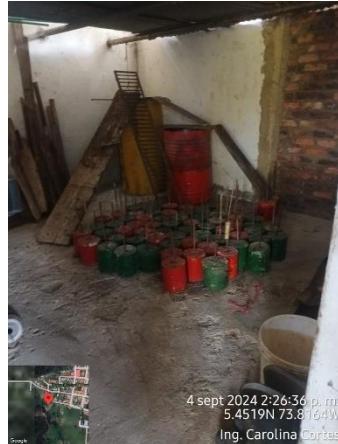
Área de bodega con elementos organizados, pero sin señalización

2. Es necesario contar en físico con el procedimiento realizado en la compostera y formatos organizados y limpios.
3. Instalar estantes para organización de elementos y señalizar.

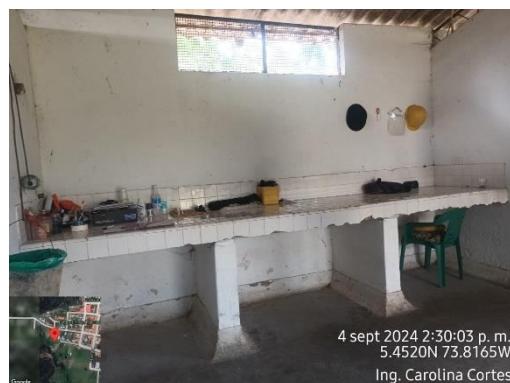
Área de trabajo administrativo sin asiento apropiado y elementos de botiquín por fuera de sitio expuesto a contaminación.

4. Realizar adecuación de área administrativa para la persona que va a llevar formatos de control.
5. Organizar sitio para la maduración del material después de la ruta de recolección de residuos orgánicos.

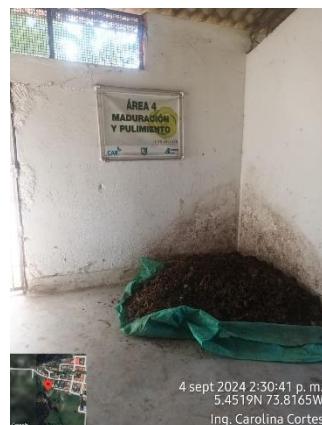
Área de maduración y pulimiento se observa lona verde y material para ser trabajado

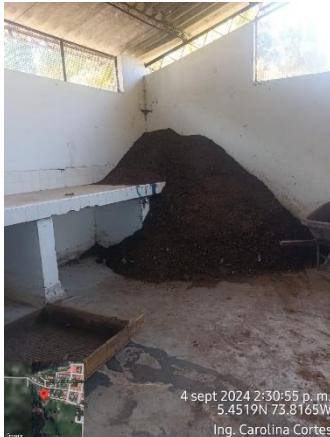
Área de material terminado en sitio sin delimitación y señalización.

6. Delimitación del espacio para dejar el compostaje finalizado e instalar señalización.
7. Se recomienda en el área de compostera organizar mejor la forma de marcar la fecha de ingreso y salida del material de los cajones para posterior tratamiento.

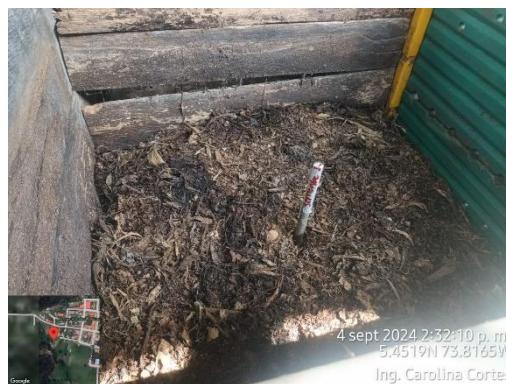
Área de compostera (estructura) en buenas condiciones, con varas de palo para señalizar información sobre el ingreso y egreso del material en cada cajón utilizado.

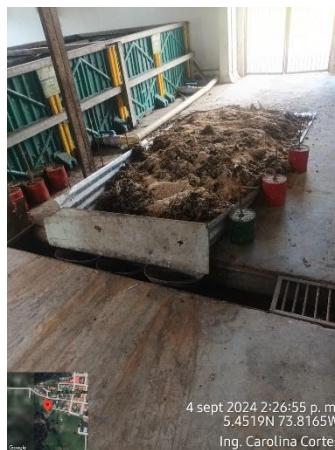
Área de trabajo con cajón improvisado el cual está fabricado en pedazos de tejas de aluminio y una tabla sostenida en canecas y en el suelo con lona verde.

8. Mejorar la estructura del cajón para realizar la mezcla con el aserrín y señalizar área.
9. Realizar jornada de orden y aseo a la compostera y sus alrededores con el fin de no tener contaminación visual.

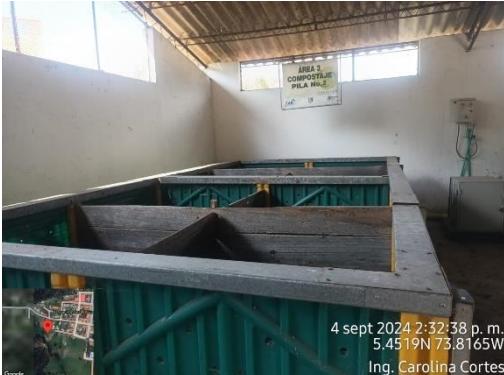
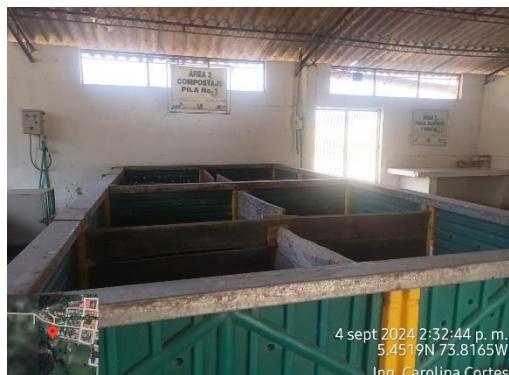
Área de compostaje señalizado con respectivos letreros y cajones en buen estado.

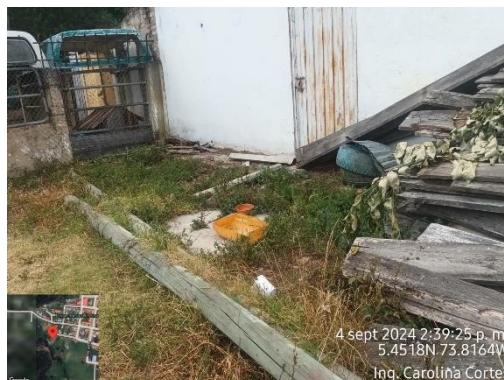
Se evidencia desorden de tablas y reguero de residuos en los lados de la compostera

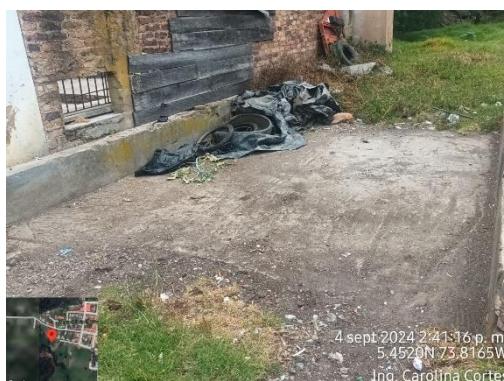
Se observa plástico negro en sitio de disposición ocasional de material orgánico y sin señalización
