INFORME TECNICO RECORRIDO DE CONTROL Y VIGILANCIA RONDA HUMEDAL GUALI – No.10

Con base en lo anterior, el día 16 de Julio del 2025 se realizó recorrido de control y vigilancia ambiente en la ronda del humedal Gualí Sector Francisco Martínez Rico, desde las coordenadas 4°42'11.483"N-74°11'36.545"W, hasta 4°42'17.514" N y 74°11'29.018" W (ver ilustración 1. Ruta amarilla).

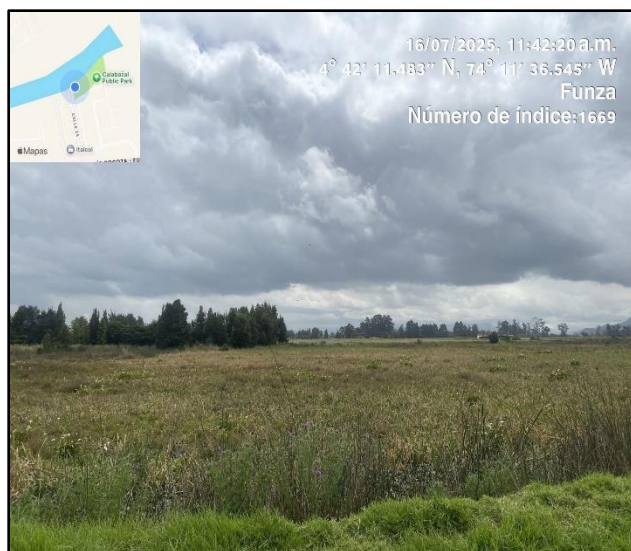
Ilustración 2. Evidencia recorrido punto 1

Dentro del recorrido de control y vigilancia en el humedal Guali, no se evidenció presencia de residuos, motobombas, ni semovientes que puedan afectar al ecosistema, ni actividades que alteren el entorno natural o la calidad del agua (ver ilustraciones 2,3,4,5 y 6).
