## INFORME TECNICO RECORRIDO DE CONTROL Y VIGILANCIA RONDA HUMEDAL GUALI – No.12

Con base en lo anterior, el día 06 de Agosto del 2025 se realizó recorrido de control y vigilancia ambiente en la ronda del humedal Guali, vereda El Hato desde las coordenadas 4°42'12.116"N-74°11'56.243"W, hasta 4°42'10.310" N y 74°11'58.599" W (ver ilustración 1. Ruta amarilla).

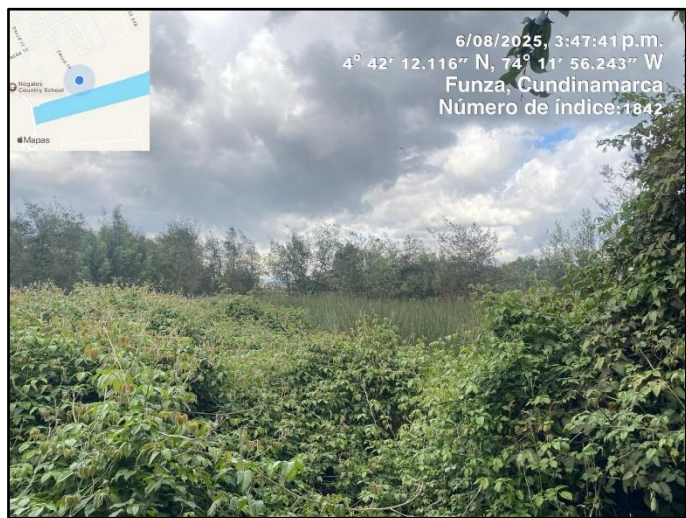
**Ilustración 2.** Evidencia recorrido punto 1

Dentro del recorrido de control y vigilancia en el humedal Guali, no se evidenció presencia de residuos, motobombas, ni semovientes que puedan afectar al ecosistema, ni actividades que alteren el entorno natural o la calidad del agua (ver ilustraciones 2,3,4,5 y 6).
