INFORME TECNICO RECORRIDO DE CONTROL Y VIGILANCIA RONDA HUMEDAL GUALÍ – No.15

Con base en lo anterior, el día 10 de Octubre del 2025 se realizó recorrido de control y vigilancia ambiental en la ronda del humedal Gualí, vereda El Hato desde las coordenadas 4°43'34.457"N-74°11'30.133"W, hasta 4°43'31.224" N-74°11'26.525" W (ver ilustración 1. Ruta amarilla).

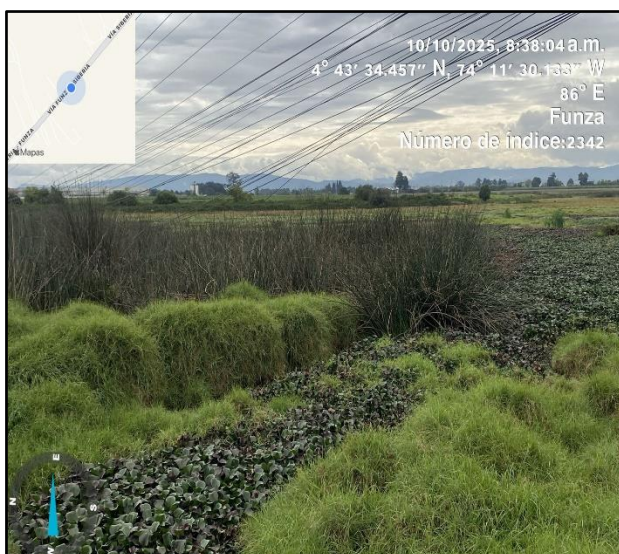
Ilustración 2. Evidencia recorrido punto 1

Dentro del recorrido de control y vigilancia en el humedal Guali, no se evidenció presencia de residuos, motobombas, ni semovientes que puedan afectar al ecosistema, ni actividades que alteren el entorno natural o la calidad del agua (ver ilustraciones 2,3,4,5 y 6).
