INFORME TECNICO RECORRIDO DE CONTROL Y VIGILANCIA RONDA HUMEDAL GUALI – No. 11

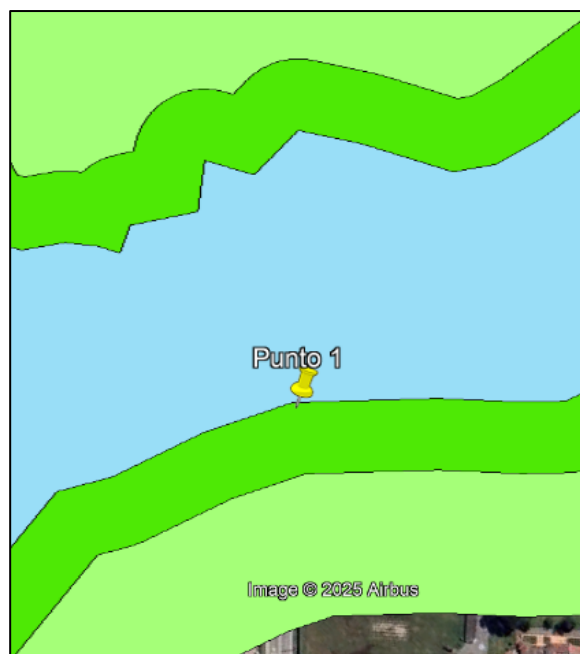
Ilustración 2. Identificación presunto vertimiento-zonificación Humedal Gualí

1. En el punto 1, coordenadas $4^{\circ}43'34,434''$ N- $74^{\circ}11'30''$ W (ver ilustración 2), se evidenció presunto vertimiento de aguas en la zona de recuperación del humedal Gualí en el cual se observó iridiscencia por posible presencia de grasas y aceites y, coloración naranja; sin embargo, no se percibieron olores ofensivos o característicos de aguas residuales, ni se logró identificar la fuente de dicho vertimiento.

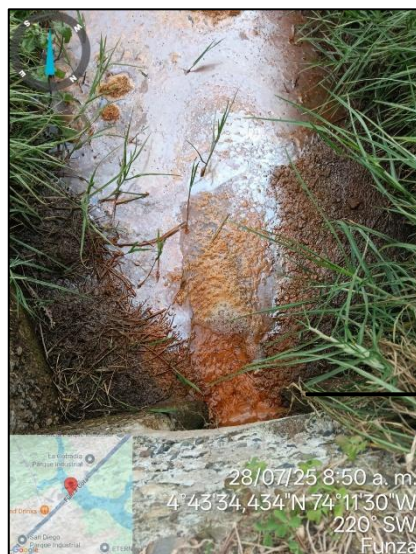
Ilustración 3. Inspección punto 1

**Presunto
vertimiento**

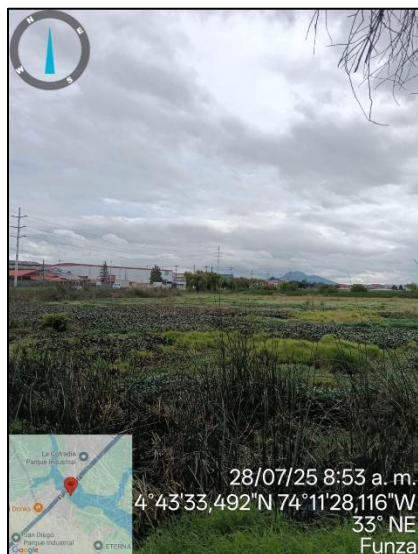
Punto 2

Durante el recorrido de control y vigilancia en los puntos 2,3 y 4 no se evidenció presencia de motobomba para la captación de agua superficial, ganado, residuos, ni posibles rellenos.
