EMPRESA DE SERVICIO DE ACUEDUCTO, ALCANTARILLADO Y ASEO DEL MUNICIPIO DE APULO "EMPOAPULO S.A. E.S.P."

Apulo, mayo 20 de 2024. Oficio-No.260 -2024.

ACTA DE REUNIÓN

OBJETIVO DE LA REUNION:	FECHA:	ACTA No.
ATENCION A PQR, MEDIANTE INSPECCION IN SITU A CONTAMINACION AMBIENTAL POR VERTIMIENTOS CON POSIBLE AFECTACION A LAS SALUD DE LA COMUNIDAD UBICADA EN LAS INMEDIACIONES DE LA CARRERA 8 # 18 - 170, Predio La Playa (Apulo, Cundinamarca)	23 de mayo de 2024	PQRS2024-001
	**

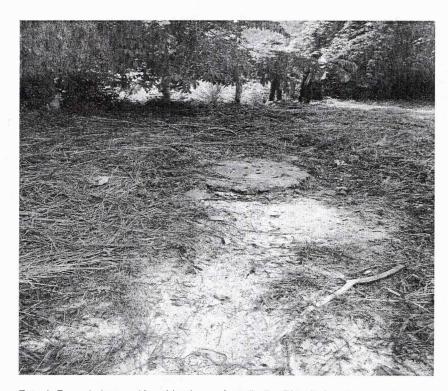
Se observa inicialmente una canaleta natural (formada por escorrentías naturales de aguas lluvias y por la depresión de la tubería instalada), en esta canaleta se observa un camino de cal, desde el pozo de inspección principal hasta un presunto vertimiento superficial que se realiza al río Apulo, el cual colinda con el predio en su parte posterior, en este mismo canal encontramos unos 20 metros más abajo una caja de inspección, por la cual también salen aguas negras cuando esta se colmata (según los denunciantes). En el momento de la inspección se encontraba controlado la proliferación de insectos y los olores ofensivos que manifiestan los denunciantes se presentan cuando el pozo y la caja de inspección se colmata, seguramente como consecuencia del mantenimiento que realizo la empresa de servicios públicos EMPOAPULO ESP, en días anteriores (aproximadamente hace cuatro días).

Desde el punto de vista técnico los representantes de la empresa de servicios públicos de Apulo, EMPOAPULO E.S.P informan que la tubería de este colector es de gres con un diámetro original de ocho (8) pulgadas, diámetro que por la antigüedad y material de la red seguramente a disminuido ostensiblemente, lo cual puede ser la principal razón para que el pozo y la caja se saturen en época de lluvias o en épocas de afluencia de población flotante aguas arriba, población la cual realiza un aporte significativo a las aguas servidas de la zona.

Foto 1: Pozo de inspección, ubicado en el predio "La Playa". Canal natural (secado con cal) que transporta los vertimientos que se desbordan en epoca de invierno y afluencia de población flotante

COMPROMISO	FECHA DE CUMPLIMIENTO	RESPONSABLE
Ajustar el cronograma de mantenimientos preventivos a las redes de saneamiento urbano y peri urbano, de tal forma que se programe un mantenimiento preventivo por mes, a las redes, pozo y caja de inspección, ubicados en la carrera 8 No 18 -170 Finca "La Playa, barrio La Agronómica, los cuales hacen parte del colector que atraviesa el predio en mención.	31/05/2024	Empresa de Servicios Públicos de Apulo S.A ESP – Empoapulo Esp.
Apoyo de la administración municipal, en jornadas de fumigación y desratización en zonas publicas aledañas al predio ubicado en la carrera 8 No 18 - 170 Finca "La Playa", barrio La Agronómica y suministrar insumos a los propietarios del predio en mención.	31/05/2024	Alcaldía municipal de Apulo, Oficina Área de Desarrollo Ambiental y Agropecuaria.
Los propietarios del inmueble ubicado en la carrera 8 No 18 -170 Finca "La Playa, barrio La Agronómica, se comprometen a fumigar y desratizar su predio privado asi como dar un correcto manejo a sus aguas servidas y residuos solidos domésticos.	31/05/2024	Propietarios del inmueble ubicado en la carrera 8 No 18 - 170 Finca "La Playa, barrio La Agronómica

RECOMENDACIÓN:  Iniciar el proceso de investigación técnica y jurídica para dar solución de fondo al problema técnico que presenta el colector que atraviesa el predio ubicado en la carrera 8 No 18 -170 Finca "La Playa, barrio La Agronómica y predios vecinos.	No Aplica.	Empresa de Servicios Públicos de Apulo S.A ESP – Empoapulo Esp. Alcaldía municipal de Apulo.
