**SISTEMA DE GESTIÓN AMBIENTAL MUNICIPAL – SIGAM  
PLAN DE ACCIÓN AMBIENTAL MUNICIPAL SOPÓ 2021  
SOPORTE DE ACTIVIDADES**

**Proyecto:** Control y vigilancia a las actividades de las canteras

**Meta:** Realizar un (1) informe con el fortalecimiento de la gestión interinstitucional con la CAR con el fin de ejercer un mayor seguimiento y control a las obligaciones derivadas de los planes de manejo, recuperación y restauración ambiental de las canteras.

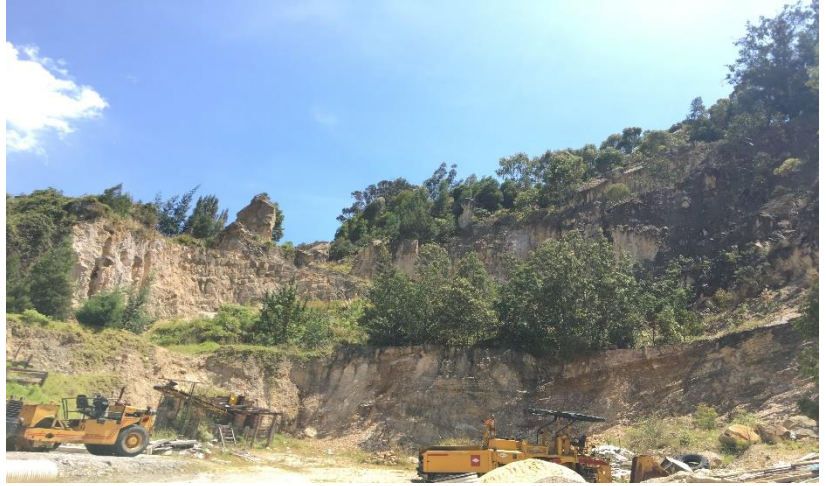
No	Municipio	Vereda	Encargado	Estado
1	Sopó  Cantera LA FORTUNA	Hato Grande  Cédula Catastral 000000140196000	José Leguizamón  Expediente CAR: 767 Permisivo  Expediente CAR: 2019 Sancionatorio  Minas LHR - 10401	AÑO 2021

- ✓ 2 de marzo 2021: Se realizó visita de seguimiento y control, donde no se evidencio ninguna actividad de extracción de material y/o actividad minera, la cantera se observa inactiva. Se toma Registro Fotográfico.
- ✓ 14 de mayo 2021: Se realizó visita de seguimiento y control, donde no se evidencio ninguna actividad de extracción de material y/o actividad minera. Se toma Registro Fotográfico.
- ✓ 28 de julio 2021: Se realizó visita técnica y se toma Registro Fotográfico, de la cantera inactiva.
- ✓ 14 de octubre 2021: Se realizó visita de seguimiento y control, no se evidencio ningún tipo de actividad.

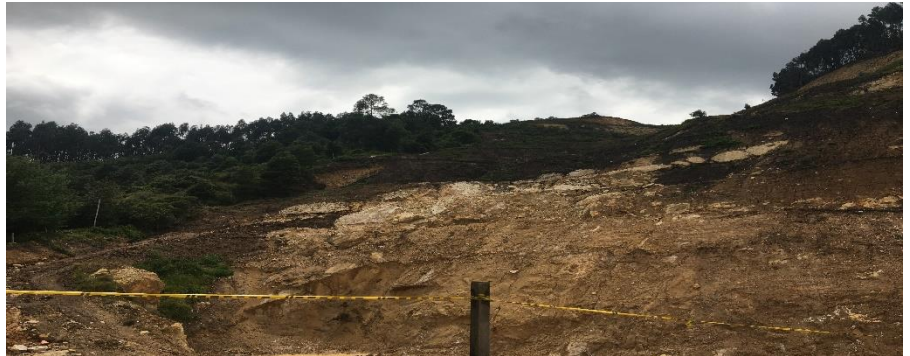
- ✓ 2 de marzo 2021: Se realiza recorrido en la cantera, se evidencia el plan de manejo de recuperación y restauración ambiental – PMRRA activo y en desarrollo, se adelantan actividades de adecuación de cunetas en la parte del patio.
- ✓ 28 de mayo 2021: Se realiza visita técnica en la cantera, se evidencia el plan de manejo de recuperación y restauración ambiental – PMRRA activo y en desarrollo, se adelantan actividades de adecuación de cunetas en la parte del patio. Se toma registro fotográfico y se diligencia acta de visita ambiental.

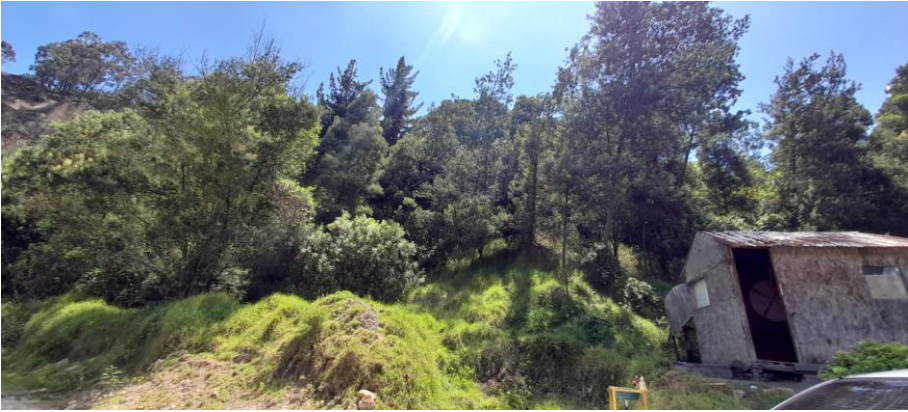
<p>La Secretaría de Ambiente continua con los procesos de realizar el acompañamiento en las visitas de seguimiento y control a la totalidad de las canteras del municipio, apoyando en la verificación de la implementación de los planes de manejo de recuperación y restauración ambiental aprobados por la CAR, en el año 2021 se ha realizado las siguientes visitas:</p> <ul style="list-style-type: none"> <li>✓ 2 marzo 2021: En la visita realizada no se evidencia ningún tipo de actividad de exploración ni extracción de material proveniente de la Cantera, sin embargo, se desarrolla almacenamiento y compraventa de materiales pétreos con los permisos requeridos. Se evidencia material limpio y con un adecuado manejo. Se toma Registro Fotográfico.</li> <li>✓ 25 de mayo 2021: Se realiza visita técnica y se evidencia material limpio y con un adecuado manejo. Se toma Registro Fotográfico, asimismo se diligencia asistencia técnica ambiental.</li> <li>✓ 28 de julio 2021: En la visita realizada no se evidencia ningún tipo de actividad de exploración ni extracción de material proveniente de la Cantera. Se toma Registro Fotográfico.</li> <li>✓ 14 de julio 2021: En la visita realizada no se evidencia ningún tipo de actividad de exploración ni extracción de material proveniente de la Cantera, sin embargo, se desarrolla almacenamiento y compraventa de materiales pétreos con los permisos requeridos. Se evidencia material limpio y con un adecuado manejo. Se toma Registro Fotográfico y asimismo se diligencia asistencia técnica ambiental.</li> </ul>

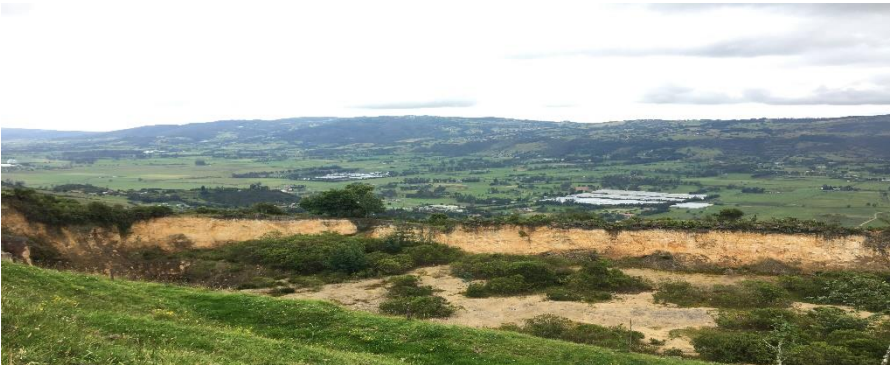
Minas NGG – 15281 LIL - 11161	<p>La Secretaría de Ambiente continua con los procesos de realizar el acompañamiento en las visitas de seguimiento y control a la totalidad de las canteras del municipio, apoyando en la verificación de la implementación de los planes de manejo de recuperación y restauración ambiental aprobados por la CAR, en el año 2021 se ha realizado las siguientes visitas:</p> <ul style="list-style-type: none"> <li>✓ 25 de febrero 2021: En la visita realizada no se evidencia ningún tipo de actividad de exploración ni extracción de material proveniente de la Cantera. Se evidencia cantera inactiva y se toma Registro Fotográfico.</li> <li>✓ 14 de mayo 2021: Se realiza visita técnica donde no se evidencia ningún tipo de actividad de exploración ni extracción de material proveniente de la Cantera. Se evidencia cantera inactiva y se toma Registro Fotográfico.</li> <li>✓ 27 de julio 2021: No se evidencia ningún tipo de actividad de exploración ni extracción de material proveniente de la Cantera. Se toma Registro Fotográfico y se diligencia acta de visita.</li> <li>✓ 24 de septiembre 2021: No se evidencia ningún tipo de actividad de exploración ni extracción de material proveniente de la Cantera. Se toma Registro Fotográfico y se diligencia acta de visita.</li> </ul>

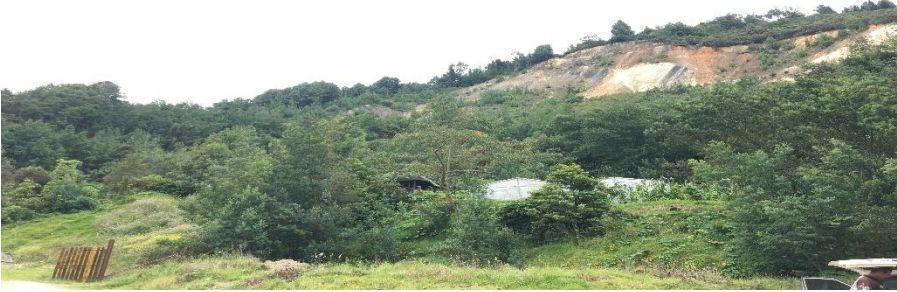
5	Sopó  Cantera El Pedregal	Chuscal  Cédula Catastral 000000020140000	Ricardo Rodríguez y otros  Minas LGU – 10041  Expediente Car: 40971 Sancionatorio	<p style="text-align: center;"><b>AÑO 2021</b></p>

<p>La Secretaría de Ambiente continua con los procesos de realizar el acompañamiento en las visitas de seguimiento y control a la totalidad de las canteras del municipio, apoyando en la verificación de la implementación de los planes de manejo de recuperación y restauración ambiental aprobados por la CAR, en el año 2021 se ha realizado las siguientes visitas:</p> <ul style="list-style-type: none"> <li>✓ 25 febrero 2021: Se desarrolla visita de seguimiento y control no se evidencia ningún tipo de actividad proveniente de la cantera. Se toma Registro Fotográfico.</li> <li>✓ 14 de mayo 2021: Se realiza visita técnica donde no se evidencia ningún tipo de actividad de exploración ni extracción de material proveniente de la Cantera. Se evidencia cantera inactiva y se toma Registro Fotográfico.</li> <li>✓ 27 de julio 2021: No se evidencia ningún tipo de actividad de exploración ni extracción de material proveniente de la Cantera. Se toma Registro Fotográfico y se diligencia acta de visita.</li> <li>✓ 24 de septiembre 2021: No se evidencia ningún tipo de actividad de exploración ni extracción de material proveniente de la Cantera. Se toma Registro Fotográfico y se diligencia acta de visita.</li> </ul>

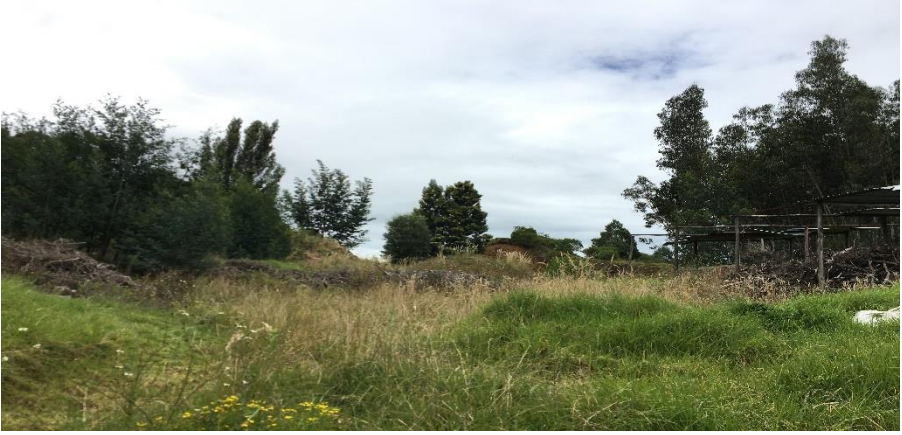
6	Sopó  Cantera Las Lomitas	Hato Grande  Cédula Catastral 000000140096000	Rafael Caviedes 310 799 1984  Expediente CAR: 5755 Permisivo	<b>AÑO 2021</b>

<p>La Secretaría de Ambiente continua con los procesos de realizar el acompañamiento en las visitas de seguimiento y control a la totalidad de las canteras del municipio, apoyando en la verificación de la implementación de los planes de manejo de recuperación y restauración ambiental aprobados por la CAR, en el año 2021 se ha realizado las siguientes visitas:</p> <ul style="list-style-type: none"> <li>✓ 2 de marzo 2021: Se desarrolla visita de seguimiento y control donde no se evidencia actividades de extracción ni explotación de material. La cantera se encuentra inactiva. Se toma Registro Fotográfico.</li> <li>✓ 14 de mayo 2021: Se desarrolla visita de seguimiento y control donde no se evidencia actividades de extracción ni explotación de material. La cantera se encuentra inactiva. Se toma Registro Fotográfico</li> <li>✓ 27 de julio 2021: Se realiza visita de seguimiento y se verifica que La cantera se encuentra inactiva. Se toma Registro Fotográfico.</li> <li>✓ 27 de octubre 2021: Se desarrolla visita de seguimiento y control donde no se evidencia actividades de extracción ni explotación de material. Se toma Registro Fotográfico y se diligencia asistencia técnica ambiental.</li> </ul>

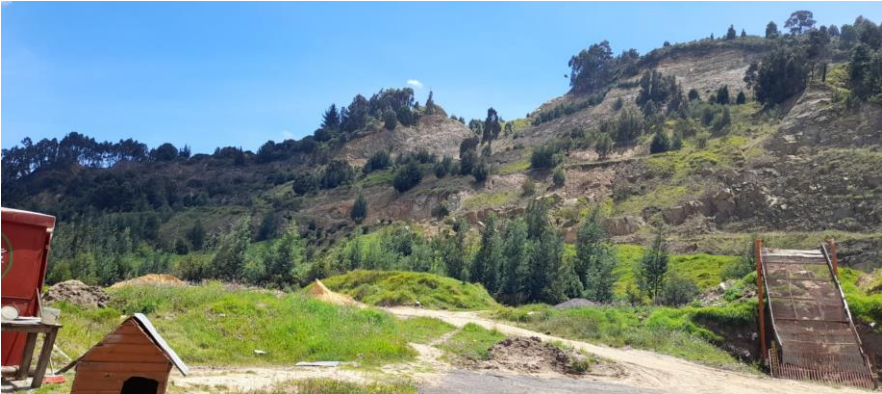
<p>La Secretaría de Ambiente continua con los procesos de realizar el acompañamiento en las visitas de seguimiento y control a la totalidad de las canteras del municipio, apoyando en la verificación de la implementación de los planes de manejo de recuperación y restauración ambiental aprobados por la CAR, en el año 2021 se ha realizado las siguientes visitas:</p> <ul style="list-style-type: none"> <li>✓ 2 de marzo 2021: Se desarrolla visita de seguimiento y control donde no se evidencia actividades de extracción ni explotación de material proveniente de la Cantera. En la visita realizada se identifica almacenamiento y compraventa de materiales pétreos con los permisos requeridos. Se toma Registro Fotográfico.</li> </ul>

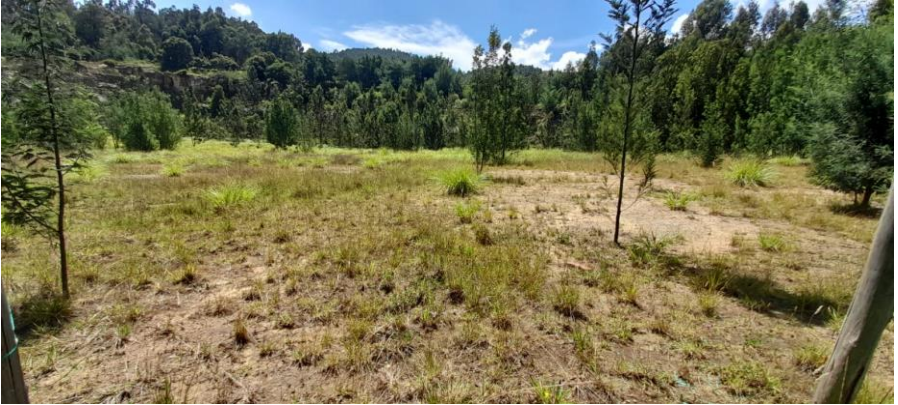
<p>La Secretaría de Ambiente continua con los procesos de realizar el acompañamiento en las visitas de seguimiento y control a la totalidad de las canteras del municipio, apoyando en la verificación de la implementación de los planes de manejo de recuperación y restauración ambiental aprobados por la CAR, en el año 2021 se ha realizado las siguientes visitas:</p> <ul style="list-style-type: none"> <li>✓ 2 de marzo 2021: Se desarrolla visita de seguimiento y control donde se evidencia Cantera Inactiva. Se toma Registro Fotográfico.</li> <li>✓ 14 de mayo 2021: Se desarrolla visita de seguimiento y control donde se evidencia Cantera Inactiva. Se toma Registro Fotográfico, se diligencia acta de visita técnica.</li> <li>✓ 28 de julio 2021: Se realiza visita de seguimiento y control donde se evidencia Cantera Inactiva. Se toma Registro Fotográfico.</li> <li>✓ 14 de octubre 2021: Se desarrolla visita de seguimiento y control donde se evidencia Cantera Inactiva, no se despliega ningún tipo de actividad en la misma. Se toma Registro Fotográfico.</li> </ul>

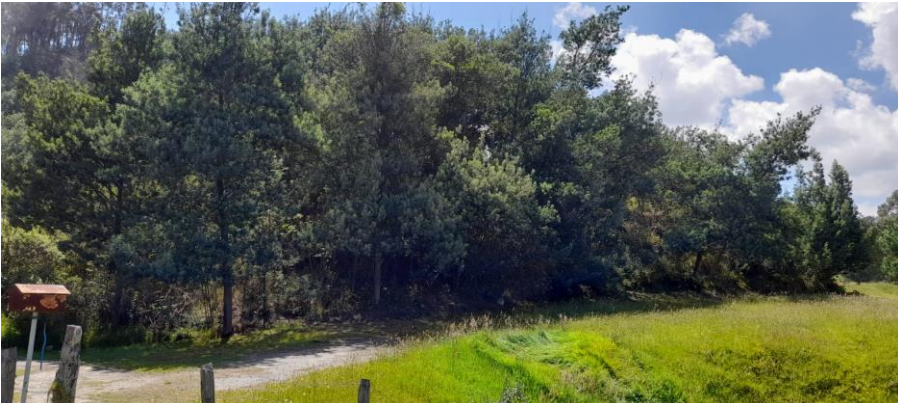
9	<p>Sopó</p> <p>Cantera El Placer</p>	<p>Hato Grande</p> <p>Cédula Catastral</p> <p>000000140006000</p>	<p>SANCHEZ TORRES CARLOS-EDUARDO</p>	<p style="text-align: center;"><b>AÑO 2021</b></p>

<p>La Secretaría de Ambiente continua con los procesos de realizar el acompañamiento en las visitas de seguimiento y control a la totalidad de las canteras del municipio, apoyando en la verificación de la implementación de los planes de manejo de recuperación y restauración ambiental aprobados por la CAR, en el año 2021 se ha realizado las siguientes visitas:</p> <ul style="list-style-type: none"> <li>✓ 2 de marzo 2021: Se desarrolla visita de seguimiento y control donde se evidencia Cantera Inactiva. Se toma Registro Fotográfico.</li> <li>✓ 25 de mayo 2021: Se realiza visita de seguimiento y control donde se evidencia Cantera Inactiva. Se toma Registro Fotográfico, se diligencia acta de visita técnica.</li> <li>✓ 28 de julio 2021: Se realiza visita de seguimiento y control donde se evidencia Cantera Inactiva. Se toma Registro Fotográfico.</li> <li>✓ 14 de octubre 2021: Se desarrolla visita de seguimiento y control donde se evidencia Cantera Inactiva, no se ejecuta ningún tipo de actividad en la misma. Se toma Registro Fotográfico</li> </ul>
