## INFORME RECORRIDO DE CONTROL Y VIGILANCIA ÁREA URBANA No.10

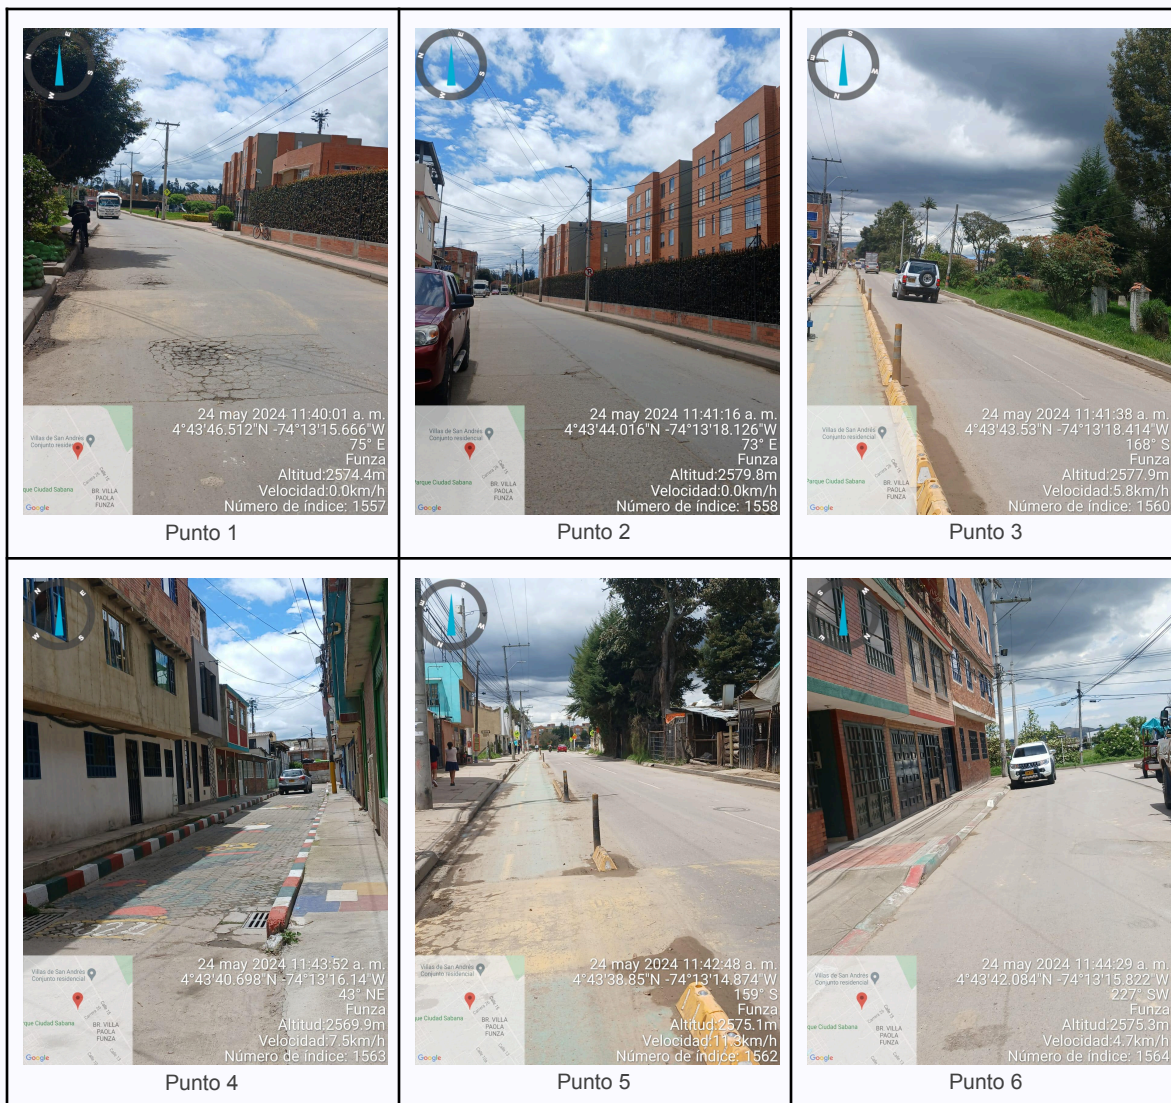
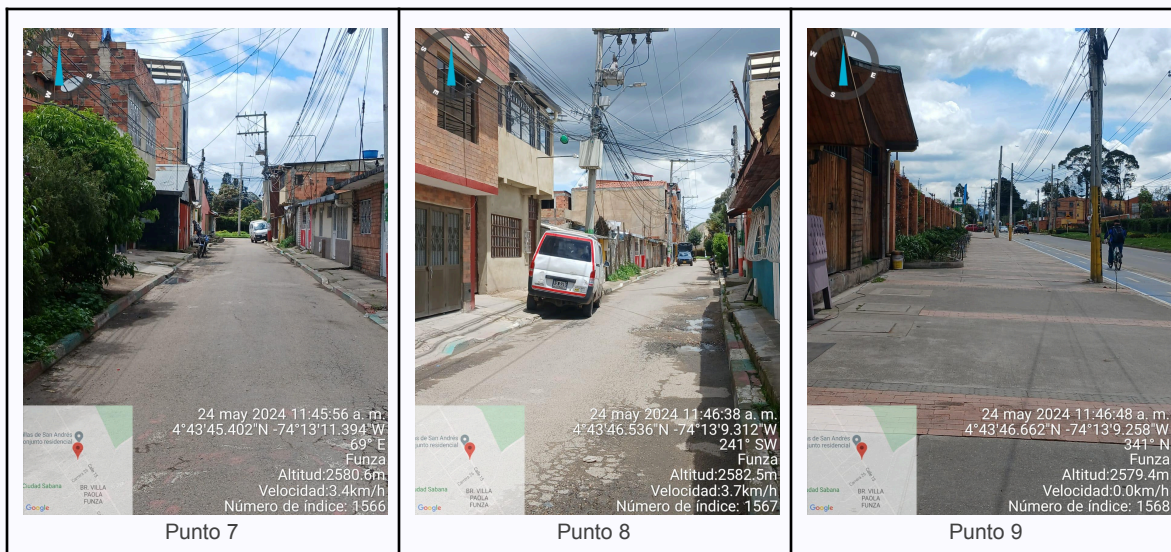
Ilustración 2. Fotos de los puntos del Recorrido de Control Y Vigilancia.

En dicho recorrido se evidenció el buen manejo de los residuos sólidos, toda vez que la comunidad saca sus residuos sólidos en los horarios establecidos por la empresa del servicio público de aseo, como se observa en las siguientes ilustraciones.
