INFORME RECORRIDO DE CONTROL Y VIGILANCIA ÁREA URBANA No.12

Se realizó recorrido de control y vigilancia en el cuadrante 3, barrio El Lago el día 31 de mayo del 2024, desde las coordenadas 4°43'12.24"N- 74°12'52.8" W hasta las coordenadas 4°43'4.764" N- 74°12'46.452 "W (ver ilustración 1. Ruta amarilla), con el fin de verificar las condiciones ambientales, identificar posibles afectaciones a los recursos naturales y realizar las acciones de prevención correspondientes.

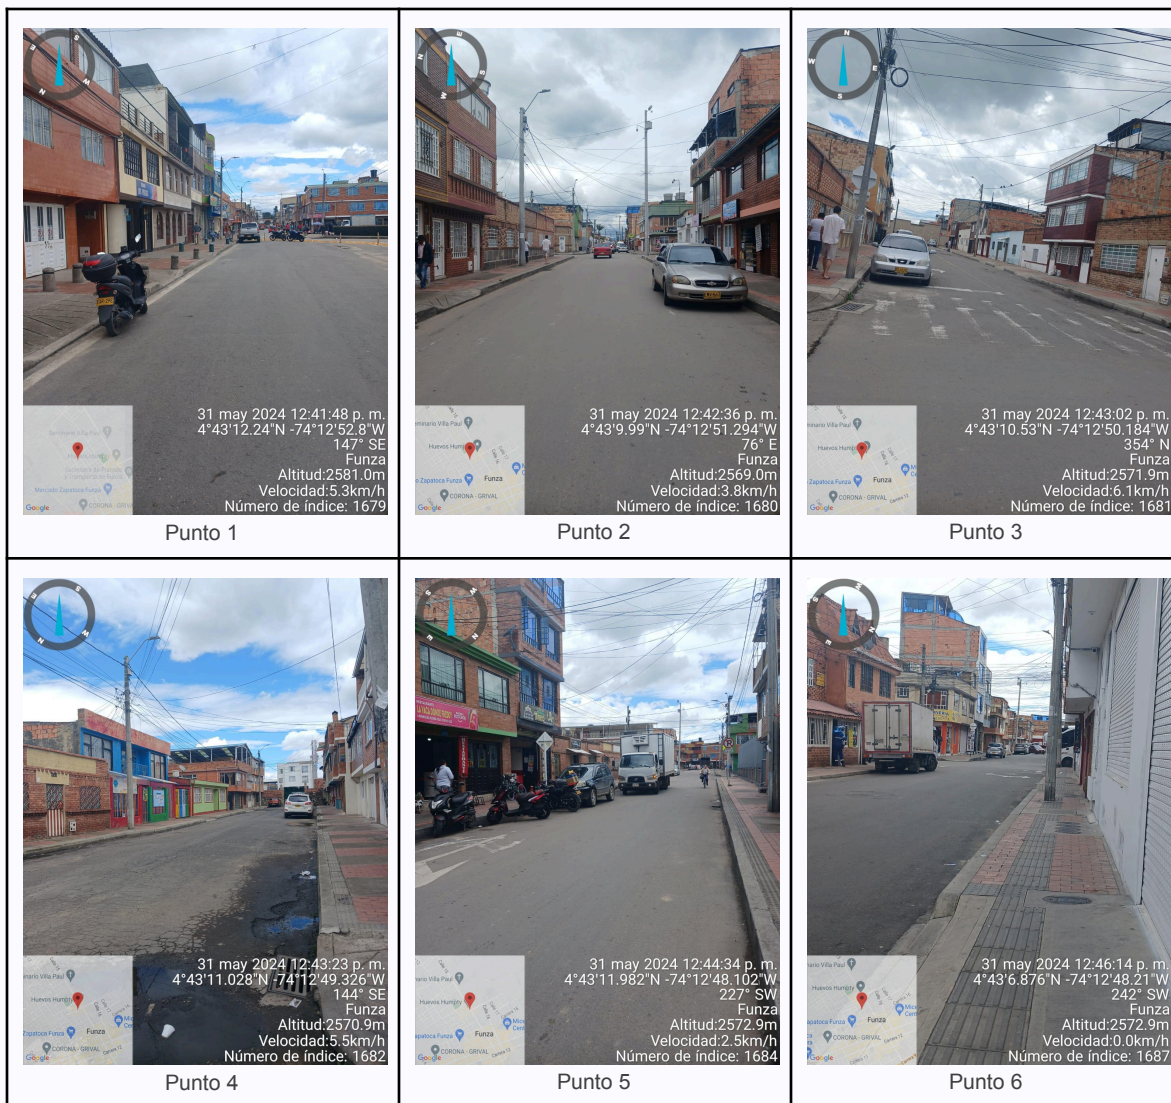
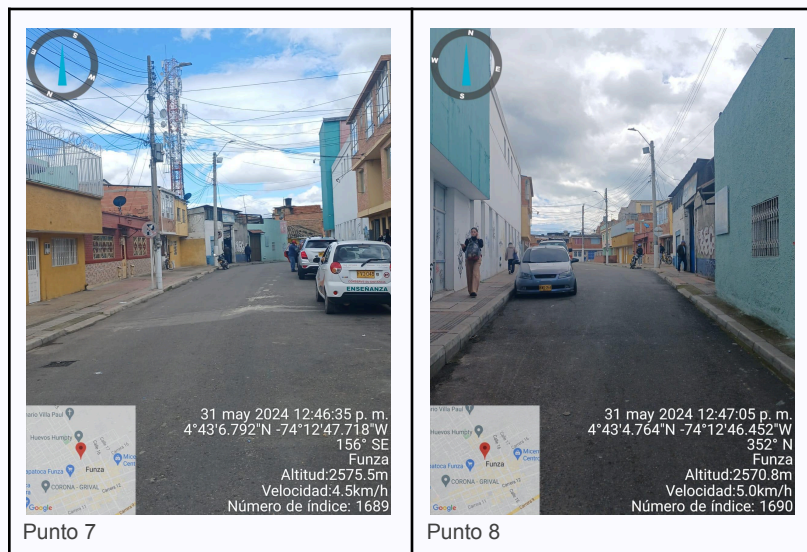
Ilustración 2. Fotos de los puntos del Recorrido de Control Y Vigilancia.

En dicho recorrido se evidenció el buen manejo de los residuos sólidos, toda vez que la comunidad saca sus residuos sólidos en los horarios establecidos por la empresa del servicio público de aseo, como se observa en las siguientes ilustraciones.
