INFORME RECORRIDO DE CONTROL Y VIGILANCIA ÁREA URBANA No.8

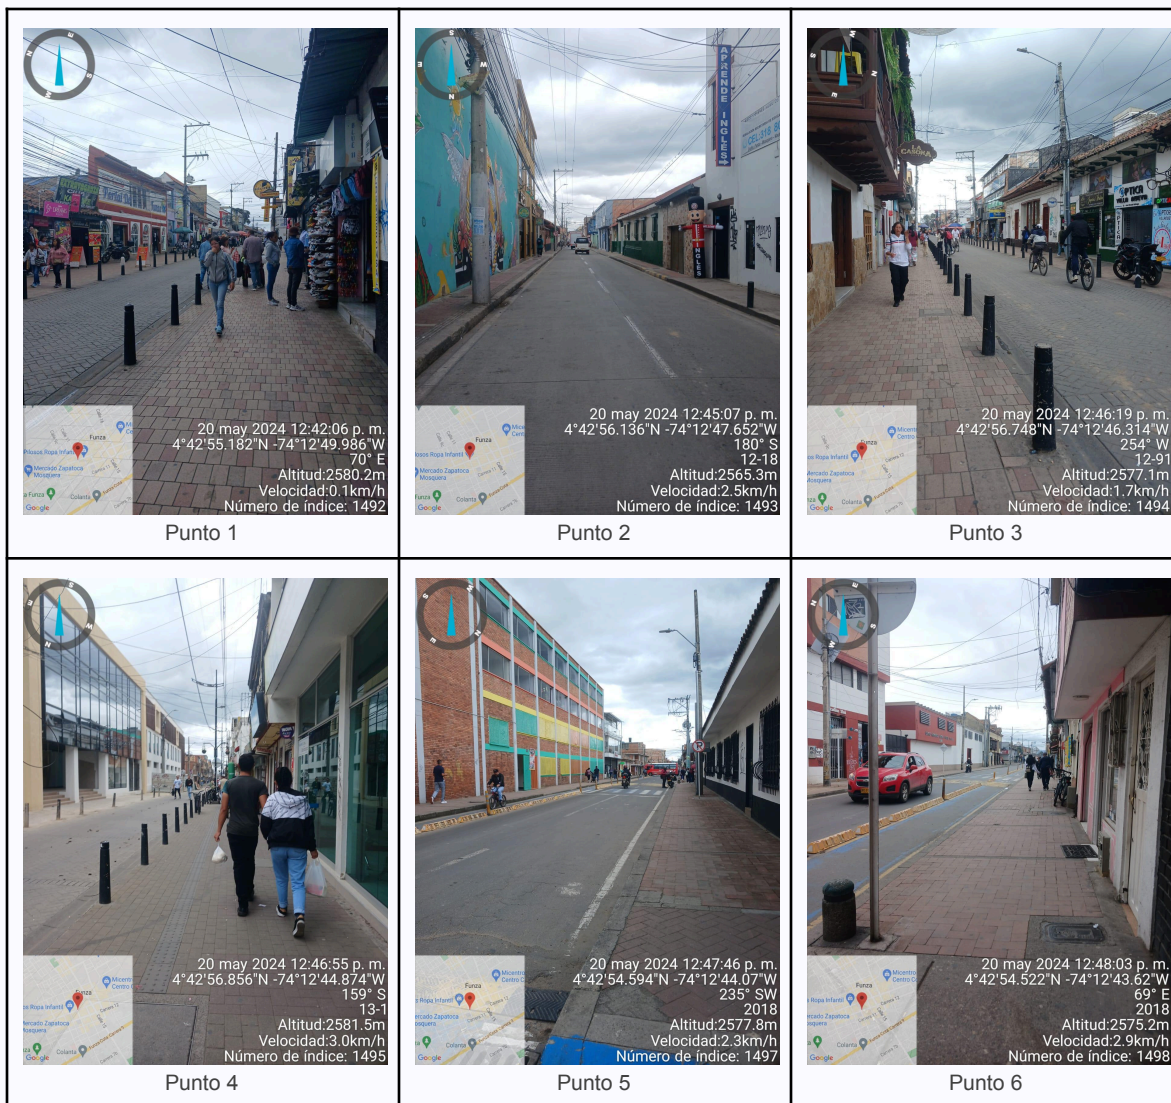
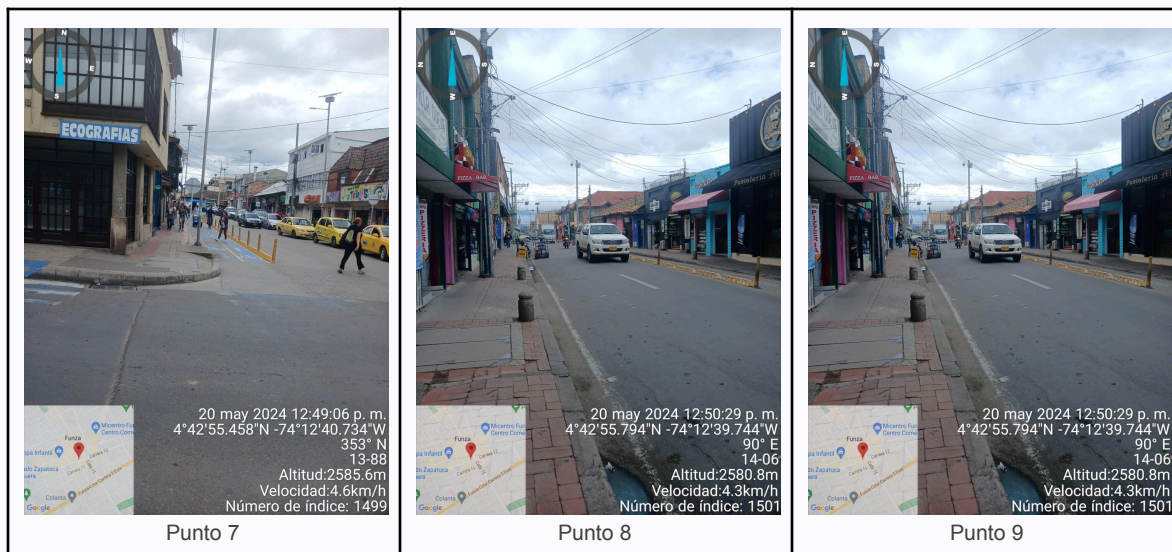
Ilustración 2. Fotos de los puntos del Recorrido de Control Y Vigilancia.

En dicho recorrido se evidenció el buen manejo de los residuos sólidos, toda vez que la comunidad saca sus residuos sólidos en los horarios establecidos por la empresa del servicio público de aseo, como se observa en las siguientes ilustraciones.
