INFORME RECORRIDO DE CONTROL Y VIGILANCIA ÁREA URBANA No.9

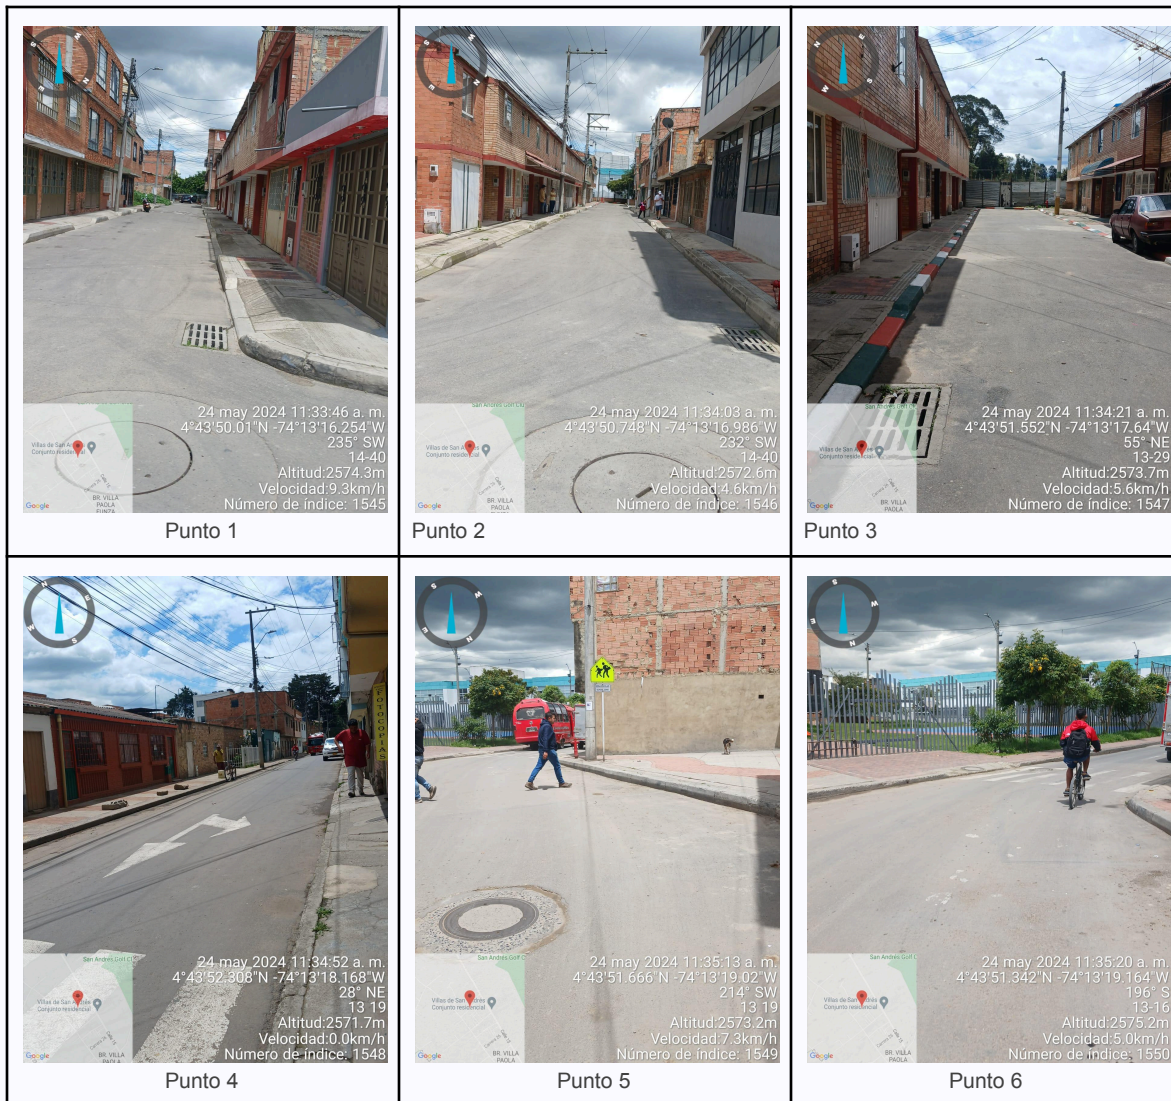
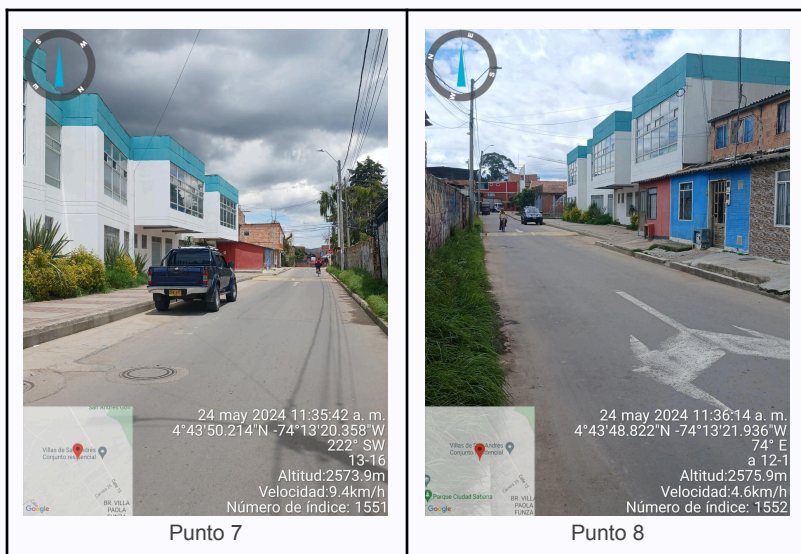
Ilustración 2. Fotos de los puntos del Recorrido de Control Y Vigilancia.

En dicho recorrido se evidenció el buen manejo de los residuos sólidos, toda vez que la comunidad saca sus residuos sólidos en los horarios establecidos por la empresa del servicio público de aseo, como se observa en las siguientes ilustraciones.
