INFORME RECORRIDO DE CONTROL Y VIGILANCIA ÁREA URBANA No.14

Se realizó recorrido de control y vigilancia en el cuadrante 1, barrio LA FORTUNA el día 31 de mayo del 2024, desde las coordenadas 4°42'31,5"N- 74°12'22,638"W hasta las coordenadas 4°42'32,598"N- 74°12'12,996"W (ver ilustración 1. Ruta amarilla), con el fin de verificar las condiciones ambientales, identificar posibles afectaciones a los recursos naturales y realizar las acciones de prevención correspondientes.

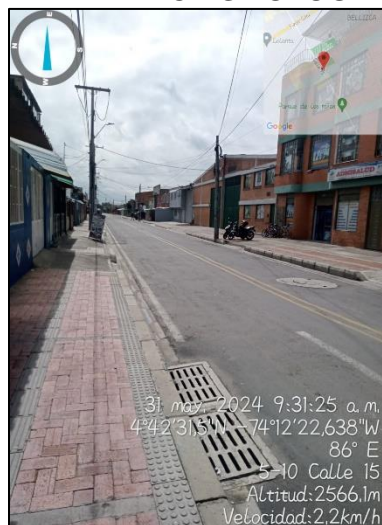
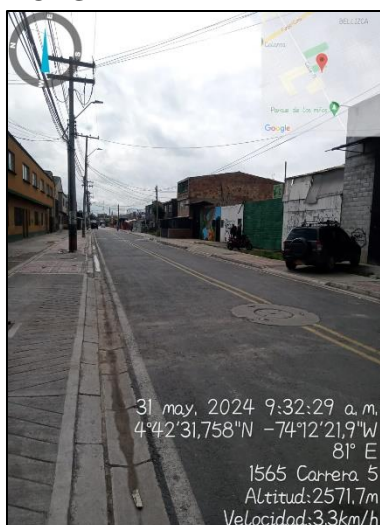
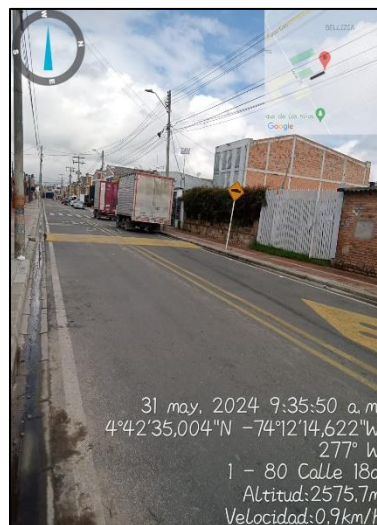
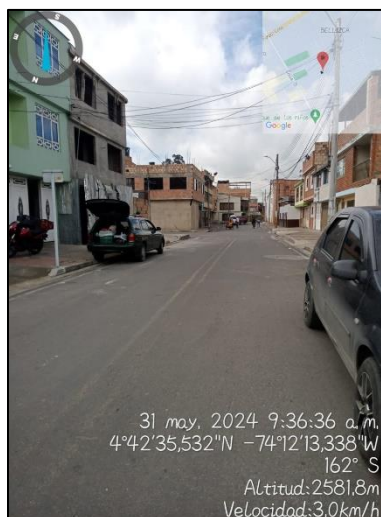
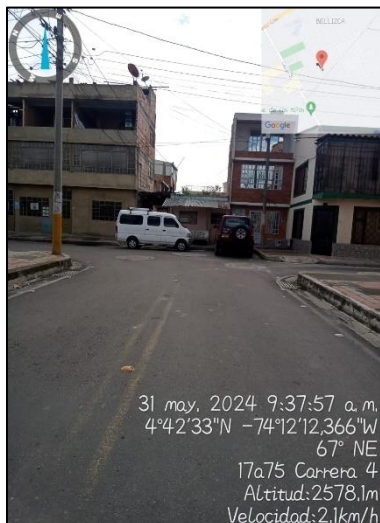
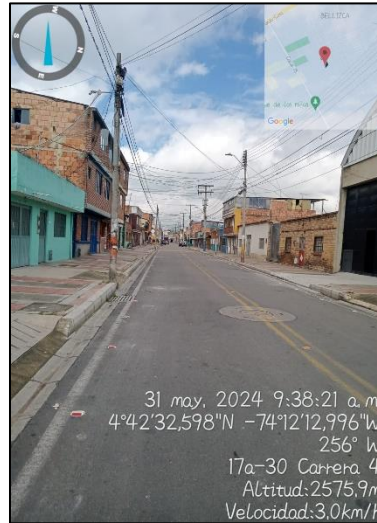
Ilustración 2. Recorrido por cuadrante

En dicho recorrido se evidenció buen manejo de los residuos sólidos, toda vez que la comunidad saca sus residuos sólidos en los horarios establecidos por la empresa del servicio público de aseo, como se observa en las siguientes ilustraciones.
