## INFORME RECORRIDO DE CONTROL Y VIGILANCIA ÁREA URBANA No.15

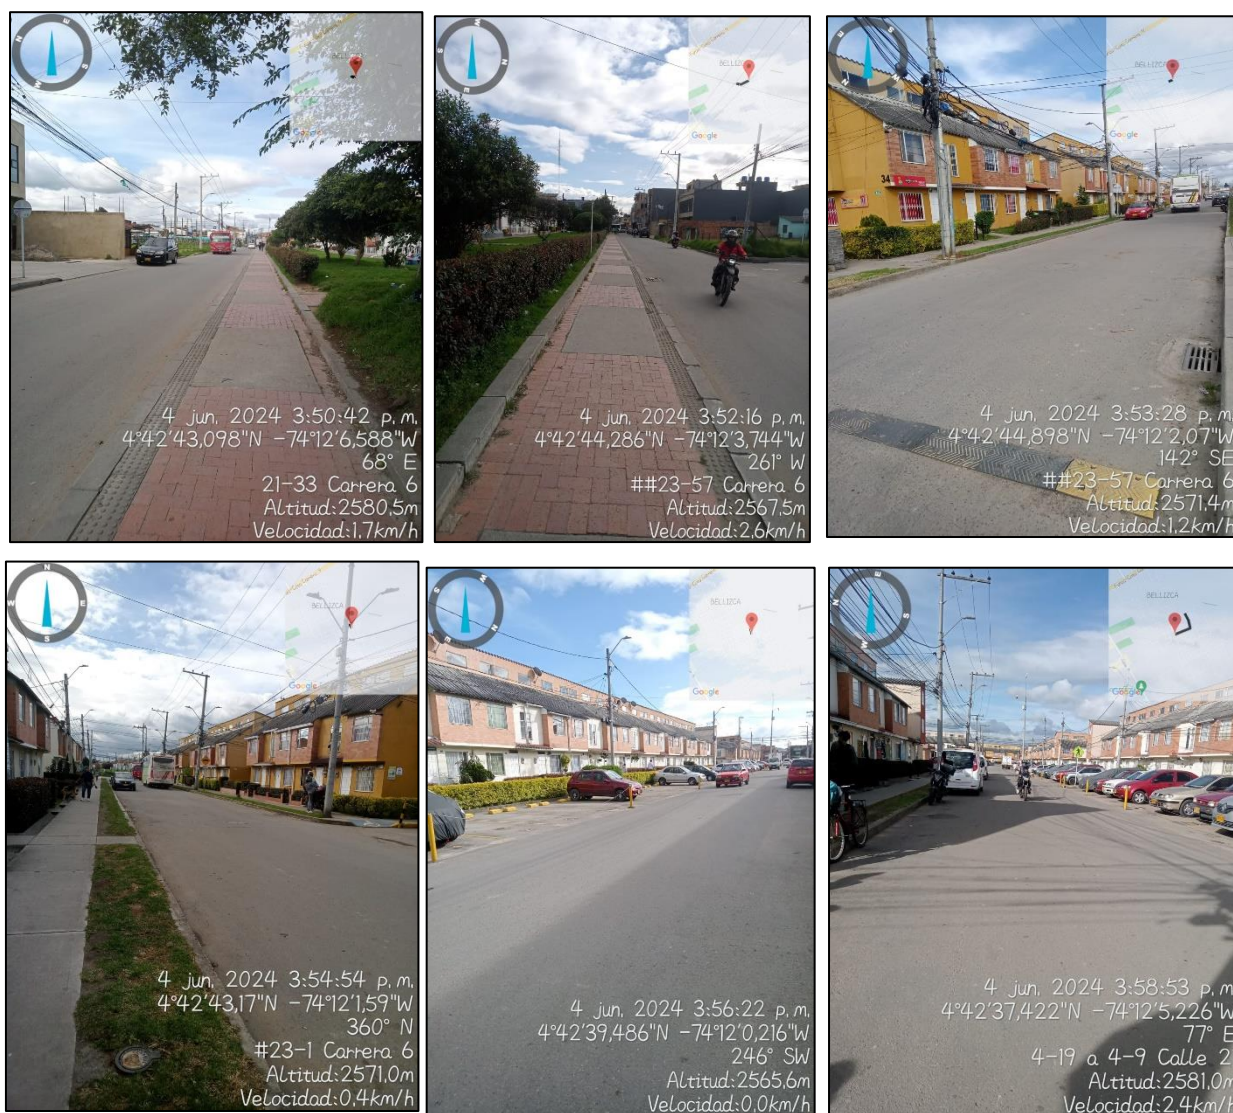
Ilustración 2. Recorrido por cuadrante

En dicho recorrido se evidenció buen manejo de los residuos sólidos, toda vez que la comunidad saca sus residuos sólidos en los horarios establecidos por la empresa del servicio público de aseo, como se observa en las siguientes ilustraciones.
