## INFORME RECORRIDO DE CONTROL Y VIGILANCIA ÁREA URBANA No.16

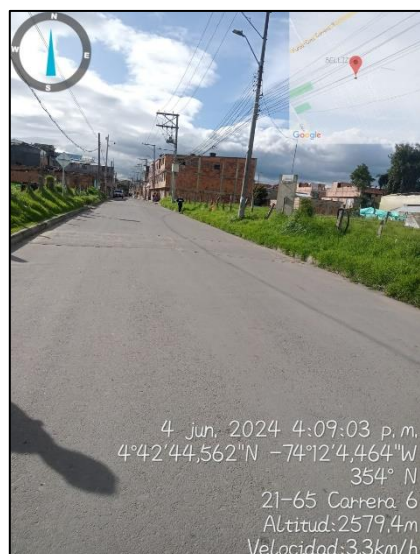
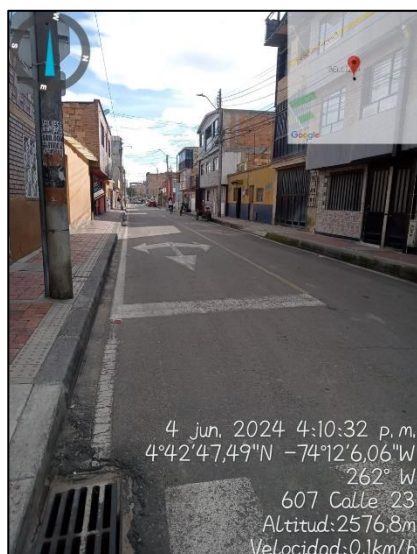
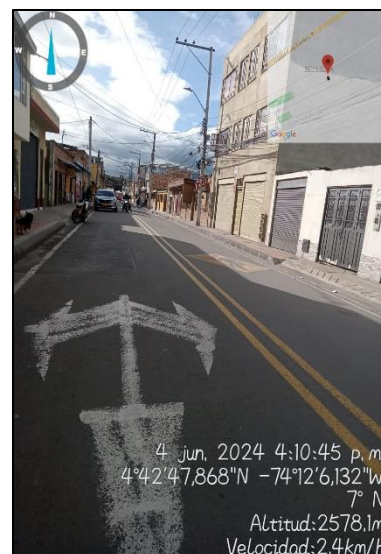
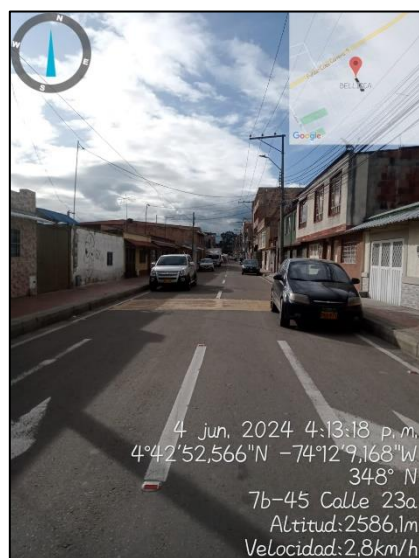
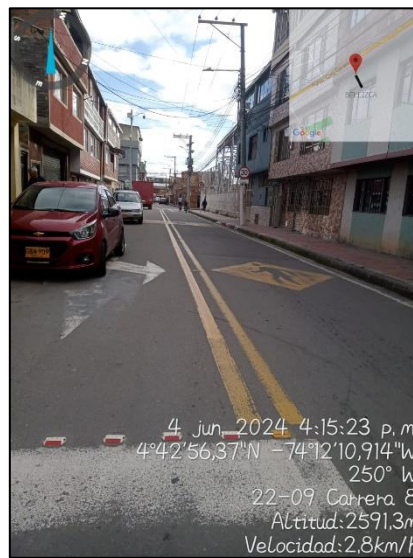
Ilustración 2. Recorrido por cuadrante

En dicho recorrido se evidenció buen manejo de los residuos sólidos, toda vez que la comunidad saca sus residuos sólidos en los horarios establecidos por la empresa del servicio público de aseo, como se observa en las siguientes ilustraciones.
