INFORME RECORRIDO DE CONTROL Y VIGILANCIA ÁREA URBANA No.17

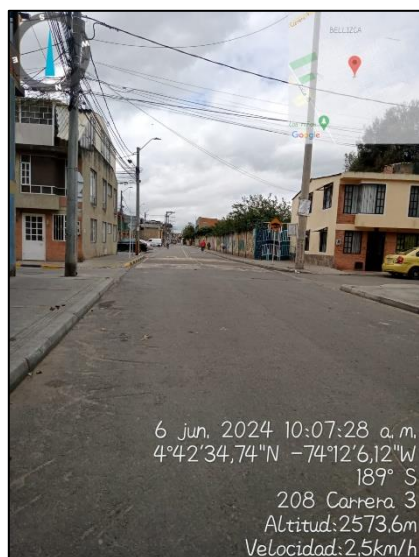
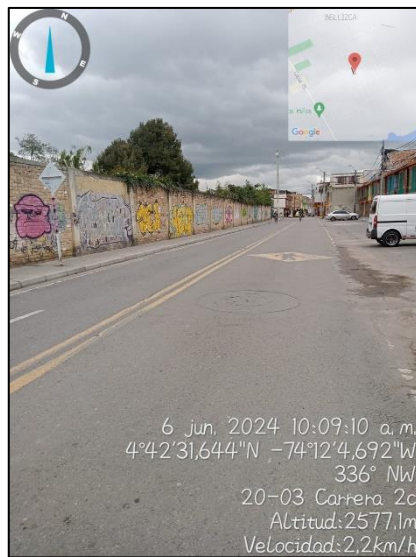
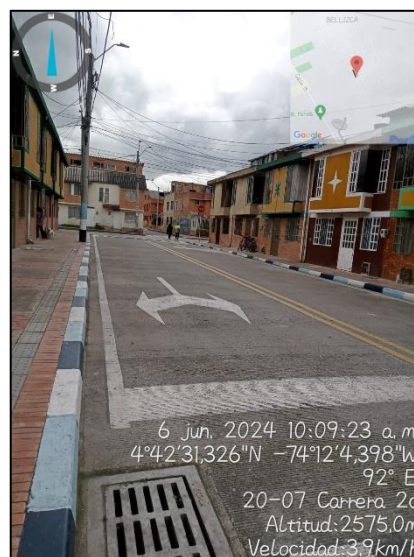
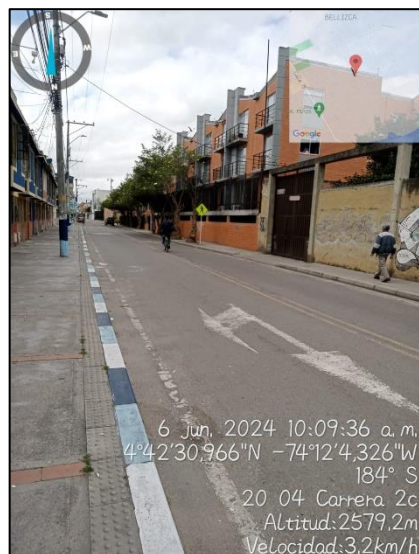
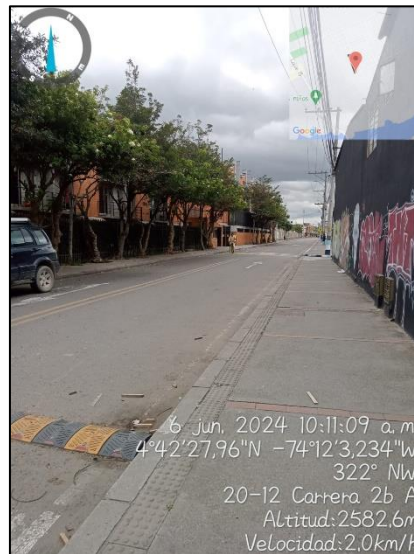
Ilustración 2. Recorrido por cuadrante

En dicho recorrido se evidenció buen manejo de los residuos sólidos, toda vez que la comunidad saca sus residuos sólidos en los horarios establecidos por la empresa del servicio público de aseo, como se observa en las siguientes ilustraciones.
