## INFORME RECORRIDO DE CONTROL Y VIGILANCIA ÁREA URBANA

### No.7

Se realizó recorrido de control y vigilancia en el cuadrante 1, barrio HATO el día 2 de abril del 2024, desde las coordenadas 4°42'28,722"N- 74°12'3,036"W hasta las coordenadas 4°42'15,852"N- 74°12'12,702"W (ver ilustración 1. Ruta amarilla). con el fin de verificar las condiciones ambientales, identificar posibles afectaciones a los recursos naturales y realizar las acciones de prevención correspondientes.

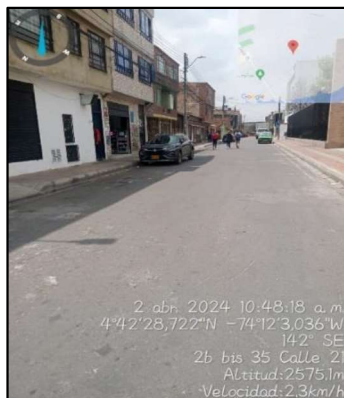
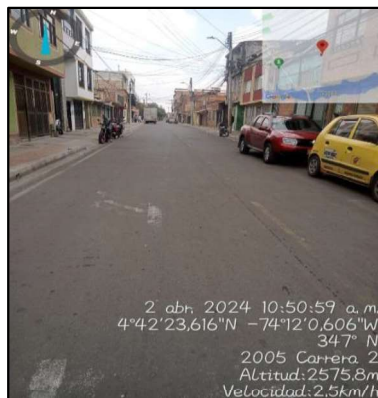
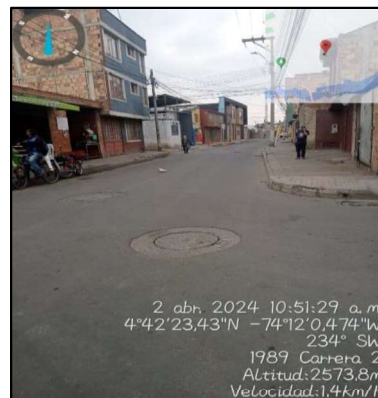
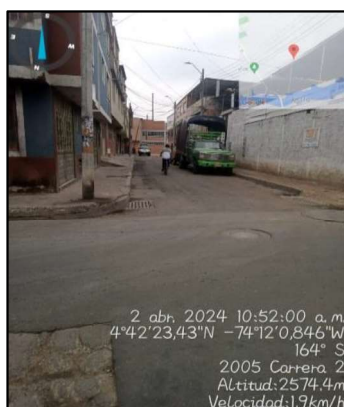
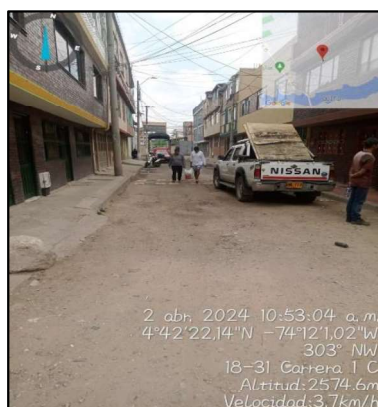
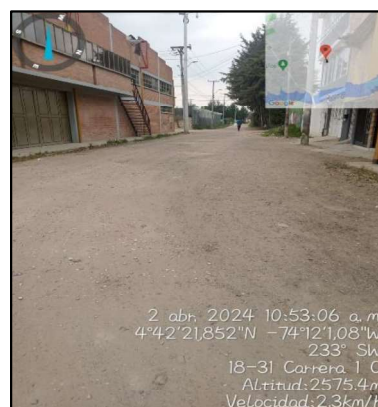
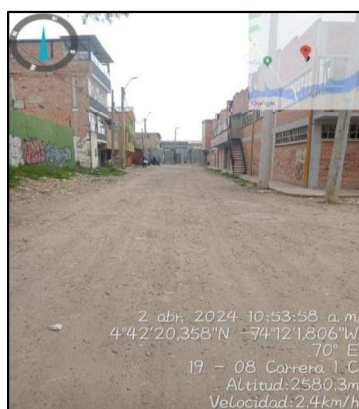
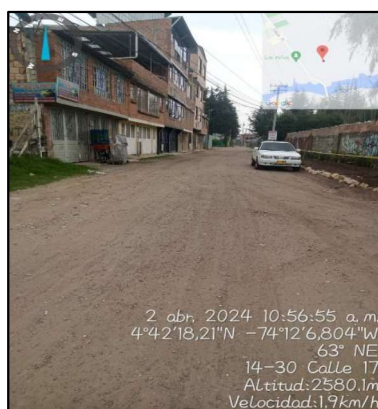
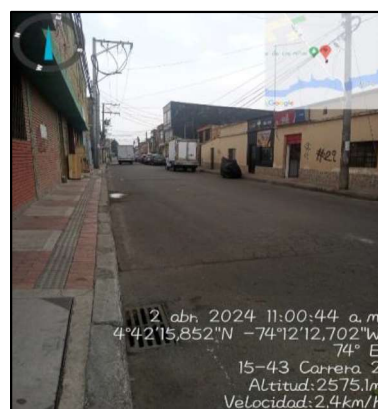
Ilustración 2. Evidencias recorrido

En dicho recorrido se evidenció buen manejo de los residuos sólidos, toda vez que la comunidad saca sus residuos sólidos en los horarios establecidos por la empresa del servicio público de aseo, como se observa en las siguientes ilustraciones.
