RECORRIDO DE CONTROL Y VIGILANCIA VEREDA HATO SECTOR CASA BLANCA No.6

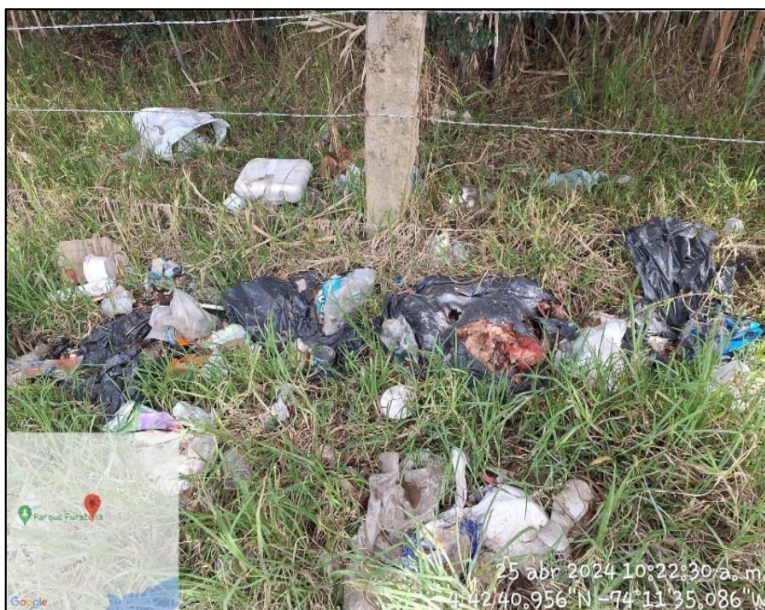
En dicho recorrido se evidenció la inadecuada disposición de residuos en las coordenadas 4°42'40.956"N - 74°11'35.086"W (ver ilustración 2), por lo que se realizó su respectivo reporte a la EMMAF (ver ilustración 3).

Ilustración 2. Inadecuada disposición de residuos.

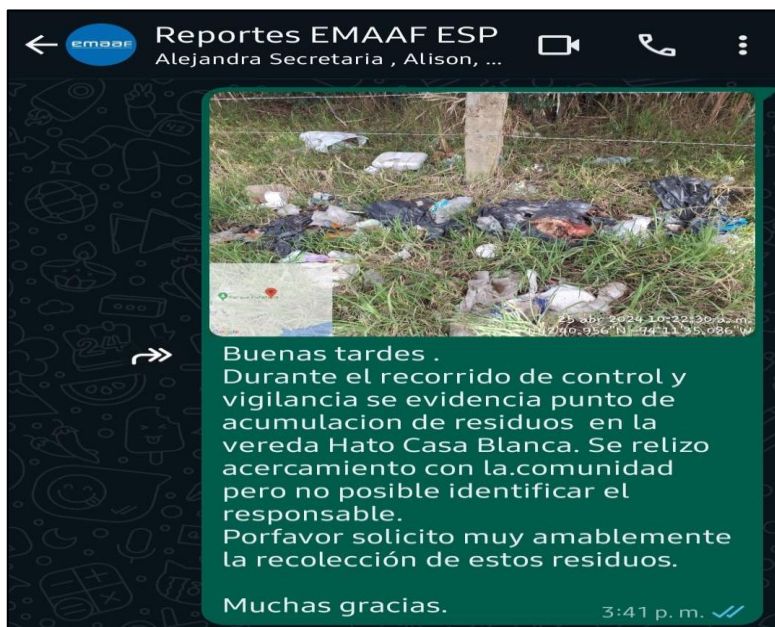
Ilustracion3. Reporte EMAAF
