## INFORME TECNICO RECORRIDO DE CONTROL Y VIGILANCIA RONDA HUMEDAL GUALI – VEREDA EL CACIQUE. No.3

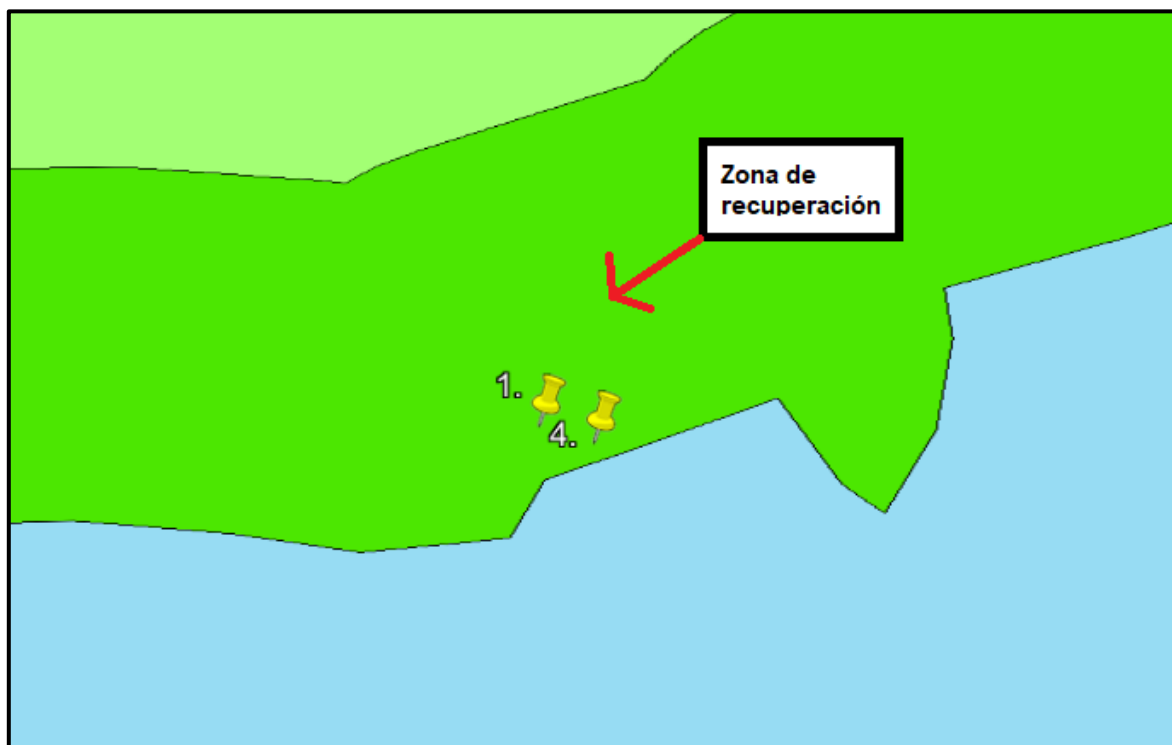
Ilustración 2. Puntos donde se evidenciaron afecciones en la zona de recuperación del humedal Gualí – Vereda El Cacique.

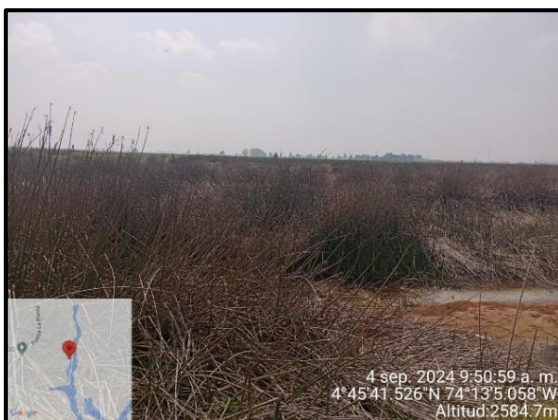
Durante el recorrido en el humedal Gualí en la vereda El Cacique, no se evidenció presencia de motobombas, ganado, residuos ni posibles rellenos; sin embargo, dentro del recorrido en el punto 1 con coordenadas  $4^{\circ}45'41.526''\text{N} - 74^{\circ}13'5.058''\text{O}$  y en el punto 4 con coordenadas  $4^{\circ}45'41.718''\text{N} - 74^{\circ}13'4.926''\text{O}$ , pertenecientes a la zona de recuperación (ver ilustración 2), se evidenció la reducción del volumen de las aguas ocasionada por un posible déficit en las precipitaciones.

Ilustración 3. Disminución volumen aguas, punto 1.

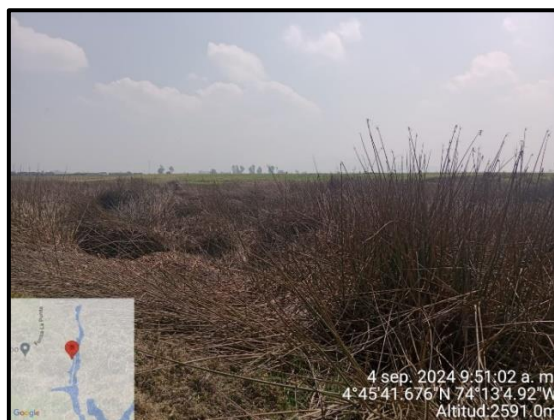
Ilustración 4. Evidencia recorrido, punto 2.

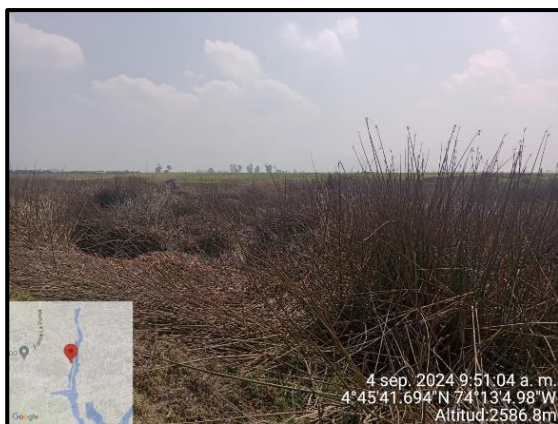
Ilustración 5. Evidencia recorrido, punto 3.

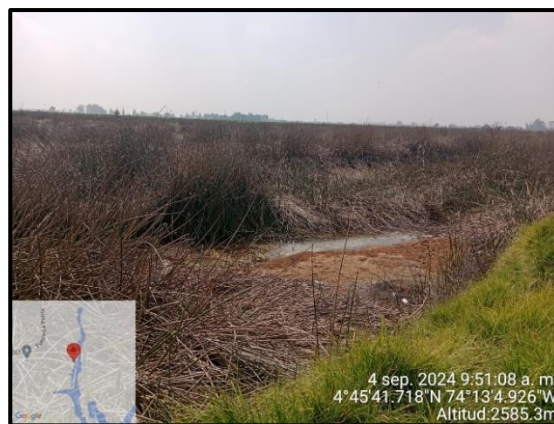
Ilustración 6. Disminución volumen aguas, punto 4.

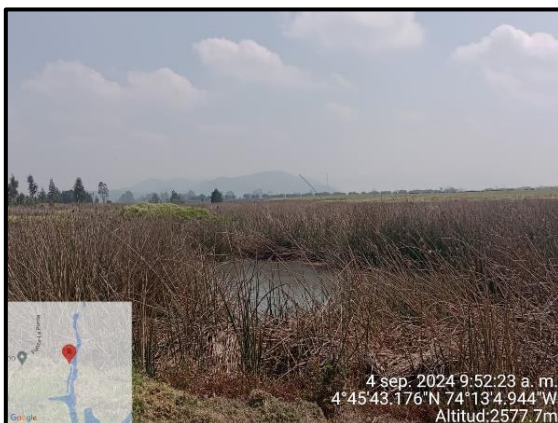
Ilustración 7. Evidencia recorrido, punto 5.

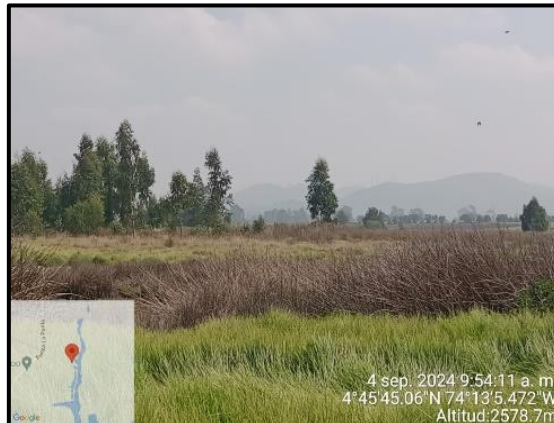
Ilustración 8. Evidencia recorrido, punto 6.

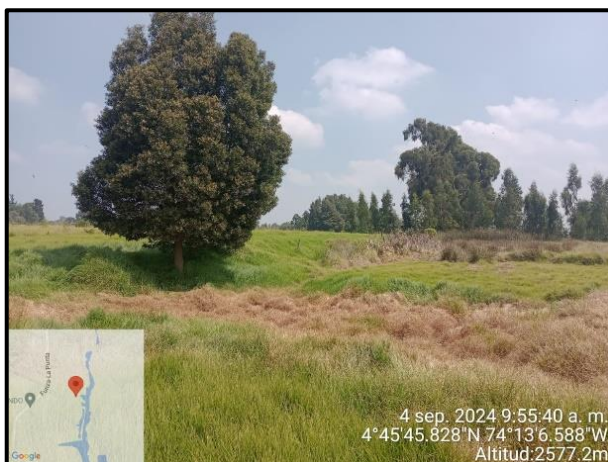
Ilustración 9. Evidencia recorrido, punto 7.
