## INFORME RECORRIDO DE CONTROL Y VIGILANCIA ÁREA URBANA No.1

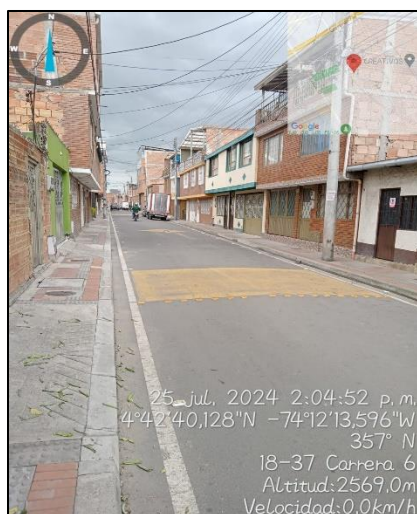
Punto 1

En dicho recorrido se evidenció buen manejo de los residuos sólidos, toda vez que la comunidad saca sus residuos sólidos en los horarios establecidos por la empresa del servicio público de aseo, como se observa en las siguientes ilustraciones.
