## INFORME RECORRIDO DE CONTROL Y VIGILANCIA ÁREA URBANA No.13

Con base en lo anterior, el día 17 de septiembre de 2024 se realizó recorrido de control y vigilancia en el barrio Samarkanda desde las coordenadas 4°42'38,622"N- 74°12'10,302"W hasta las coordenadas 4°42'35,532"N- 74°12'6,324"W (ver ilustración 1. Ruta amarilla).

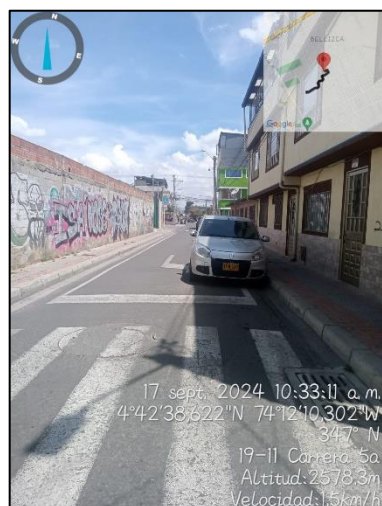
Punto 1

Dentro del recorrido de control y vigilancia se evidenció buen manejo de los residuos sólidos, toda vez que la comunidad saca sus residuos en los horarios establecidos por la empresa prestadora del servicio, como se observa en las siguientes ilustraciones.
