INFORME RECORRIDO DE CONTROL Y VIGILANCIA ÁREA URBANA No.16

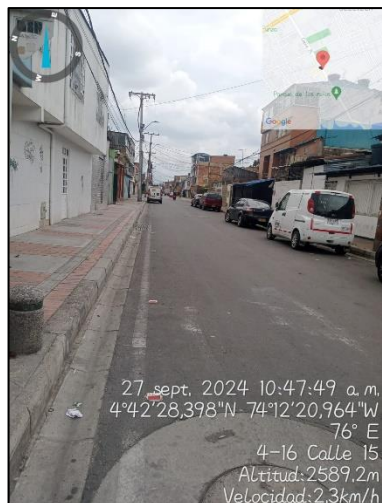
Punto 1

Dentro del recorrido de control y vigilancia se evidenció buen manejo de los residuos sólidos, toda vez que la comunidad saca sus residuos en los horarios establecidos por la empresa prestadora del servicio, como se observa en las siguientes ilustraciones.
