INFORME RECORRIDO DE CONTROL Y VIGILANCIA ÁREA URBANA No.6

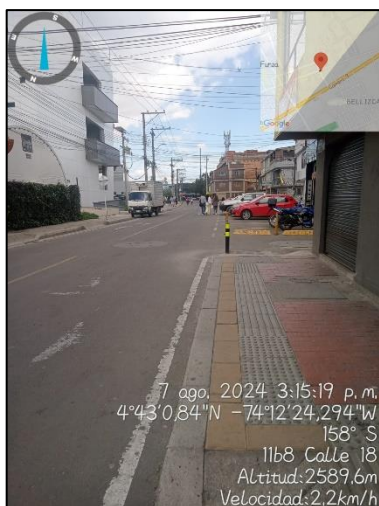
Punto 1

En dicho recorrido se evidenció buen manejo de los residuos sólidos, toda vez que la comunidad saca sus residuos sólidos en los horarios establecidos por la empresa del servicio público de aseo, como se observa en las siguientes ilustraciones.
