INFORME RECORRIDO DE CONTROL Y VIGILANCIA ÁREA URBANA No.9

Con base en lo anterior, el día 06 de septiembre de 2024 se realizó recorrido de control y vigilancia en el barrio Serrezuelita desde las coordenadas 4°42'35,771"N- 74°12'36,232"W hasta las coordenadas 4°42'24,388"N- 74°12'30,015"W (ver ilustración 1. Ruta amarilla).

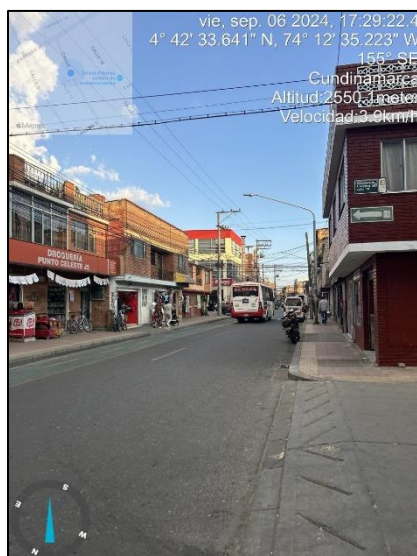
Punto 2

Dentro del recorrido de control y vigilancia en los puntos 2, 3, y 4 se evidenció buen manejo de los residuos sólidos, toda vez que la comunidad saca sus residuos en los horarios establecidos por la empresa del servicio público de aseo, como se observa en las siguientes ilustraciones.
