INFORME RECORRIDO DE CONTROL Y VIGILANCIA ÁREA URBANA No.5

Con base en lo anterior, el día 20 de Agosto del 2024 se realizó recorrido de control y vigilancia en el barrio La Chaguya, cuadrante 3 desde las coordenadas 4°42'54.024" N- 74°12'53.238"W hasta las coordenadas 4°42'58.866" N- 74°12'51.534"W (ver ilustración 1. Ruta verde)

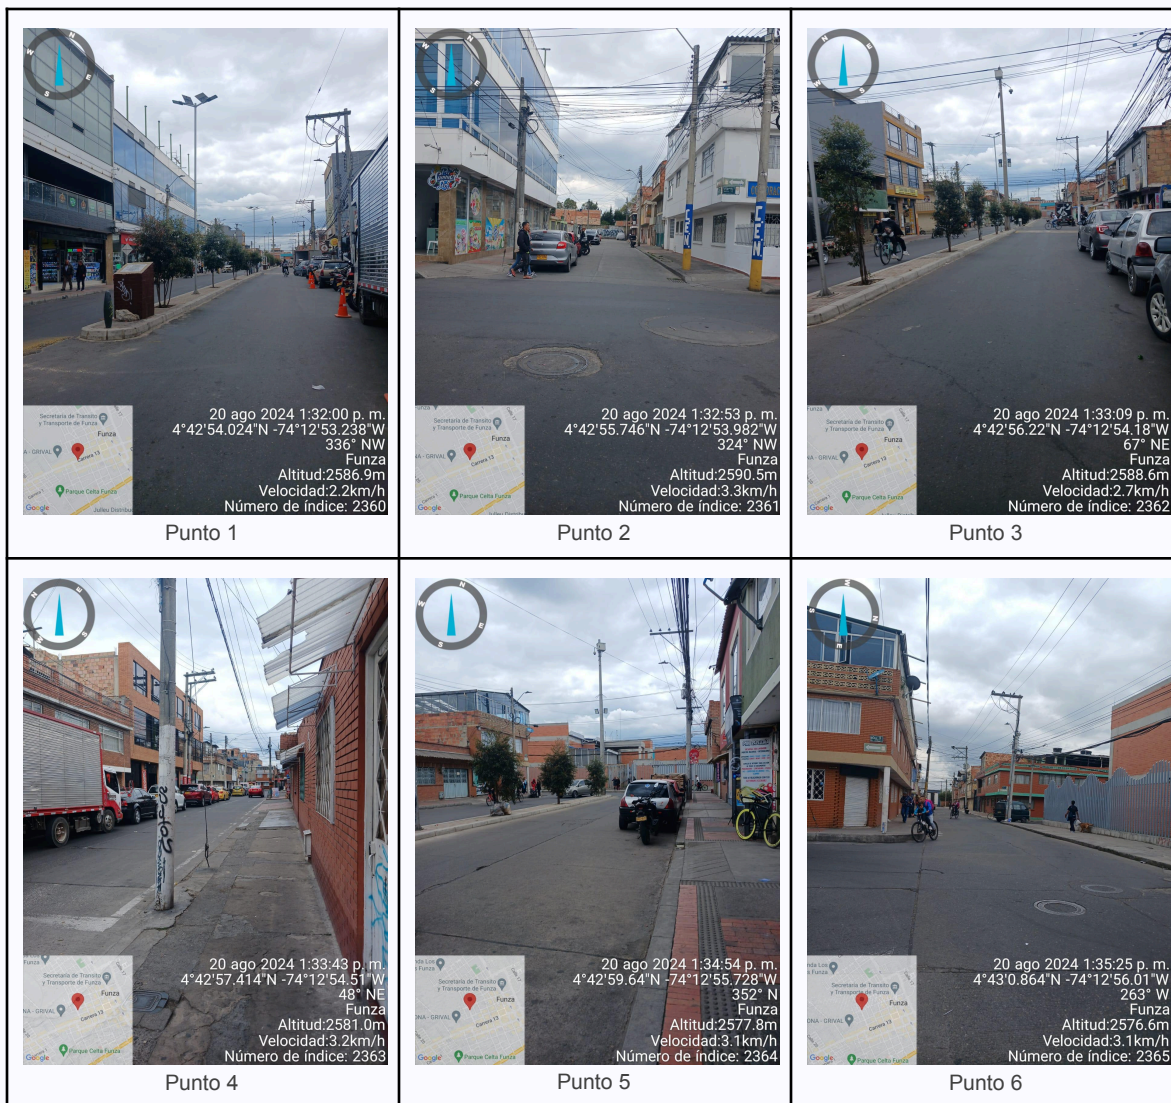
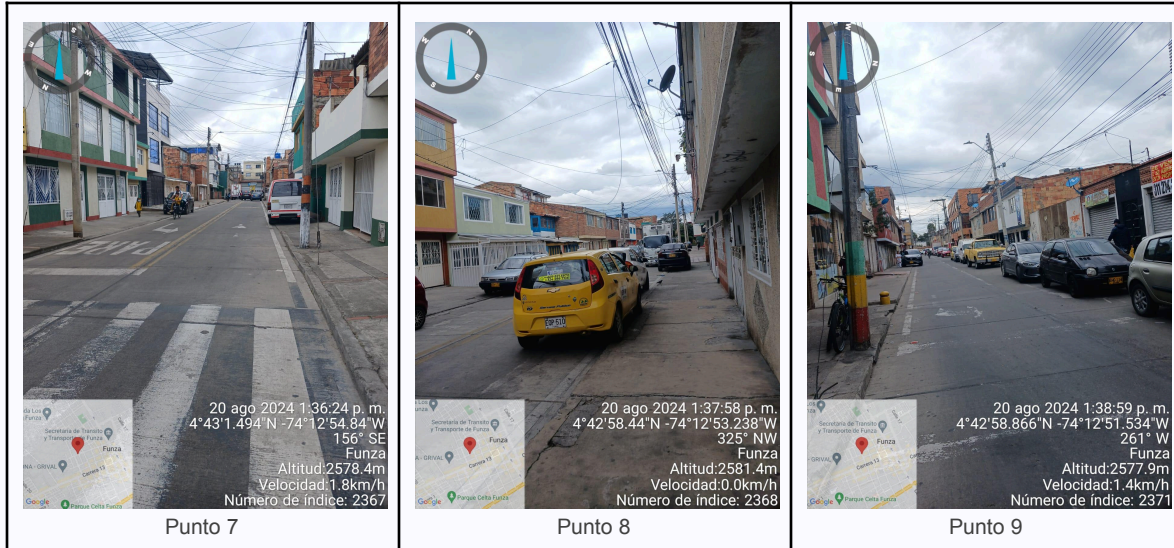
Ilustración 2. Fotos de los puntos del Recorrido de Control Y Vigilancia.

En dicho recorrido se evidenció el buen manejo de los residuos sólidos, toda vez que la comunidad saca sus residuos sólidos en los horarios establecidos por la empresa del servicio público de aseo, como se observa en las siguientes ilustraciones.
