INFORME RECORRIDO DE CONTROL Y VIGILANCIA ÁREA URBANA No.7

Con base en lo anterior, el día 30 de Agosto del 2024 se realizó recorrido de control y vigilancia en el barrio Villa Paola, cuadrante 3 desde las coordenadas 4°43'30,486" N- 74°13'7.806"W hasta las coordenadas 4°43'38.376" N- 74°13'4.296"W (ver ilustración 1. Ruta verde)

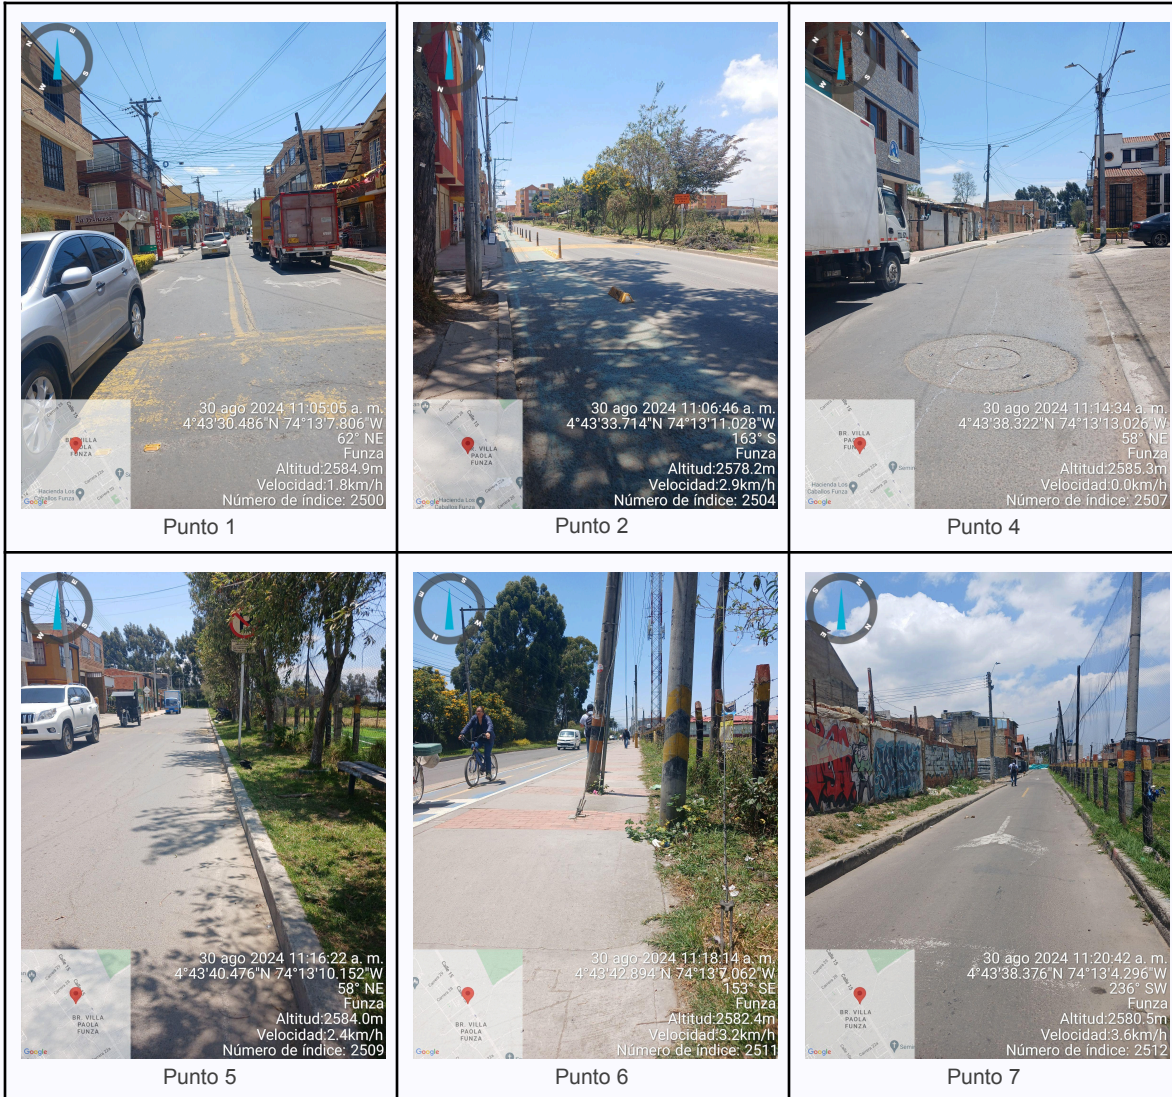
Ilustración 3. Fotos de los puntos del Recorrido de Control Y Vigilancia.

Dentro del recorrido de control y vigilancia en los puntos 1,2,4,5,6 y 7 se evidenció buen manejo de los residuos sólidos, toda vez que la comunidad saca sus residuos en los horarios establecidos por la empresa del servicio público de aseo, como se observa en las siguientes ilustraciones.
