INFORME RECORRIDO DE CONTROL Y VIGILANCIA ÁREA URBANA No.18

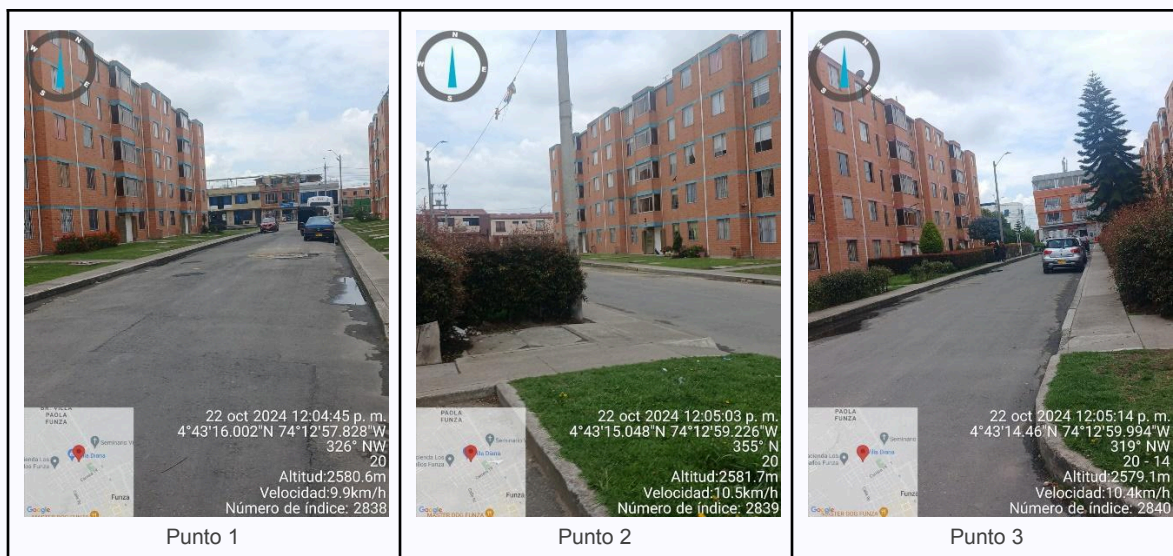
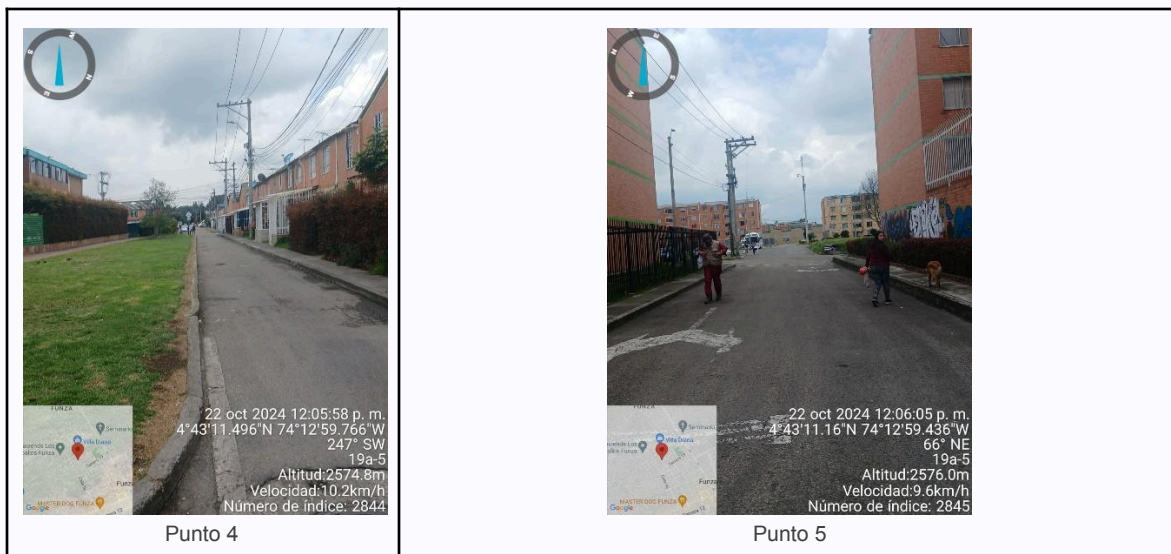
Ilustración 2. Fotos de los puntos del Recorrido de Control Y Vigilancia.

Dentro del recorrido de control y vigilancia en los puntos 1,2,3,4, y 5 se evidenció buen manejo de los residuos sólidos, toda vez que la comunidad saca sus residuos en los horarios establecidos por la empresa del servicio público de aseo, como se observa en las siguientes ilustraciones
