INFORME RECORRIDO DE CONTROL Y VIGILANCIA ÁREA URBANA No.21

Con base en lo anterior, el día 21 de octubre de 2024 se realizó recorrido de control y vigilancia en el barrio Samarkanda desde las coordenadas 4°42'34,476"N- 74°12'12,342"W hasta las coordenadas 4°42'39,546"N- 74°12'10,914"W (ver ilustración 1. Ruta amarilla).

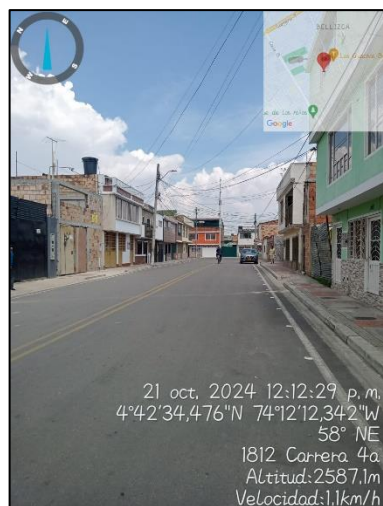
Punto 1

Dentro del recorrido de control y vigilancia en los puntos 1, 2, 3 y 5 se evidenció buen manejo de los residuos sólidos, toda vez que la comunidad saca sus residuos en los horarios establecidos por la empresa del servicio público de aseo, como se observa en las siguientes ilustraciones.
