INFORME TECNICO RECORRIDO DE CONTROL Y VIGILANCIA RONDA HUMEDAL GUALI – No.9

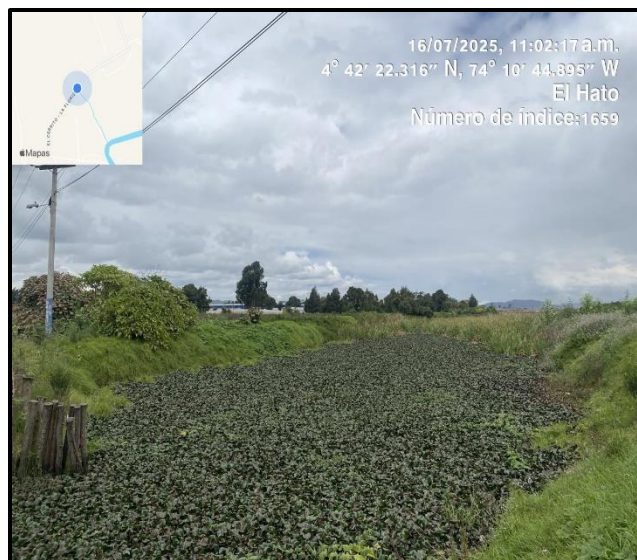
Ilustración 2. Evidencia recorrido punto 1

Dentro del recorrido de control y vigilancia en el humedal Guali, no se evidenció presencia de residuos, motobombas, ni semovientes que puedan afectar al ecosistema, ni actividades que alteren el entorno natural o la calidad del agua (ver ilustraciones 2,3,4,5 y 6).
