ALCALDÍA
SAN JUAN DE RIOSECO

**PERFIL AMBIENTAL
MUNICIPIO DE SAN JUAN DE
RIOSECO.**

SIGAM

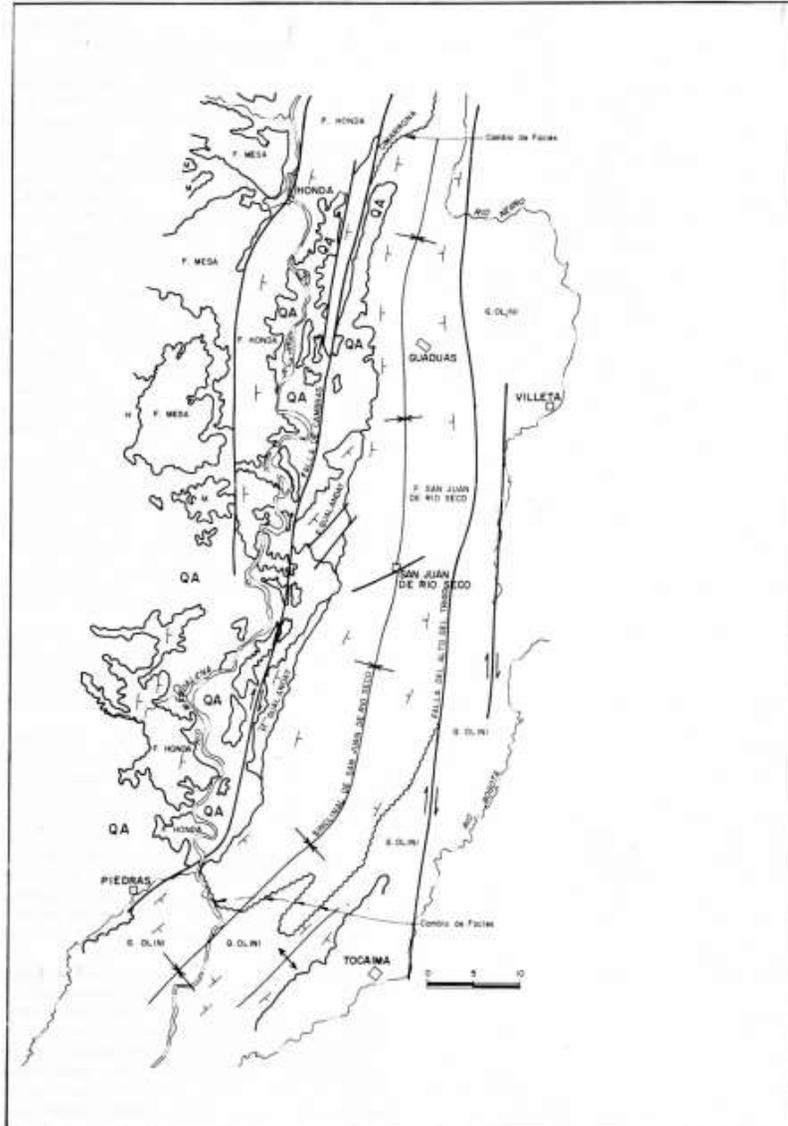
El sinclinal se encuentra limitado al este y al oeste por fallas, al oeste hay una franja norte-sur donde se encuentra la formación cimarrona, la cual se halla limitada al oeste por otra falla. Al oriente el sinclinal está en contacto fallado con una faja estrecha de sedimentos del grupo olini; esta a su vez está en contacto fallado con la formación Villeta, del gran bloque que constituye el centro de Cundinamarca¹.

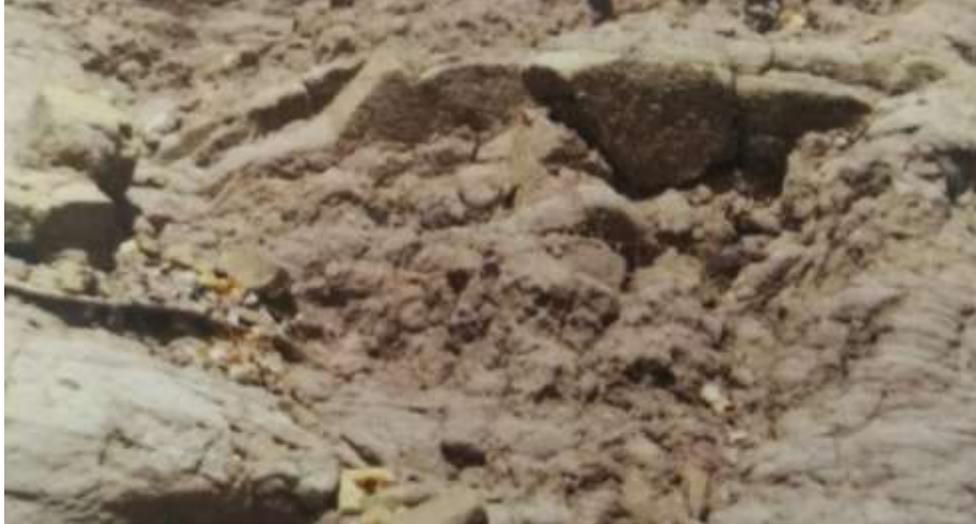
Imagen 8. Saprolito, afloramiento de roca blanda, cercanías de Cambao

La anterior imagen corresponde a afloramientos de lodolitas de color rojizo las cuales se presentan laminadas y altamente fracturadas con altos niveles de areniscas de una roca que se ha meteorizado de tal manera que se constituyó en arcillas y gravas donde aún se ven estructuras de la roca original.

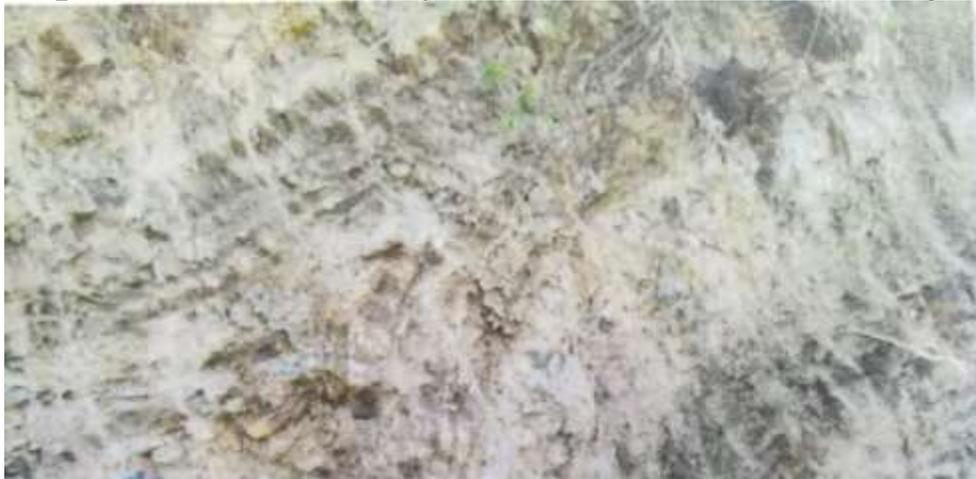
Imagen 9. Suelos residuales, pertenecientes a la formación de hoyón.

Está compuesta principalmente por cuarzo, feldespato y óxidos de hierro los cuales constituyen una armazón arenoso-portada, con una matriz arcillosa, su característica principal es su meteorización de consistencia alta y la existencia de unión entre partículas mediante la semicompactación de arcilla.

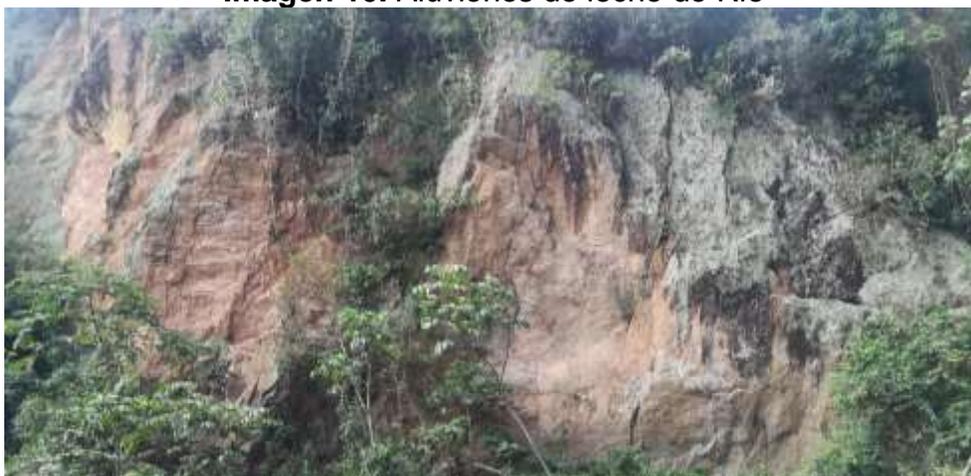
Imagen 10. Aluviones de lecho de Rio

La anterior imagen corresponde a una toma de un afloramiento en el que se observan capas de areniscas intercaladas con lodolitas las cuales presentan buzamiento subvertical sobre el flanco oriental del sinclinal de San Juan de Rioseco, lo que indica que es asimétrico y tiene una vergencia NE.

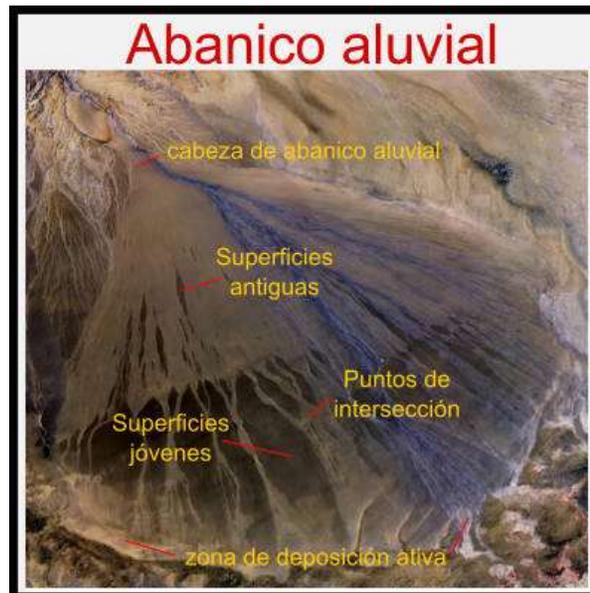
Ilustración 12. Abanico o cono aluvial. Imagen de referencia

La imagen anterior corresponde a un depósito triangular de sedimento dejado por una corriente que ha perdido velocidad al entrar en un valle amplio y relativamente plano.

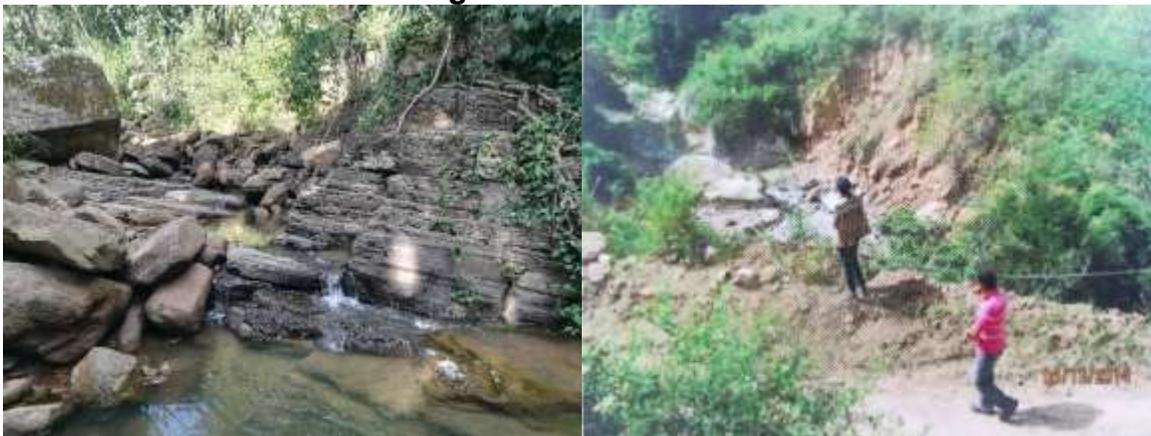
Imagen 12. Terrazas aluviales.

Las imágenes anteriores son correspondientes a zonas en las que existen causes activos o torrenciales lo cuales generan una morfología abrupta por erosión y se caracteriza por estar conformada por el terraceo del terreno, por acción erosiva del propio cause, la fotografía 9 corresponde a pozo hondo de río seco y la fotografía 10 corresponde a la quebrada vista hacia el NE sobre la vía san juan hacia la vereda el volcán.

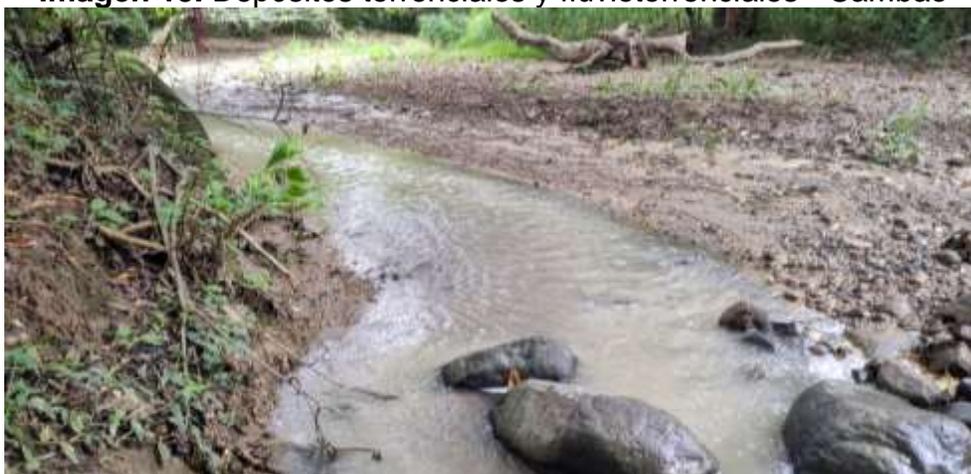
Imagen 13. Depósitos torrenciales y fluviotorrenciales - Cambao

Dichos depósitos de granulometría media a gruesa, son constituidos por fragmentos sub -redondeadas a angulares de areniscas de grano grueso a conglomeráticas de color amarillo en muestras que alcanza tamaños de 50 cm de diámetro. Tienen espesores que pueden alcanzar hasta 1 metro de espesor.

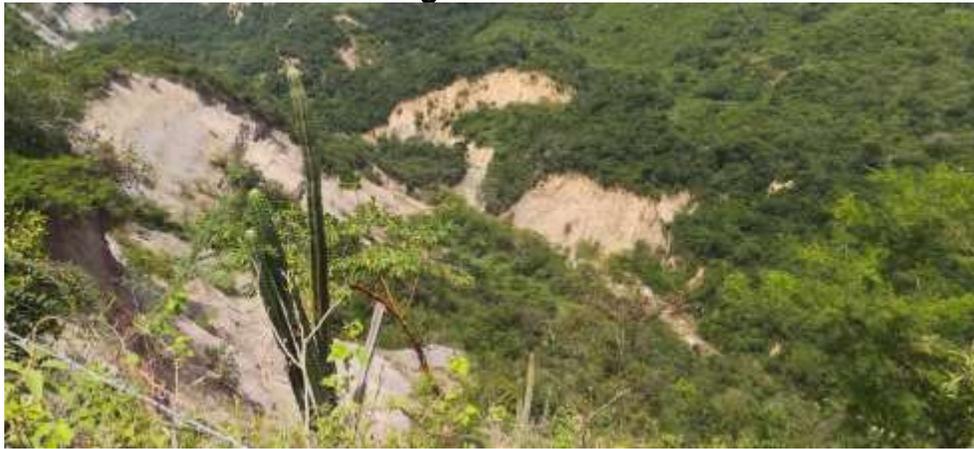
Imagen 15. Loess

En este sector se observa grandes lodolitas las cuales mantienen su color pardo rojizo y su geometría tabular, mientras que las areniscas tienen un tamaño de grano mayor.

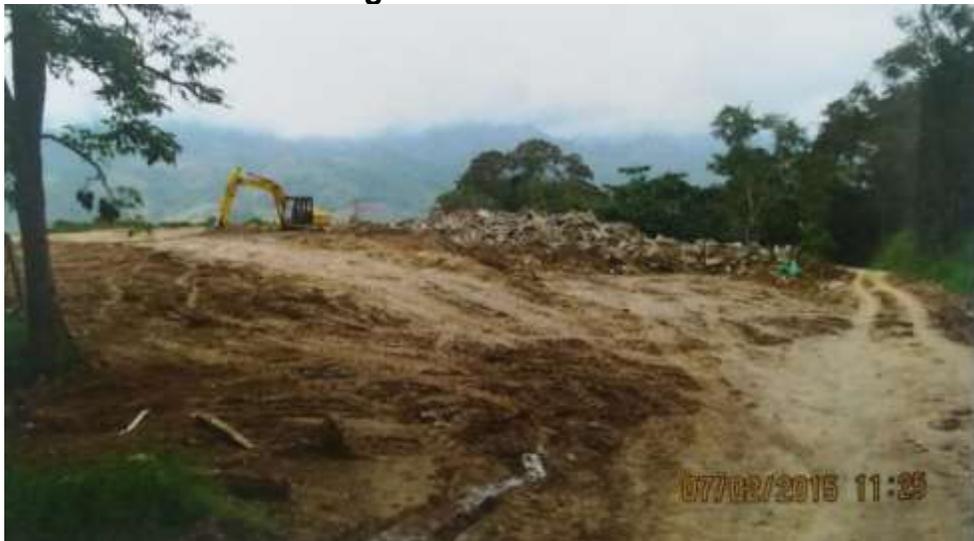
Imagen 16. Escombreras.

La anterior imagen muestra un depósito que tiene distribución muy localizada, es de poca extensión (menos de 1800m²), su espesor no supera los 4 m y presenta alta porosidad y permeabilidad, debido a que en su disposición no se utiliza ningún tipo de técnica ingenieril y corresponde a la vía que comunica con el municipio de Pulí.

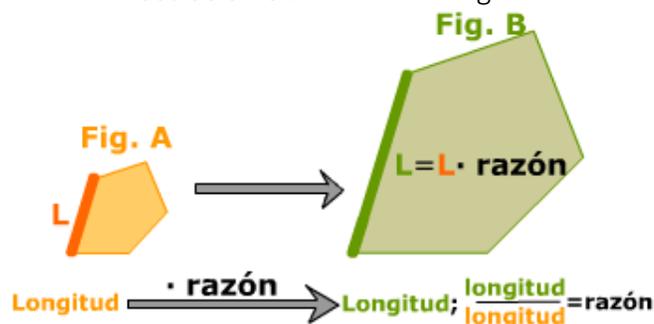
Ilustración 62. Razón de longitud

La longitud media de los cauces aumenta a medida que aumenta el orden. Está relación permite establecer la razón de longitud, definida como la relación entre la longitud media de los cauces de un orden dado, a la longitud de los cauces del orden inmediatamente anterior.

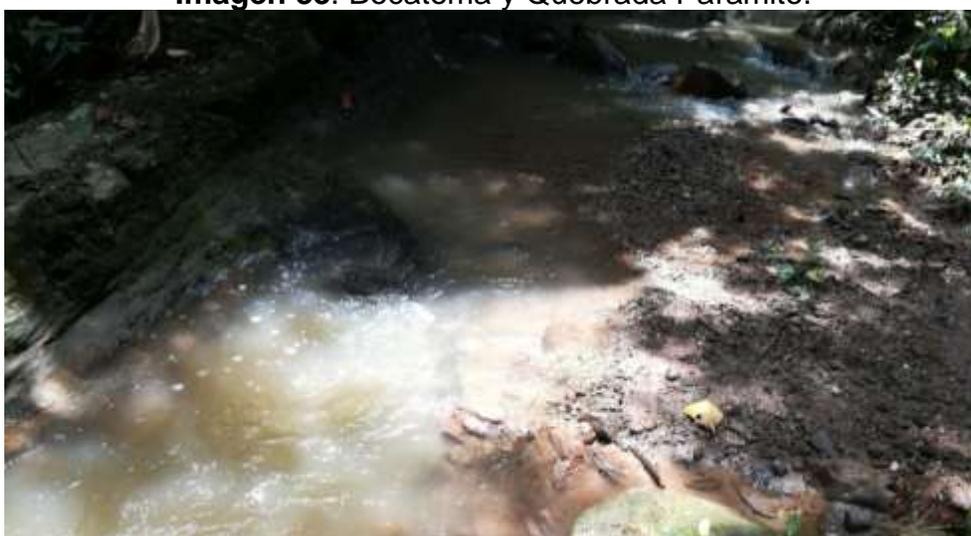
Imagen 33. Bocatoma y Quebrada Paramito.

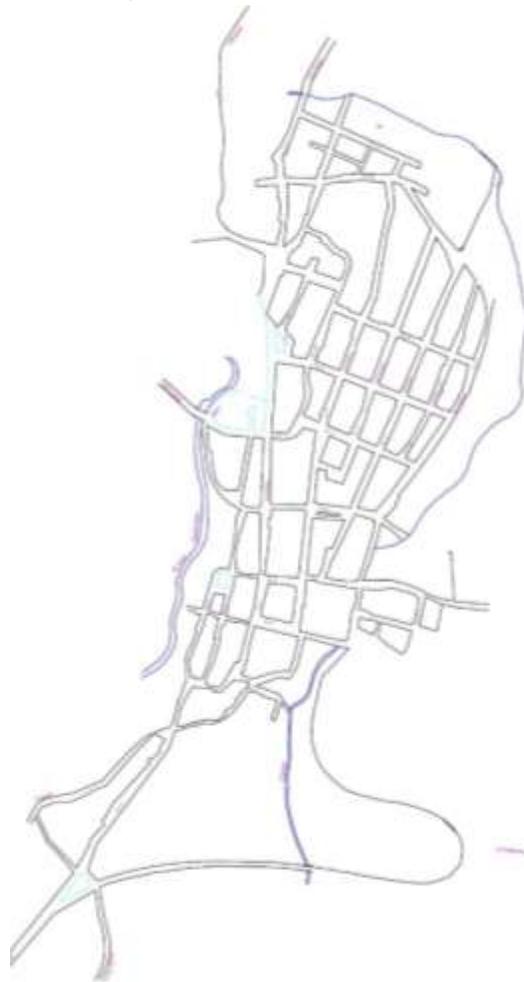
Ilustración 82. Vías y barrios zona Urbana San Juan de Rioseco.

El sistema vial municipal está conformado por: las vías nacionales, regionales que lo cruzan, también las vías locales principales y secundarias.

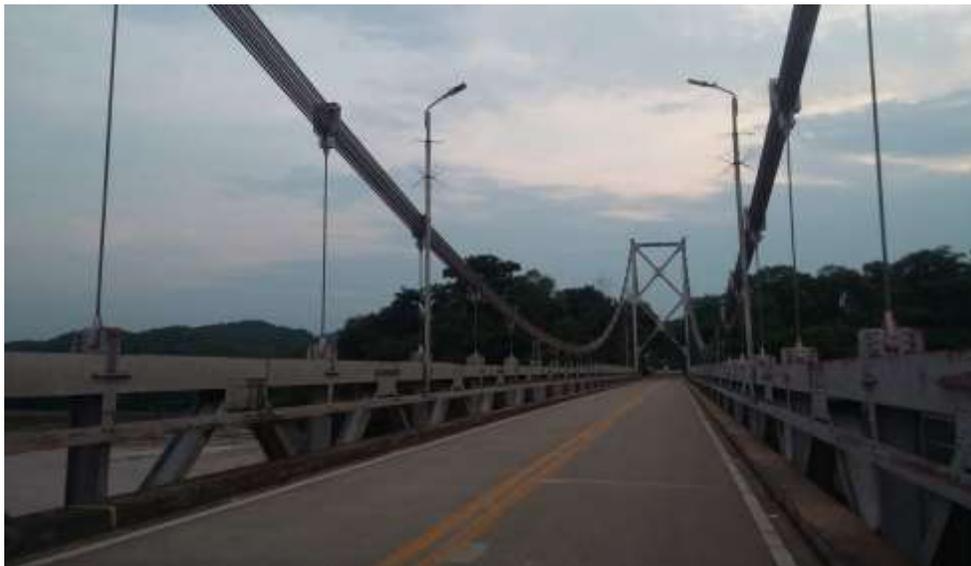
Imagen 52. Vía principal puente Cambao – Manizales. Municipio de San Juan de Rioseco.

Que conecta centros urbanos con población entre población nivel de 100.000 habitantes con centros de nivel b municipios con población entre 100.000 a 30.000 habitantes. Tipo de vía con acceso y abastecimiento a los centros urbanos, sin penetrar al área urbana.

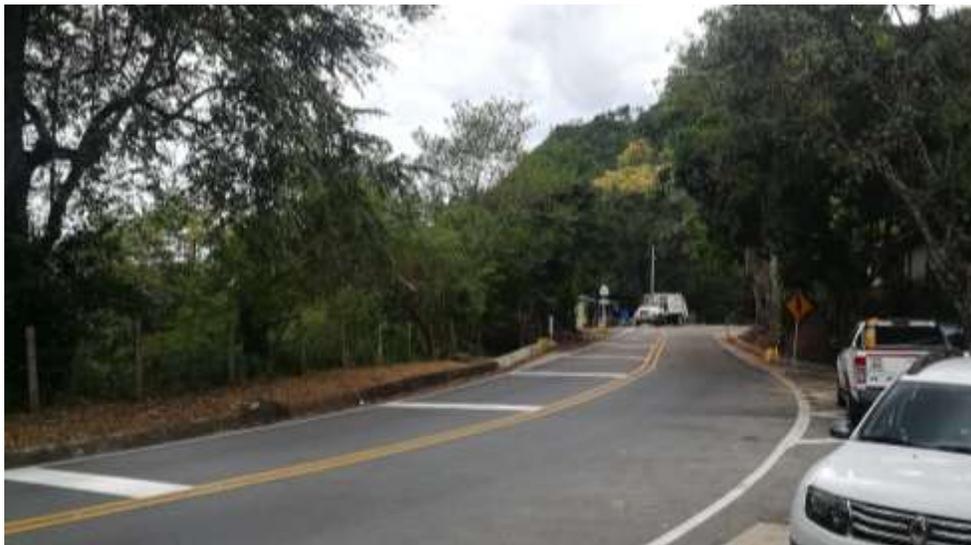
Imagen 53. Vía principal de San Juan de Rioseco que conduce a la inspección de Cambao

Los cuales conectan entre si los centros urbanos del nivel b, o con los centros de nivel c municipios con población inferior a 30.000 habitantes.

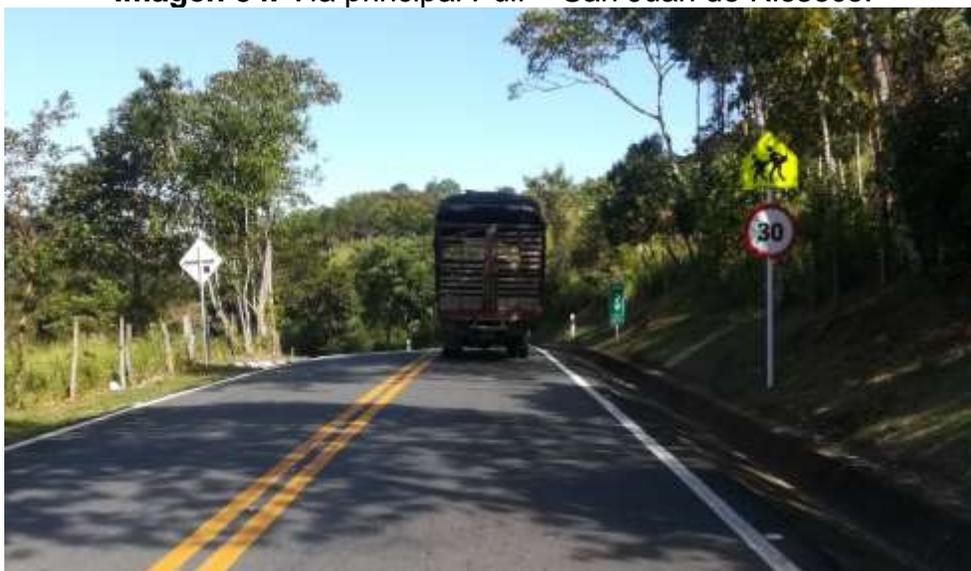
Imagen 54. Vía principal Pulí – San Juan de Rioseco.

Une las vías regionales principales con las vías regionales secundarias. Salida de las zonas rurales.

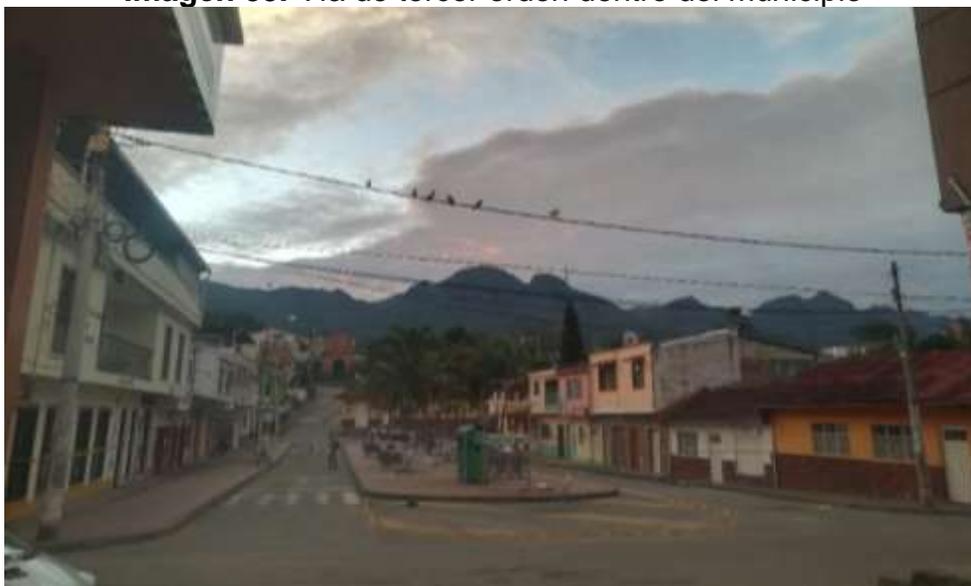
Imagen 55. Vía de tercer orden dentro del municipio

Las cuales están para interconectar los barrios entre sí.

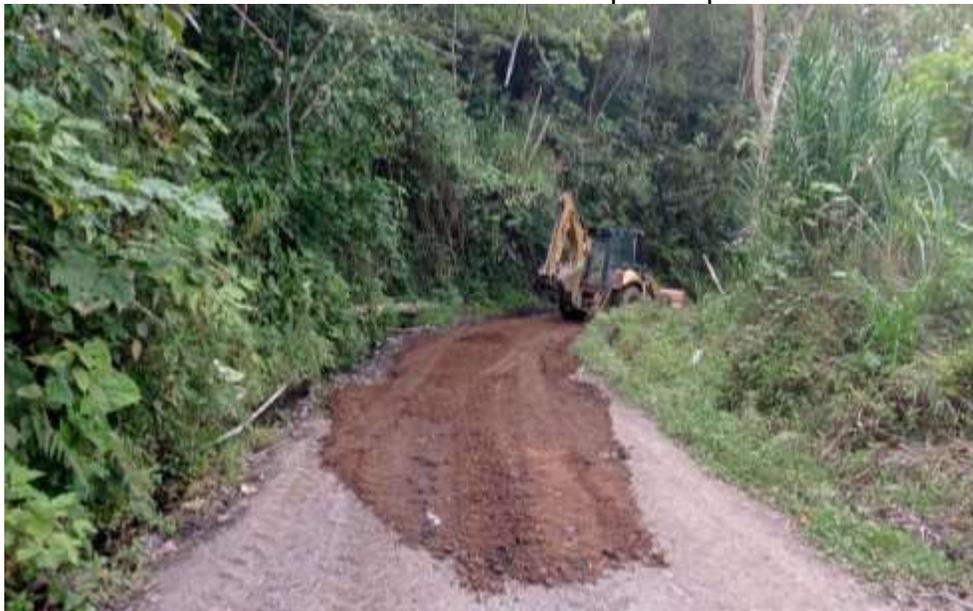
Imagen 56. Estado de las vías cercanas al municipio en proceso de mantenimiento

Las vías rurales en su mayoría son vías destapadas en material rocoso, arcilloso las cuales en la actualidad están en un estado de deterioro, estas vías en tiempo lluvioso se tornan lizas y tiende a presentarse carcafacción y algunos deslizamientos, por estos motivos se ha implementado en algunas zonas de las vías rurales la construcción de encintados o (placa huellas) en trayectos donde se evidenciaba más frecuentemente esta problemática.

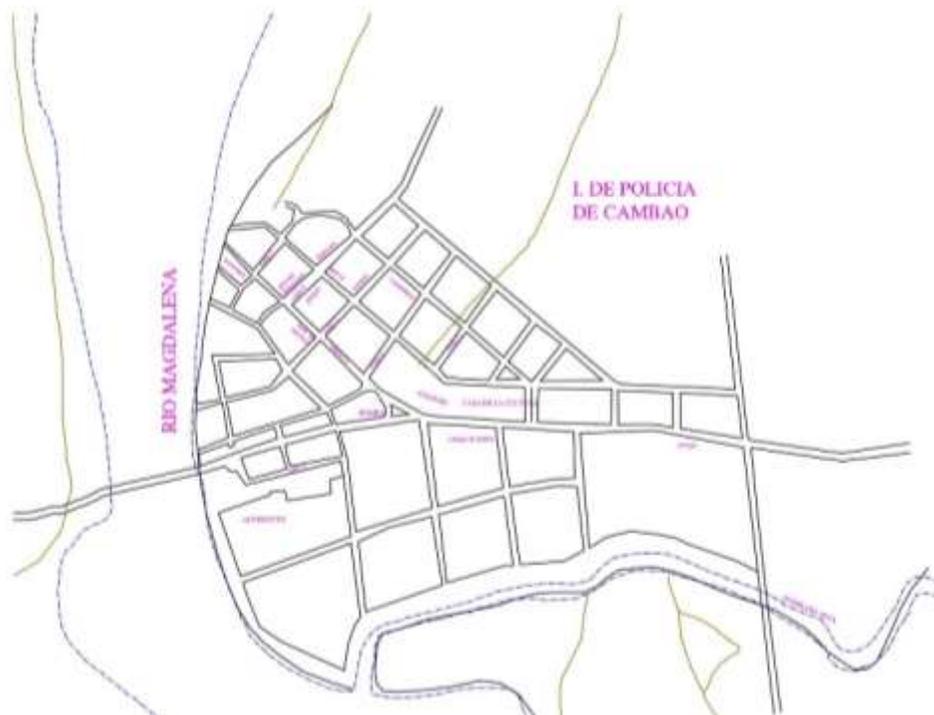
Ilustración 83. Mapa Vial del Centro Poblado de Cambao

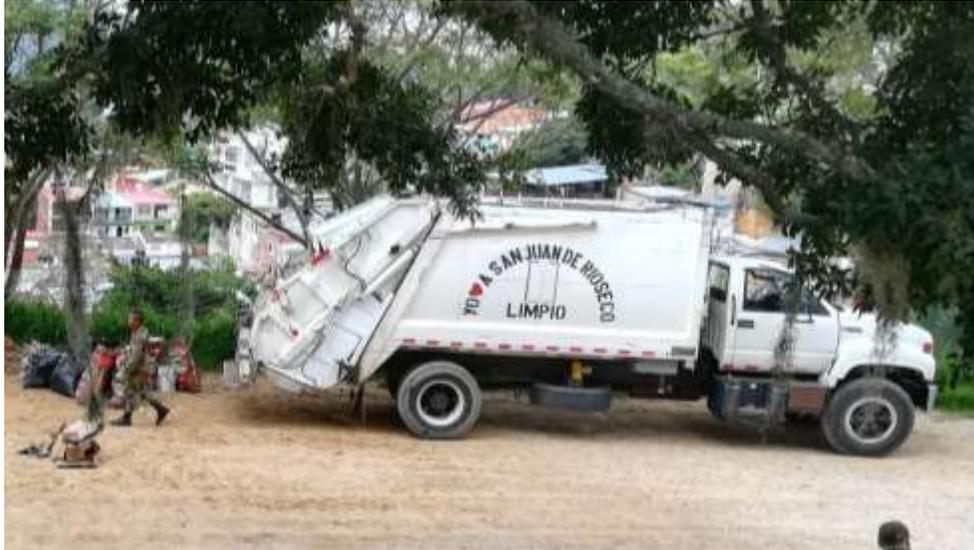
Este vehículo pese a que cuenta con un sistema destinado a recolectar los lixiviados que se generan en el proceso de compresión de los residuos, para con ello ser vertidos directamente en la celda de trabajo del relleno y a su vez permitir la circulación del lixiviado al respectivo sistema de tratamiento, tiende a tener fugas al momento de la recolección en el municipio generando contaminación en las calles del municipio y generando contaminación cruzada producto de estas fugas de materiales en descomposición.

Imagen 57. Vehículo prestador del servicio de recolección de residuos.

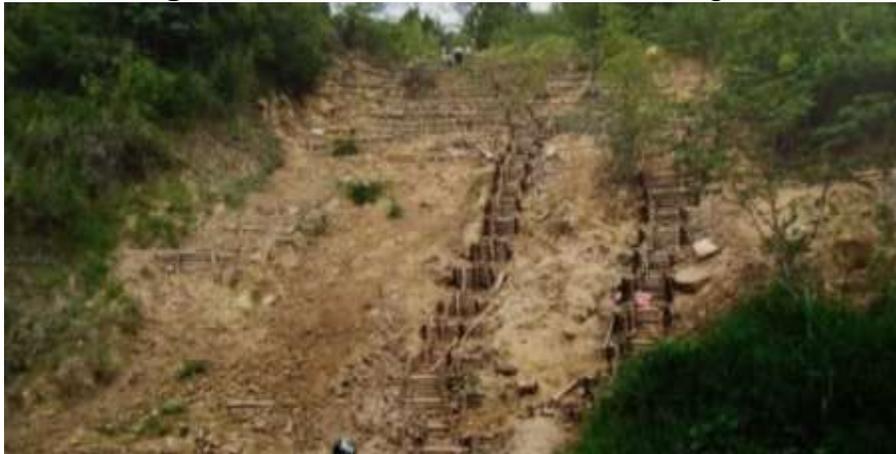
Estas áreas presentan un control estructural al sistema de fallas de agrado y alto de trigo por tal razón las Lodolitas calcáreas fisiles de la formación seca y santa teresa, lutitas rojas del grupo honda y el conglomerado de la formación San Juan de Rioseco y el grupo Hoyón se observa un alto grado de fractura en las rocas que no va acompañada de deslizamiento de los bloques que determina, excepto una mínima

separación transversal, las cuales se encuentran a lo largo de las carreteras, estas condiciones favorecen los deslizamientos y otros tipos de movimientos de masa.

Imagen 85. Remoción en masa barrio la aguilita.

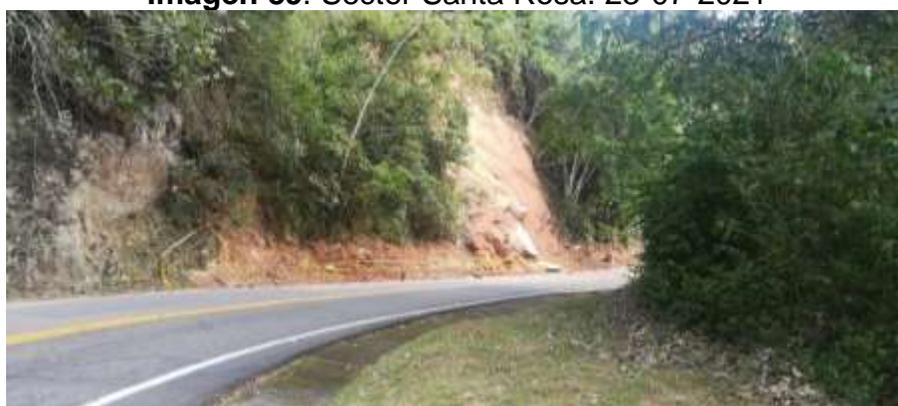
Imagen 89. Sector Santa Rosa. 23-07-2021

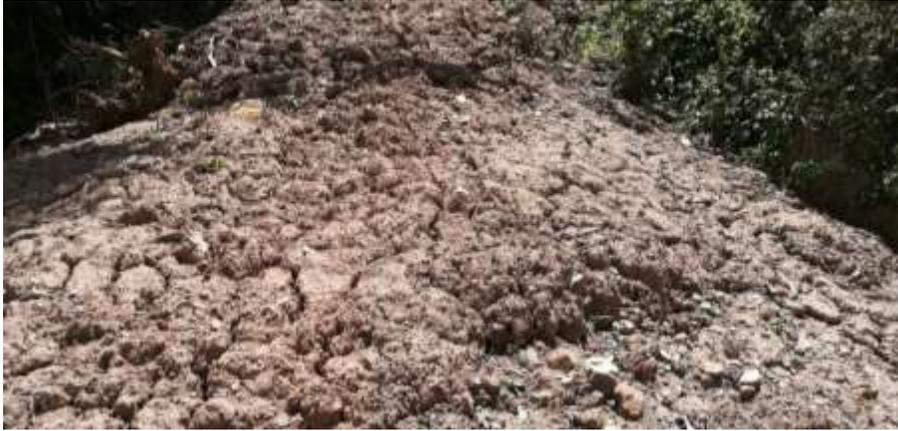
Imagen 90. Vereda San Isidro, sector Varsovia. 19-07-2021

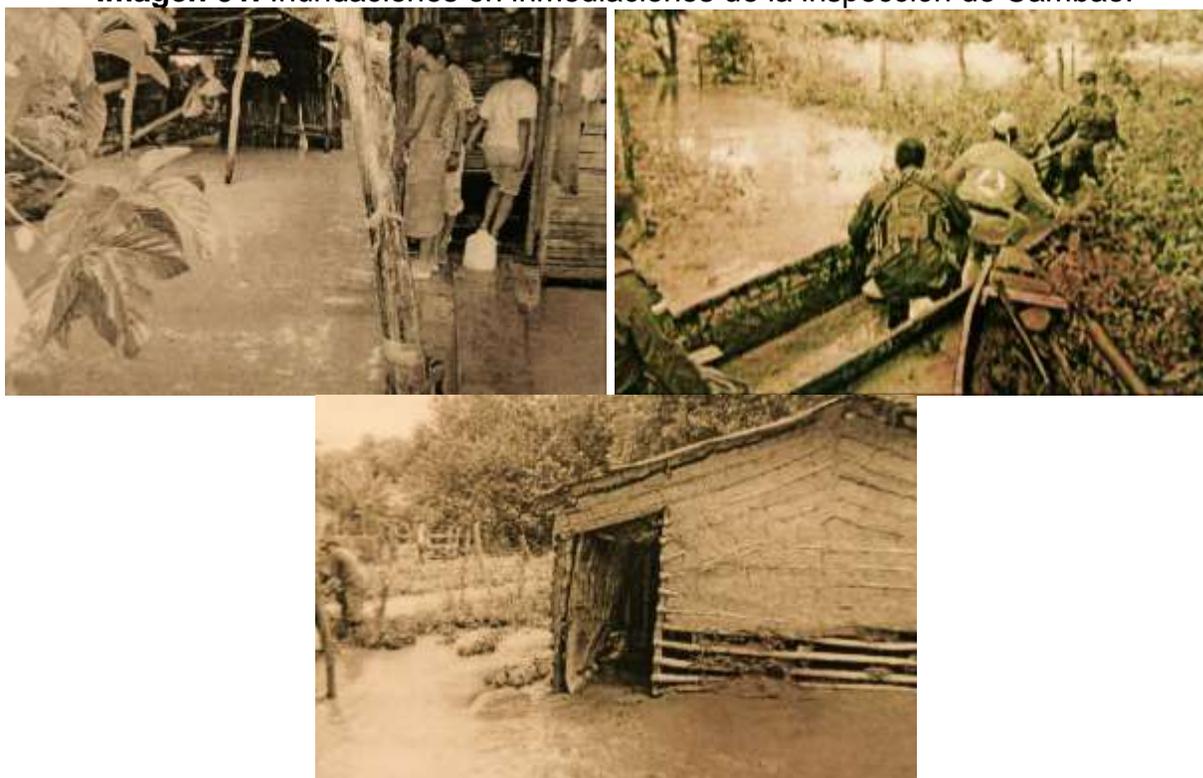
Se evidenció 35 viviendas averiadas y 8 destruidas; los cultivos afectados que fueron reportados son: plátano 60 ha, pastos 150ha y otros cultivos 80 ha promedio.

Imagen 91. Inundaciones en inmediaciones de la inspección de Cambao.

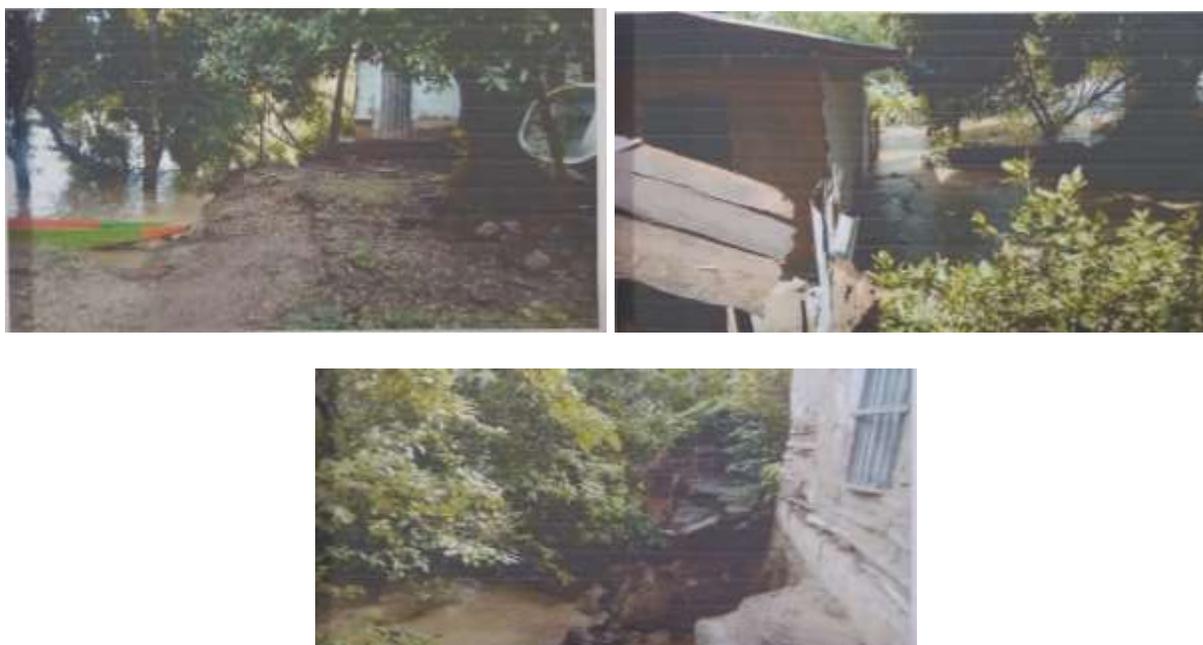
2017: Se realizó visita técnica a la inspección de Cambao con el acompañamiento de la Defensa Civil y Policía Nacional realizando recorrido sobre la margen derecha del río Magdalena evidenciando perdida de cultivo de pasto y Yuca a causa del aumento del caudal. Sufrieron afectación 18 familias.

Imagen 92. Inundaciones en Cambao.

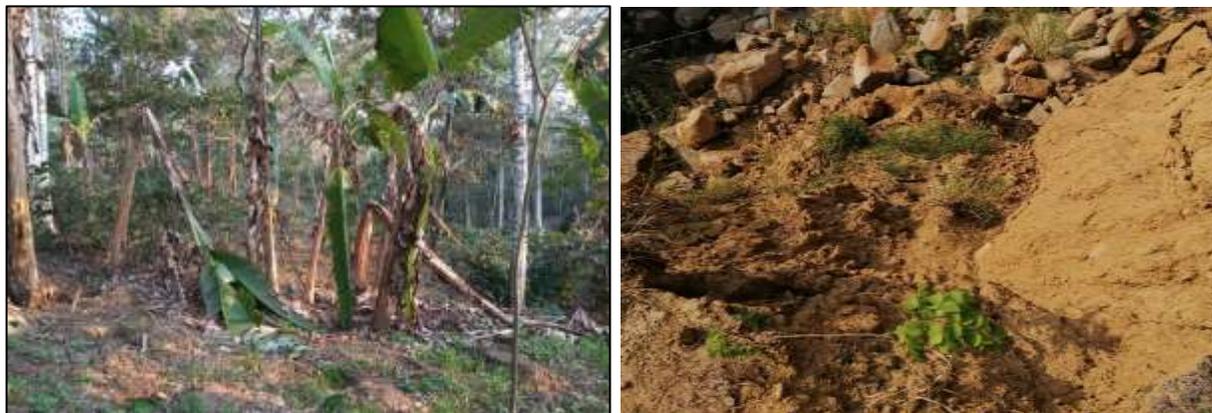
En la Inspección de Cambao también se presentó emergencia por desabastecimiento de agua, ya que la quebrada Aguas Claras disminuyó su caudal.

Imagen 96. Daños de cultivos y movimientos en masa por sequía.

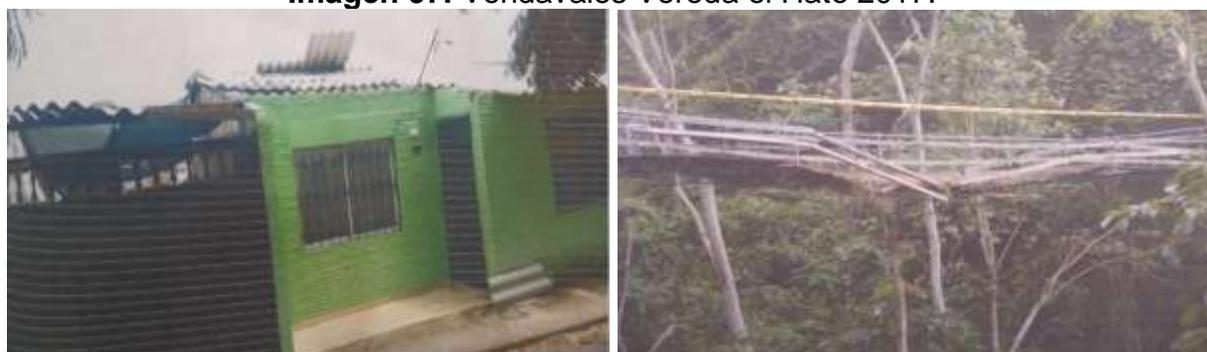
2017: Se produjo vendaval en la inspección de Cambao el día 19 de septiembre del 2017 y en la vereda el Hato afectando un puente peatonal ubicado sobre la quebrada la Honda, causando también afectaciones en algunas viviendas.

Imagen 97. Vendavales Vereda el Hato 2017.

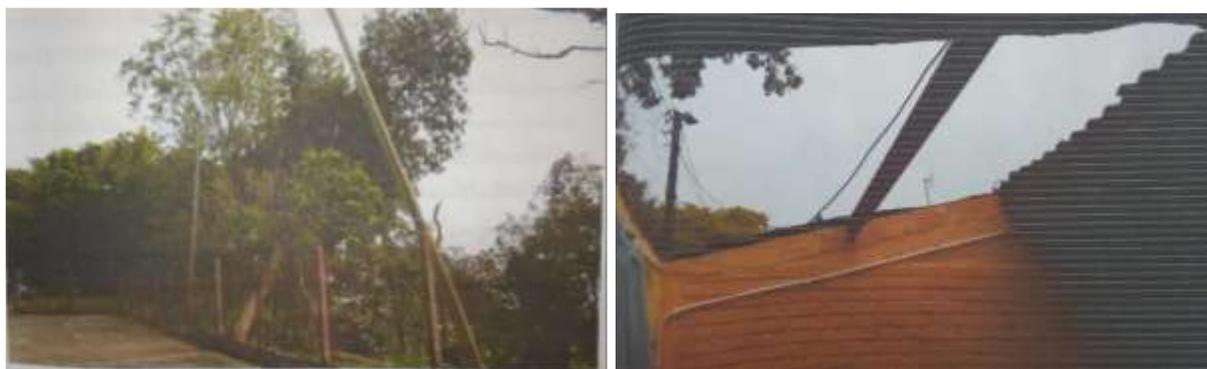
También se presentó en la vereda el Caucho el día 14 de marzo a causa de un vendaval la caída de un pino de una altura aproximada de 15 m sobre la red eléctrica de baja tensión.

Imagen 98. Vendaval escuela el Caucho.

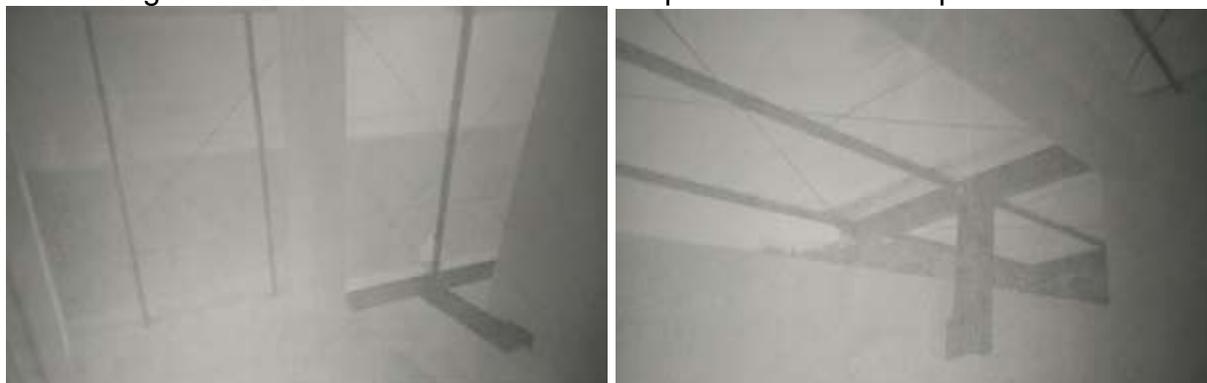
Imagen 99. Daño estructura estación de policía de Cambao por vendaval.

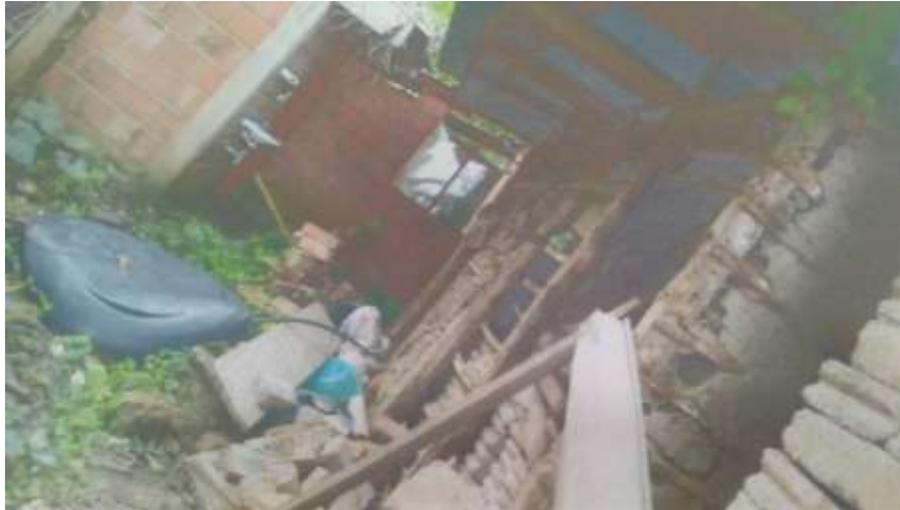
El 2 septiembre del 2018 en la vereda Peñuscos fue evidencio una vivienda afectada por vendaval en su cubierta y estructura.

Imagen 101. Afectación vivienda rural por vendaval. Vereda Peñuscos

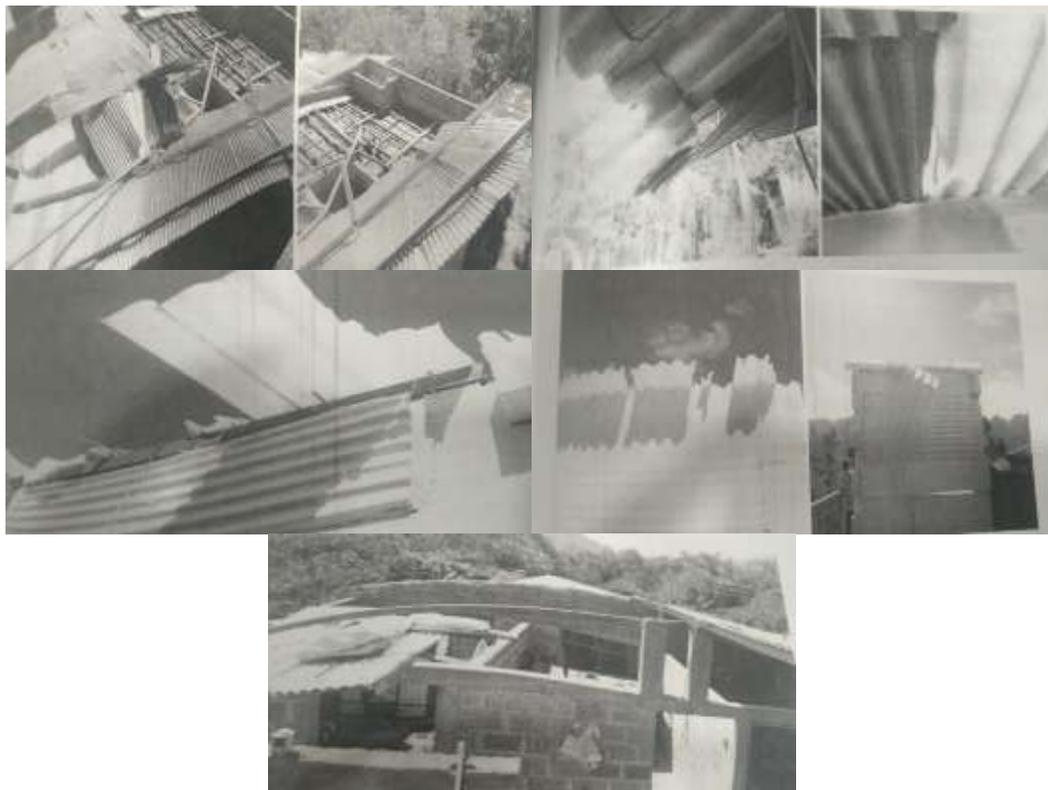
Imagen 102. Afectación a viviendas urbanas por vendaval.

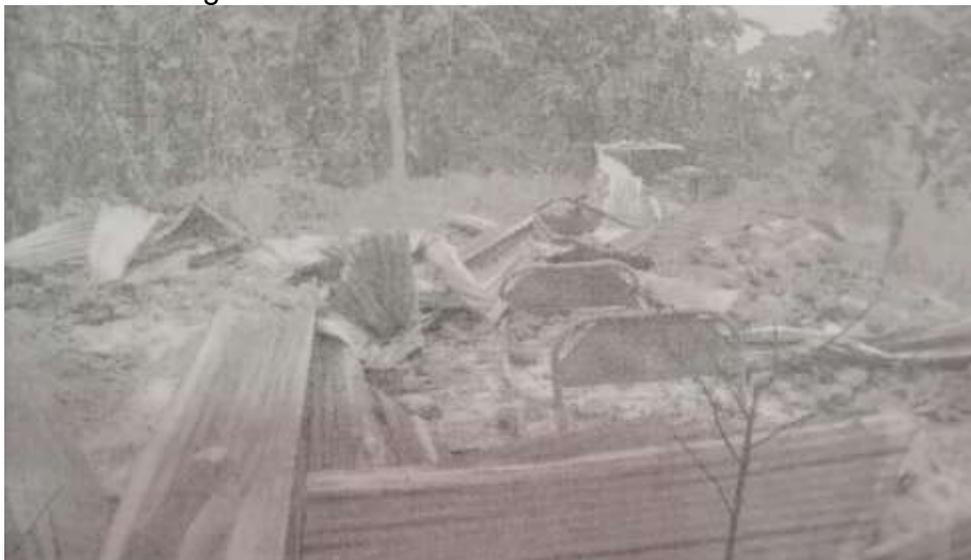
2018: El día 2 de octubre del 2018 se presentó un incendio en el predio Finca Aposento ubicada en la vereda de Olivos Bajo, probablemente el incendió se produjo por la estufa de leña afectando la vivienda un 100%.

Imagen 103. Incendio vivienda en vereda Olivos.
