ALCALDÍA DE
TAUSA

AGENDA AMBIENTAL MUNICIPAL

ADMINISTRACIÓN MUNICIPAL 2024 - 2027
“CON SUMERCÉ TAUSA AVANZA”

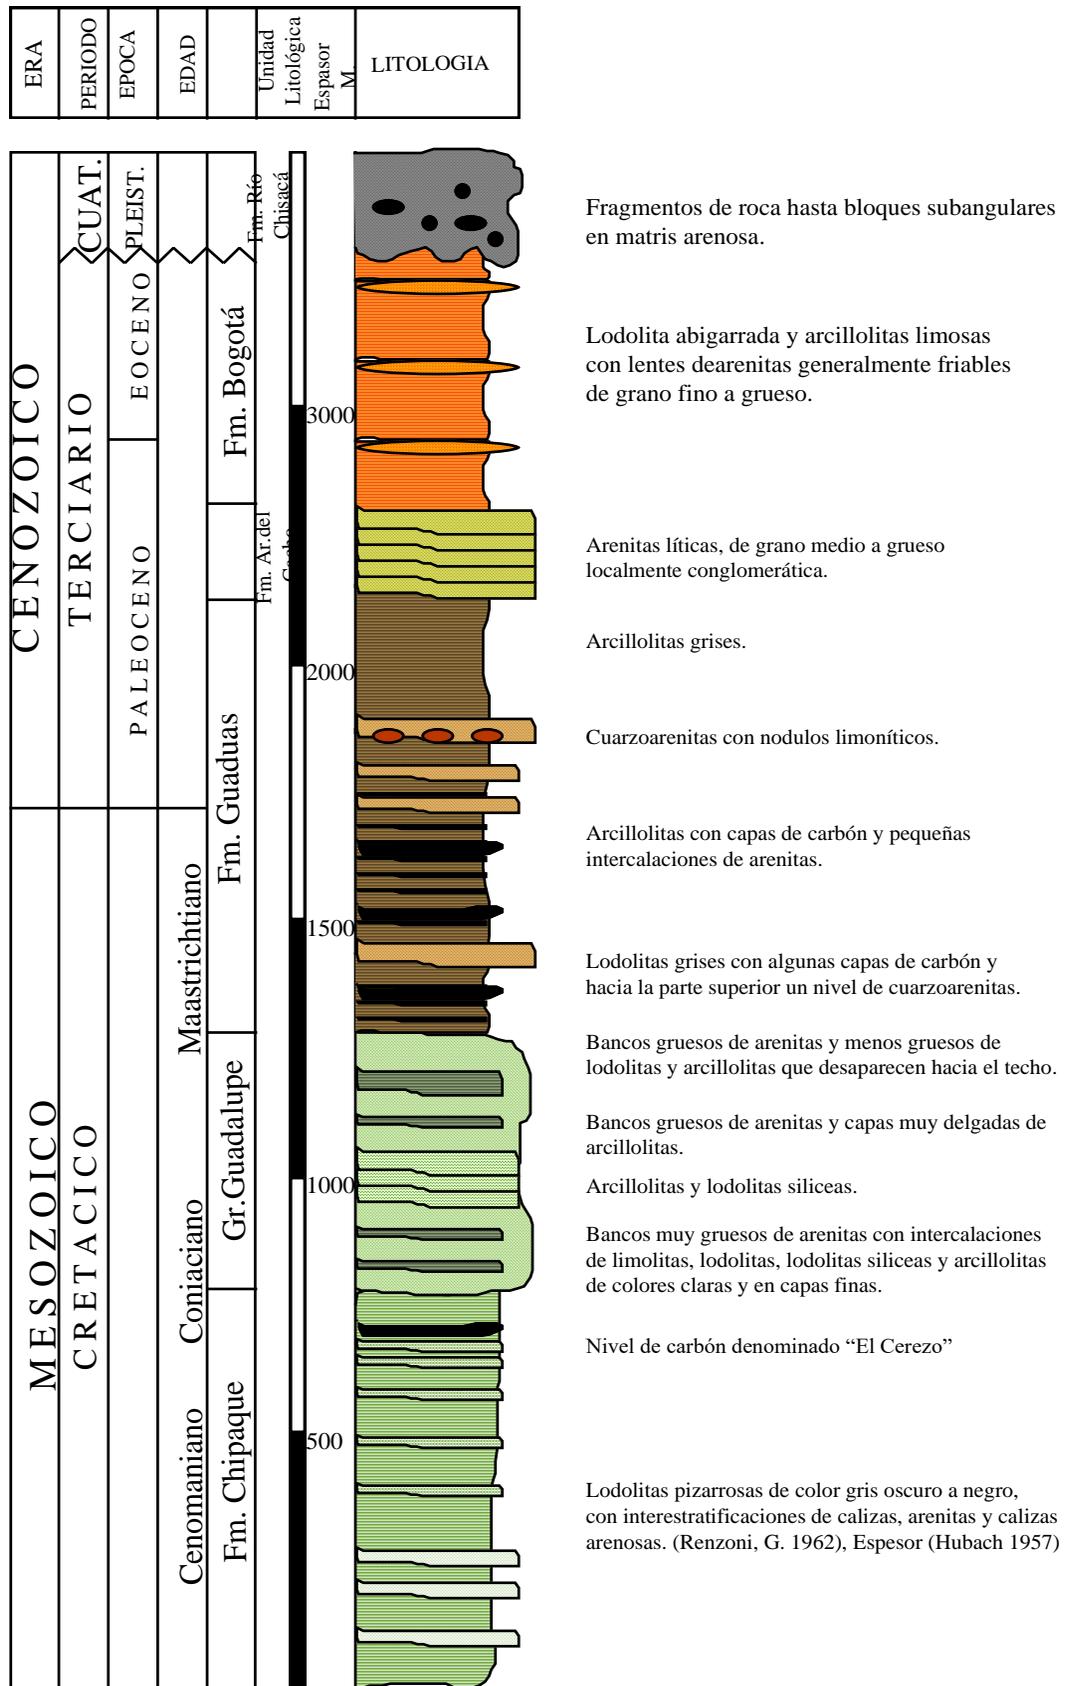
Grafica 2. Estratigrafía generalizada

COLUMNA ESTRATIGRAFICA GENERALIZADA,
 MUNICIPIO DE TAUSA
 CUNDINAMARCA

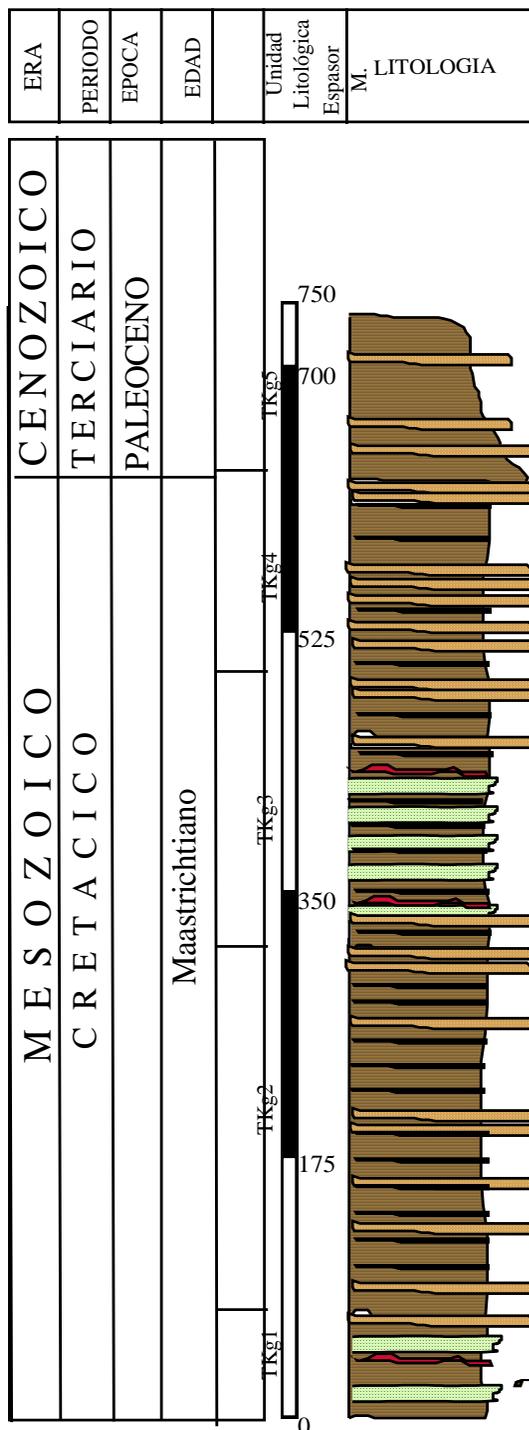
Grafica 3. Columna estratigráfica de la formación guaduas.

COLUMNA ESTRATIGRAFICA DE LA FORMACION GUADUAS
Columna compuesta,
medida en la cuenca del río Checua
 Adaptada de (Reino y Rojas, 1981)

Arcillolitas abigarradas con interestratificaciones ocasionales de arenitas grises claras a cafe oscuro. Ausencia de capas de carbón.

Predominio de arenitasv de cuarzo, blancas a amarillo claro. Los contactos son planos a ondulosos. Hacia el tope de las capasse presentan ichnofósiles. Intercalaciones de arcillolitas grises claras. Costras ferruginosas. Capas de carbón entre 5 y 23 en el área cuyos espesores varian entre 0.15 y 2 M.

Arcillolitas grises laminadas, con intercalaciones de limolitas síliceas, presenta costras ferruginosas endurecidas, superficies con grietas de desecación e ichnofósiles. Hacia la parte superior hay capas delgadas de arenitas de cuarzo, amarillas de grano fino.

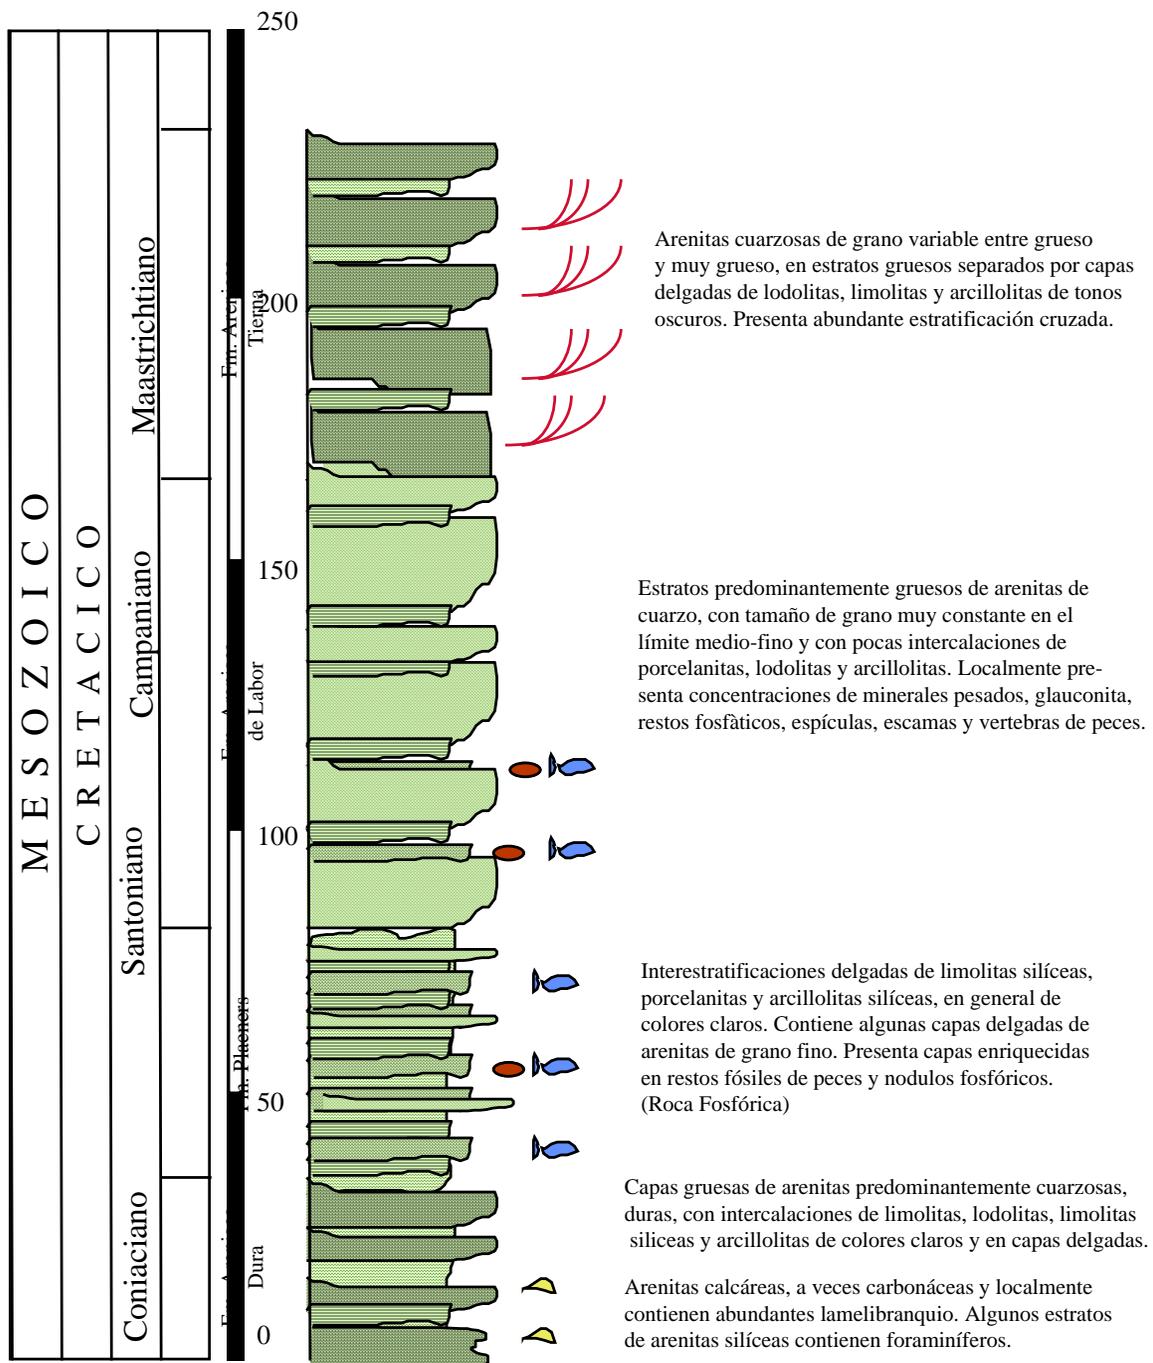
**COLUMNA ESTRATIGRAFICA DEL
 GRUPO GUADALUPE**
 MEDIDA EN EL BOQUERON DE TAUSA
 Adaptada de (Guerrero y Morales, 1989)
 MUNICIPIO DE TAUSA
 CUNDINAMARCA

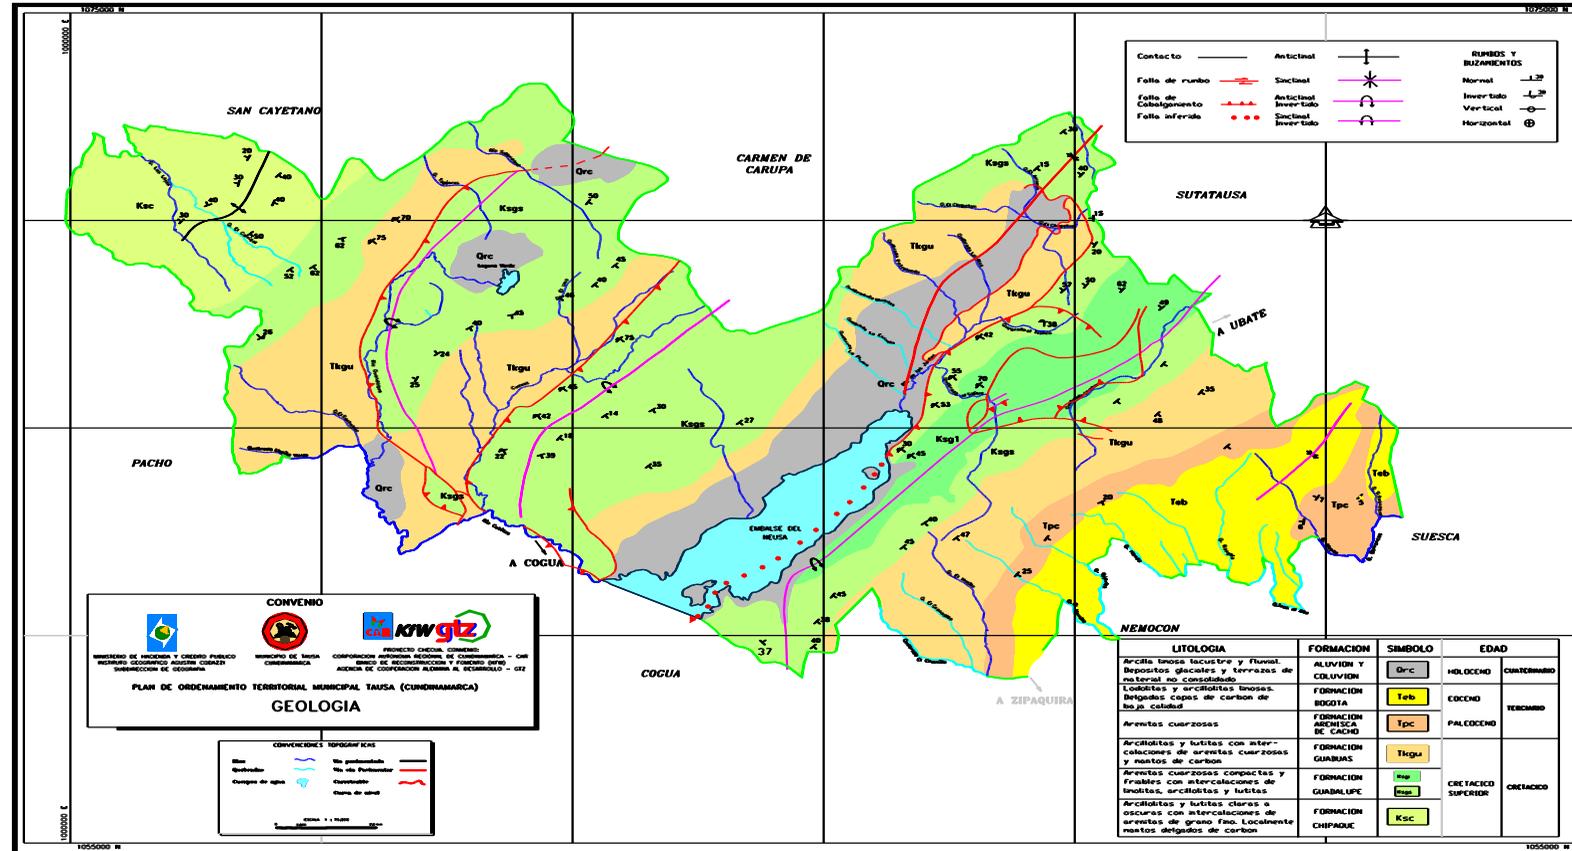
Mapa 3. Geología Tausa

Las características estructurales del territorio municipal siguen la tendencia regional ya mencionada. Las principales estructuras anticlinales son el Anticlinal de Tausa y el Anticlinal de Zipaquirá Norte, cuyos flancos occidentales están cortados por fallas de cabalgamiento, Falla de Neusa y Falla de Carupa respectivamente. El núcleo de estas estructuras está formado por rocas de la Formación Chipaque en donde la presencia de diapiros de sal, es evidenciada por las fuentes salinas de la zona.

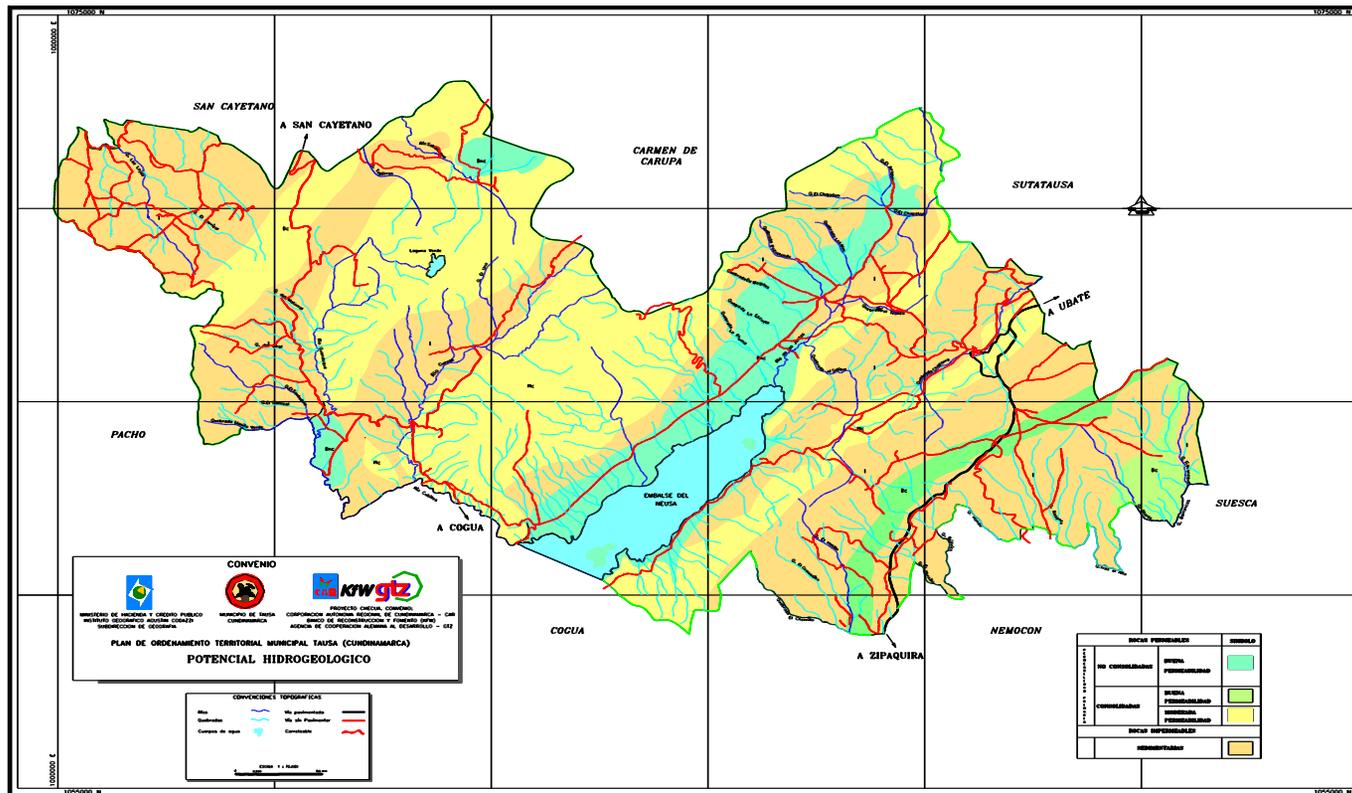
Mapa 5. Potencial Hidrogeológico.

El mapa hidrogeológico presenta dos grandes grupos de rocas: permeables e impermeables. Las rocas permeables se subdividen en dos categorías según su permeabilidad primaria (granulometría, textura, y estructura), o secundaria (fracturamiento y buzamiento). Adicionalmente se designan las rocas consolidadas y no consolidadas.

Las rocas de mejor permeabilidad son rocas no consolidadas cuaternarias, y se ubican en los alrededores del Embalse del Neusa, en la cuenca del río Chapetón y en la zona de Laguna Verde. Es importante resaltar la importancia de la permeabilidad del subsuelo en esta zona en especial (Páramo de Laguna Verde), pues como ecosistema estratégico es una zona de recarga muy importante, porque el agua que la vegetación de páramo capta, es fácilmente infiltrada y puede ir a alimentar los acuíferos subterráneos del municipio.

En general el potencial de agua subterránea en Tausa es considerable pues presenta rocas permeables e impermeables, las cuales sirven como roca sello, dando la posibilidad de formar acuíferos confinados. Esto es posible si las condiciones estructurales son favorables, es decir, si hay presencia de anticlinales, sinclinales y fallas, en donde se pueda entrapar y confinar el agua subterránea, y la geología estructural del municipio reúne estas características.

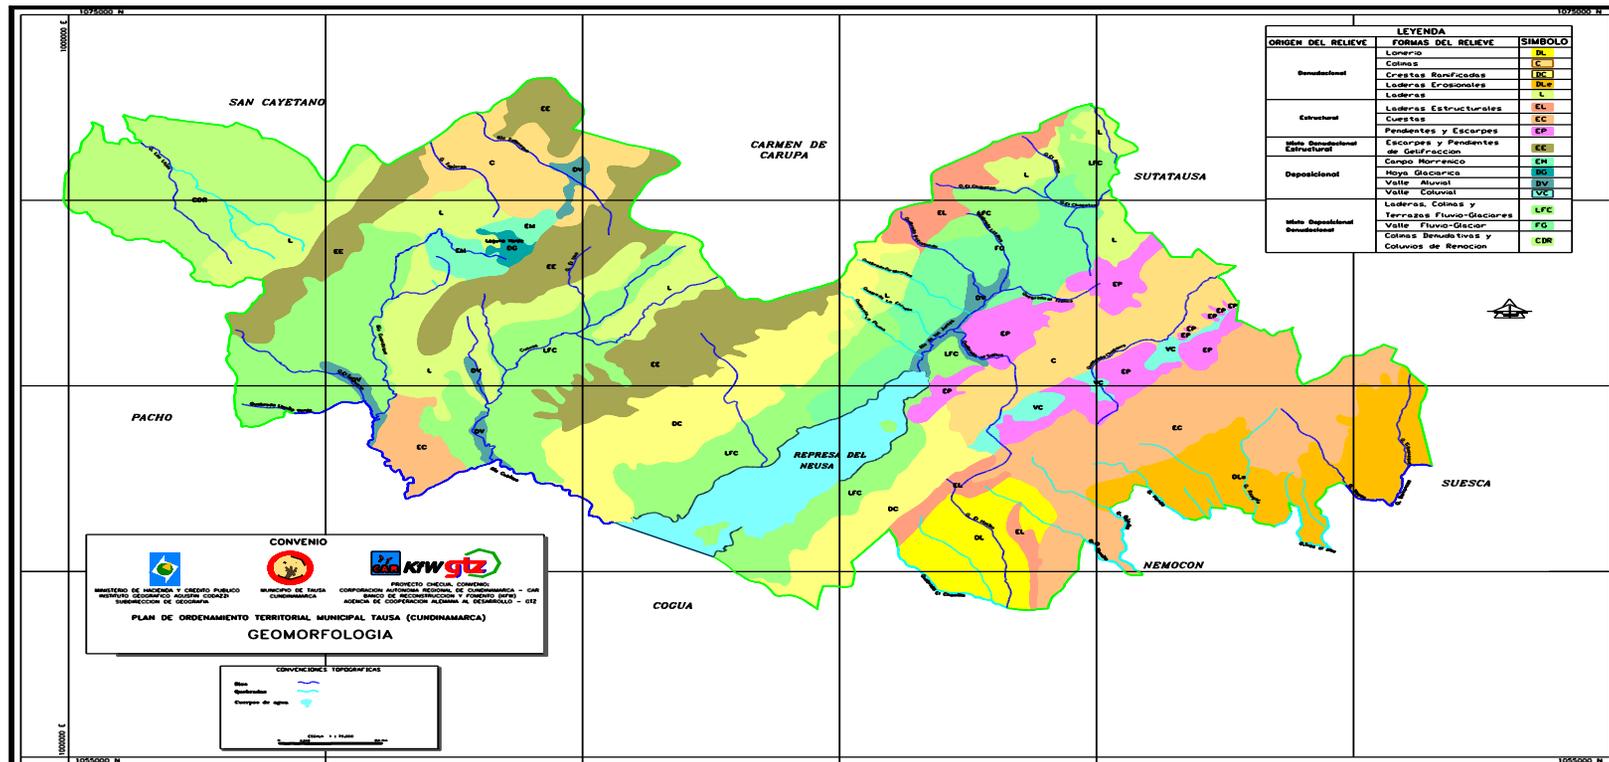
Mapa 6. Geomorfología

Las formas del relieve tienen su origen en el levantamiento de la cordillera durante el Neogeno que dio como resultado plegamientos y fallas, la deposición de sedimentos fluvio lacustres en la parte baja de las montañas, y las glaciaciones del cuaternario que produjeron morrenas, sedimentos fluvio-glaciares actualmente son delimitables.
