**Informe Técnico DGOAT No. 0232 de 21 SEP. 2017**

**Referencia: Selección de predios para inversión de recursos del 1% que trata el Artículo 111 – Ley 99 del 1993.**

Predio	La Esperanza
Vereda	Arracachal
Municipio	SAN ANTONIO DEL TEQUENDAMA - Cundinamarca
Solicitante	No Aplica
Propietario	CC CALDERÓN OLIVERIO
Asistieron	Sandra Milena Escobar Gomez - Contratista Rene Contreras - Secretario Desarrollo Rural Yineth Tunjo - Funcionaria Secretaria de Desarrollo Rural
Asunto	Concepto técnico ambiental del predio La Esperanza
Fecha Visita	martes, 15 de agosto de 2017
Fecha de Elaboración	viernes, 15 de septiembre de 2017
Comando y control	Visita técnica

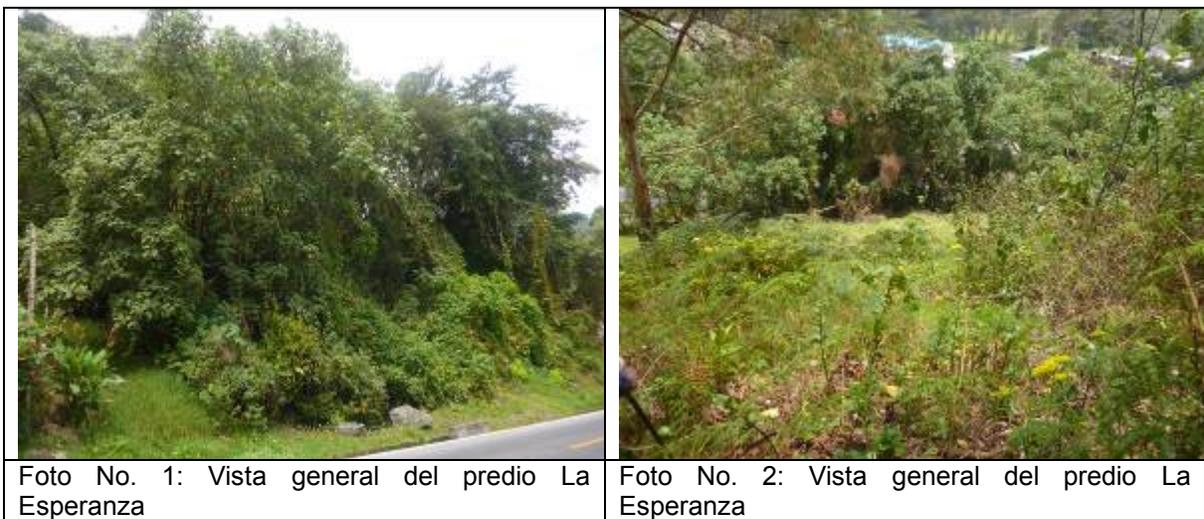
Este está determinado por lo observado en la visita y por la información suministrada por el usuario, aproximadamente el 100% del área del predio actualmente presenta un uso de conservación cubierta de vegetación característica de la zona, con alta diversidad ecosistémica que es preservada en sus condiciones primarias. (Ver foto No 1 y 2).

Por lo observado en campo, en el predio La Esperanza se identificó principalmente un relieve ondulado con una pendiente aproximada del 20 al 40% (Ver fotos No 1 y 2).

El predio La Esperanza según lo observado y manifestado por el propietario, se caracteriza por tener en el 80% del área una cobertura de vegetación característica de la zona, la cual es muy diversa, permitiendo la regulación del recurso hídrico que beneficia a los usuarios de la zona por lo cual se asigna un puntaje de 10 (Ver Fotos 1 y 2).

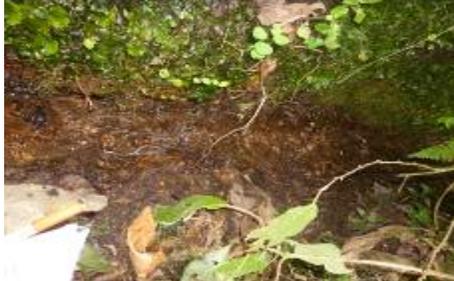
Colchón	997194	973668

El predio La Esperanza se encuentra en la cuenca de segundo orden denominada Río Bogotá y en la cuenca de tercer orden Río Medio Bogotá, en su interior se evidenció la presencia de un nacimiento, ayudando en la regulación hídrica de la cuenca de cuarto orden de nombre Quebrada Pie de Cuesta, beneficiando al Acueducto Junta de Vivienda Comunitaria Barrio El Oasis del cual se benefician 29 usuarios.

Fotografía y Coordenadas obtenidas el 15 de agosto de 2017 en visita al predio
---------	--------	--------	--	--

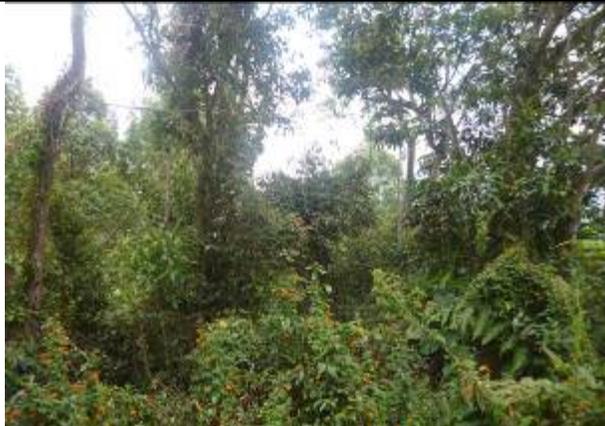
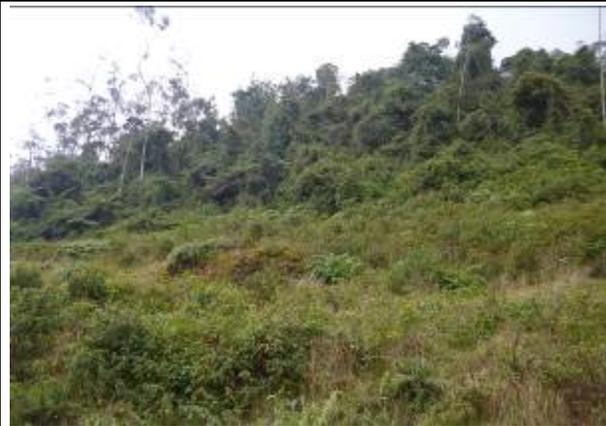
Las especies más representativas encontradas en el predio son: Higuera (*Ricinus communis*), Ajicillo (*Drimys granadensis*), Mano de oso (*Oreopanax floribundum*), Arrayan (*Myrcianthes leucoxylla*), Raque (*Vallea stipularis*), Trompeto (*Bocconia frutescens*), Encenillo (*Weinmannia tomentosa*), Chusque (*Chusquea scandens*), Sangregado (*Croton funkianus*), como se observa en las fotografías 4 y 5.

Foto No.4: Vista de especies encontradas en el predio	Foto No.5: Vista de especies encontradas en el predio

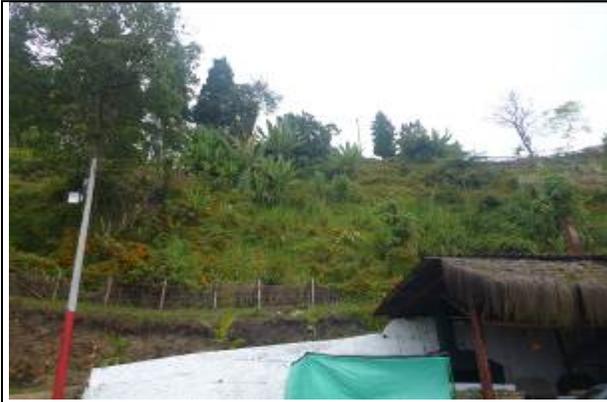
Foto No.6: Actividades agrícolas presentes en predios aledaños al predio La Esperanza

Al interior del predio se pudo observar que el 80% del área del predio se encuentra cubierta de vegetación característica de la zona y en el 20% de área restante se evidenciaron pastos con fines ganaderos, en colindancias del predio La Esperanza se evidenciaron actividades de ganadería causando la compactación de estos suelos, amenazando el recurso hídrico presente en el predio, en las fotos 6 y 7 se pueden observar las particularidades presentes al interior y en colindancias al predio mencionado. Por lo anterior el predio se califica con puntaje de 10.

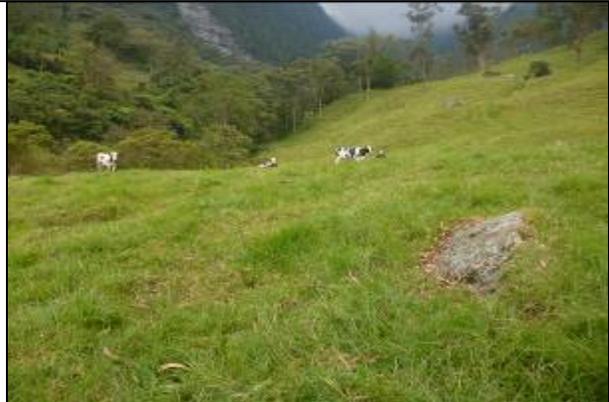
Foto No.7: Actividades ganaderas presentes en predios aledaños al predio La Esperanza
