**INFORME TECNICO – ESTADO ACTUAL PUNTO DE CAPTACIÓN DE AGUAS SUPERFICIALES EN LA VEREDA COLORADOS**

**Referencia:** Informe Técnico con el fin de establecer los sitios o puntos de captación de aguas superficiales que abastece a los habitantes o usuarios de la vereda Colorados.

**Asunto:** Verificar el estado actual de los diferentes componentes que se tienen en el acueducto Veredal del centro poblado de Colorados, las coordenadas del punto de captación y el área colindante al sitio.

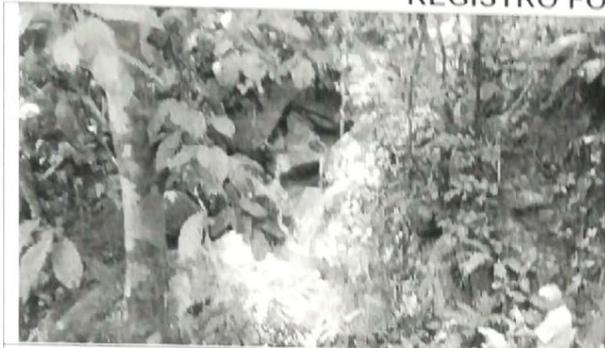
**Fotografía 1.** Vista general de las áreas de protección natural localizadas en los alrededores del punto de captación y a lo largo de la ronda de protección hídrica de la Quebrada Aguadulce. Fuente: UATMA, 2019.

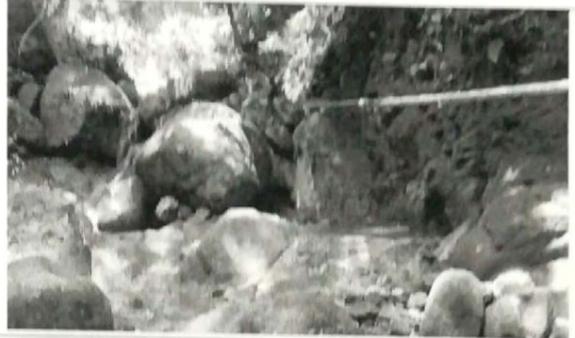
**Fotografía 2.** Obsérvese presa de captación de las aguas superficiales en el predio denominado Chiguanales, vereda Tierreros, municipio de Caparrapí. Fuente: UATMA, 2019

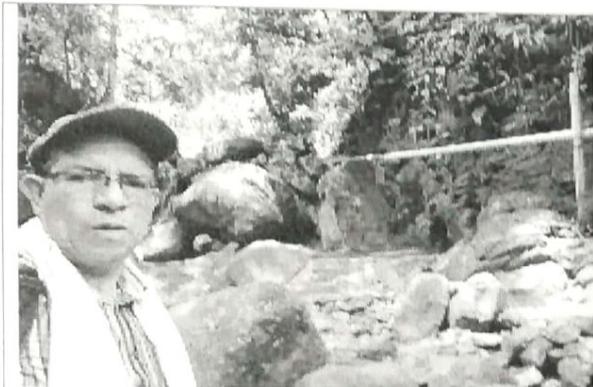
**Fotografía 3.** Tubería de conducción de las aguas superficiales por una tubería de 4" pulgadas hasta el tanque distribuidor en el predio El Porvenir, vereda Tierreros. Fuente: UATMA, 2019.

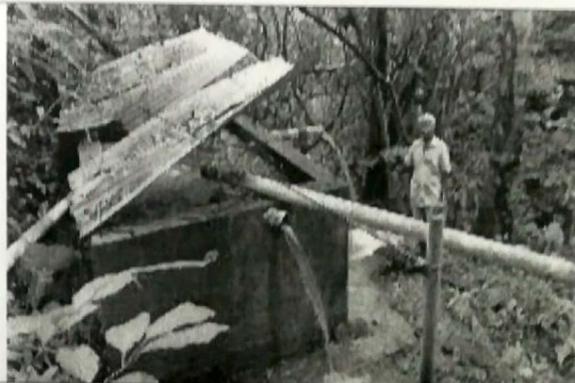
Luego del sitio de captación, las aguas son transportadas hasta un tanque distribuidor de unos 12 metros cúbicos (2,0 m x 4,0 m x 1,5 m) en ladrillo y cemento, cubierto con tejas de zinc, y del cual se observó dos (2) tuberías de salida de aguas sobrantes, cada uno de 1,5", además de una tubería que sale de la parte central baja de uno de los costados del tanque, la cual se conecta con una tubería en forma de flauta de 8,5 metros de largo y unas seis (6) conexiones de diferentes diámetros que conducen las aguas a diferentes usuarios en la vereda. De acuerdo con afirmaciones del señor Jorge Méndez, las tuberías son de diferentes diámetros debido a la cantidad de agua que requiere el propietario u usuario de la misma.

**Fotografía 4.** Estado del tanque distribuidor de aguas superficiales, obsérvese la tubería de aguas sobrantes a un costado del tanque, esto solo sucede en épocas de lluvias. Fuente: UATMA, 2019.

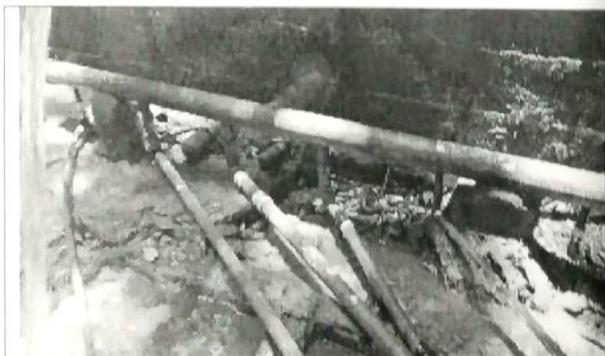
Del mecanismo conocido como "Flauta", se abastecen seis (6), propietarios o usuarios o zonas de que se abastecen de la fuente hídrica, los cuales se relacionan a continuación, con el diámetro de la tubería correspondiente:

1. Marley Brochero, tubería de 1" (una pulgada),
2. El Estacón, tubería de 1,25" (una un cuarto de pulgada),
3. Caserío de Colorados, tubería de 2" (dos pulgadas),
4. Predio El Dinde, tubería 1,5" (una y media pulgada),
5. Predio Nazaret, tubería de 1" (una pulgada),
6. Predio La Montañita, tubería 1" (una pulgada).

**Fotografía 5.** Detalle de la tubería de distribución o "Flauta", ubicada en la parte baja y que permite la conexión de seis (6) tuberías de diferentes tamaños hasta los predios o usuarios que las utilizan en el caserío de la vereda Colorados Fuente: UATMA, 2019

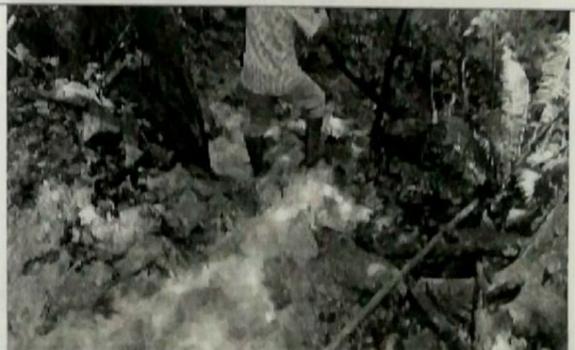
**Fotografía 6.** Por la abundancia del recurso hídrico, no se ha hecho una medición de su oferta hídrica, lo cual puede representar una alternativa en el caso de explotar otras fuentes naturales disponibles en el área. Fuente: UATMA, 2019.

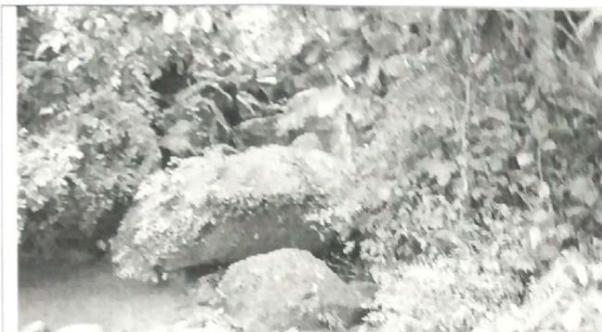
**Fotografía 3.** Vista de las coberturas vegetales que cubren las áreas colindantes al sitio de captación o bocatoma del acueducto, se observan numerosas cascadas. Fuente: UATMA, 2019

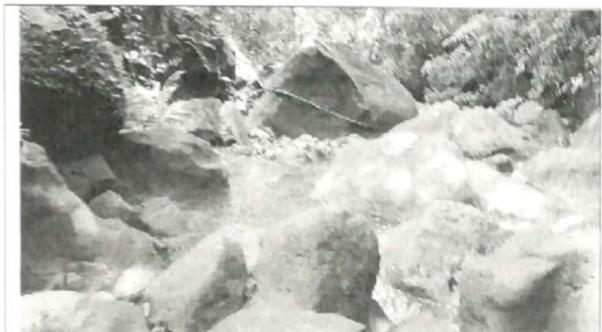
**Fotografía 3.** Además de las numerosas caídas de agua, también se observan numerosos pozos o piscinas naturales, que ofrecen una alternativa a bañistas o personas que les guste hacer un recorrido respetando la fuente hídrica y sus recursos naturales. Fuente: UATMA, 2019.

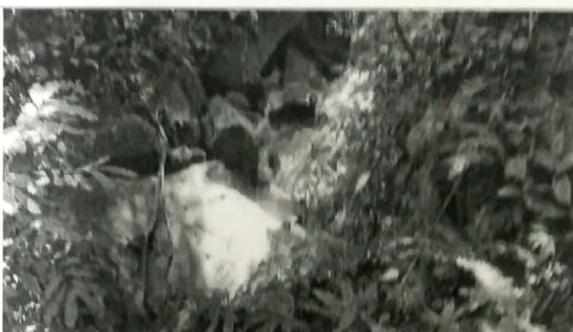
**Fotografía 4.** Vista general de una pozo y caída de agua naturales, este sitio ofrece alternativas de recorrido como senderismo y ecoturismo con algún grado de dificultad y durante todo el año. Fuente: UATMA, 2019.

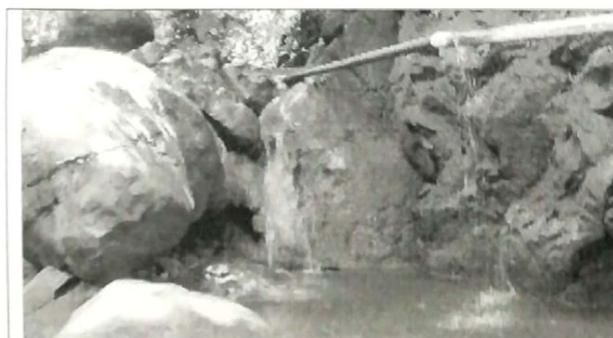
El sitio de captación o bocatoma fue inicialmente adecuado a partir de la conformación estratégica de varias rocas que permitieron construir un muro que embalsara las aguas superficiales, pero debido a que el volumen de recolección era bajo, se decidió adaptar un sitio en la parte más alta del lugar, donde se podía acondicionar o construir un mero de contención o rebalse y una tubería de conducción de unas 4" (Cuatro pulgadas), las cuales conducían el agua hasta un tanque desarenador aguas abajo y sobre la misma margen izquierda.

**Fotografía 3.** Detalle de la bocatoma o sitio de captación sobre la Quebrada Aguadulce, vereda Tierreros, municipio de Caparrapí. Fuente: UATMA, 2019.
