**INFORME TÉCNICO DE IDENTIFICACIÓN DE PREDIOS
PROPUESTOS PROYECTO BANCOS MUNICIPALES DE
AGUA (BAMA) MUNICIPIO DE VILLAGÓMEZ.**

Informe Técnico DIA No. 045 de 29 JUL. 2021

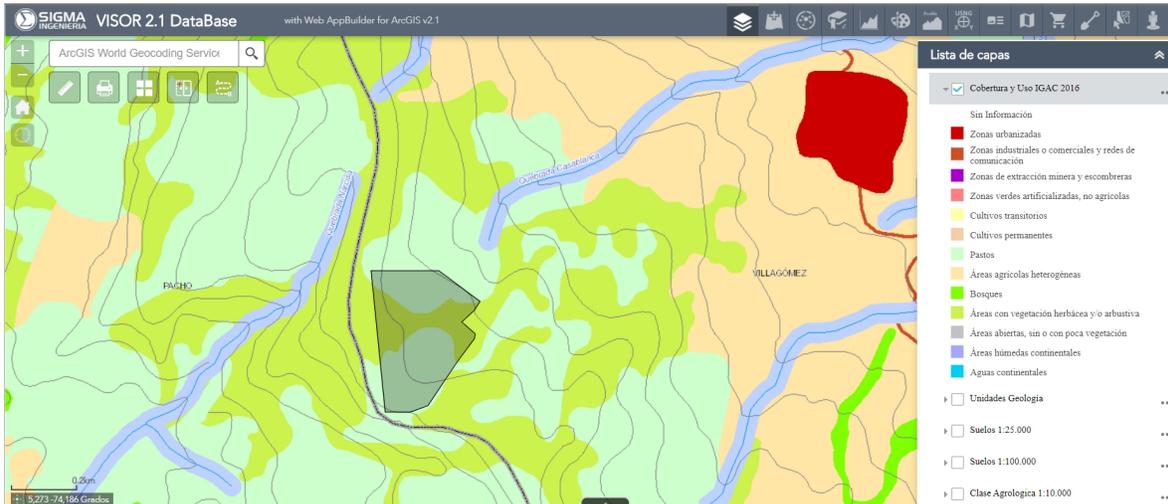
Imagen 3: Consulta Cobertura y Uso del Suelo GEOAMBIENTAL
Fuente: GEOAMBIENTAL - CAR

De acuerdo con la consulta de cobertura en el portal GEOAMBIENTAL, el predio tiene cobertura de Pastos, Bosques y vegetación herbácea y/o arbustiva.

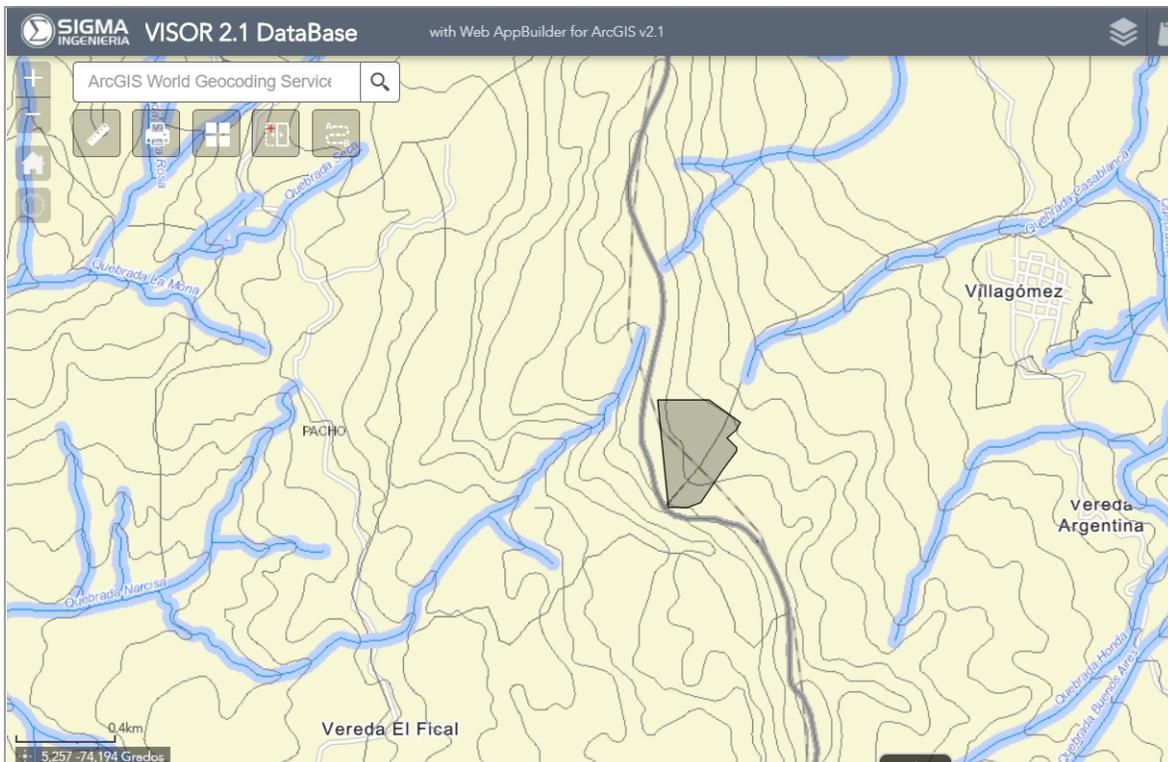
Imagen 4: Consulta red hídrica de la zona cercana al predio (polígono rojo)
Fuente: GEOAMBIENTAL – CAR

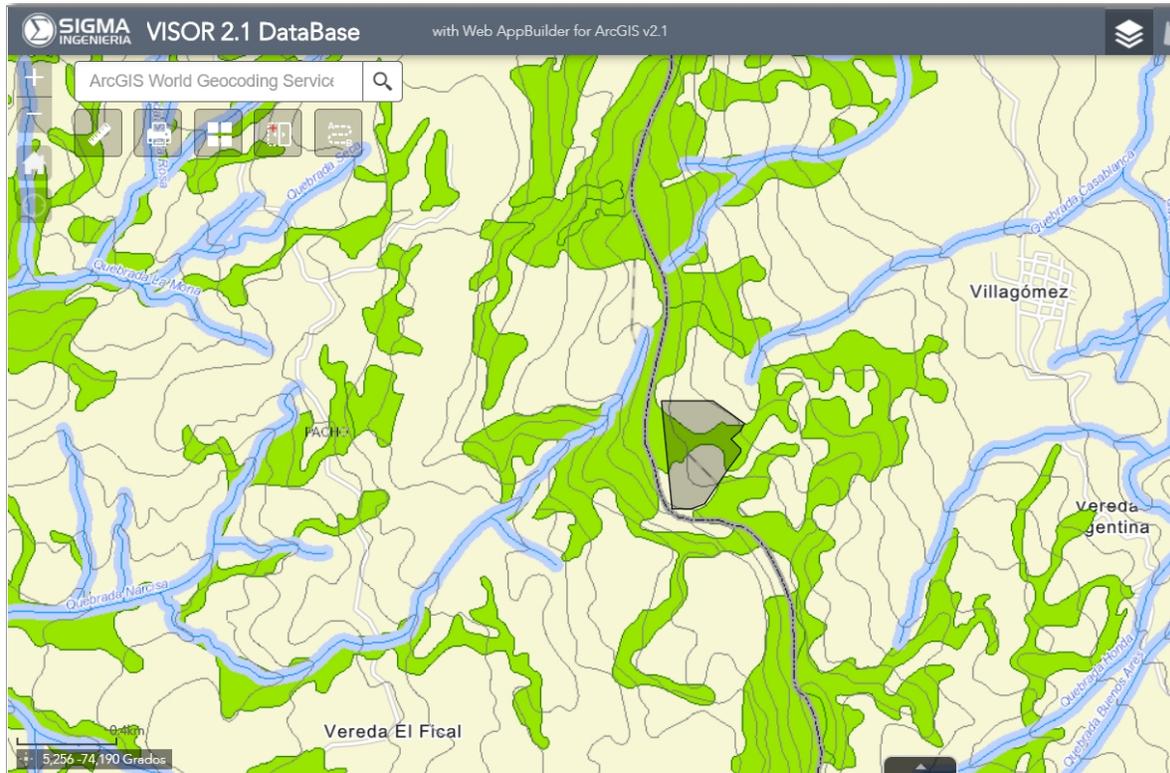
Imagen 5: Consulta limitantes ambientales del predio (polígono rojo)

Se realiza la localización del Predio El Oasis 1, con el propósito de consultar la ubicación de los drenajes y el cruce con áreas naturales protegidas, este análisis se determina por la plataforma Geoambiental- CAR. Se concluye que el predio presenta una limitante en la parte central por haber presencia de Bosques Naturales (ATBN – ATAP). En la Imagen 4, se puede apreciar que el predio presenta limitante ambiental, además de estar en la parte alta de una divisoria de aguas. Por lo tanto, sobre este predio no es viable adelantar infraestructura ya que el predio se encuentra en la parte alta de una microcuenca.

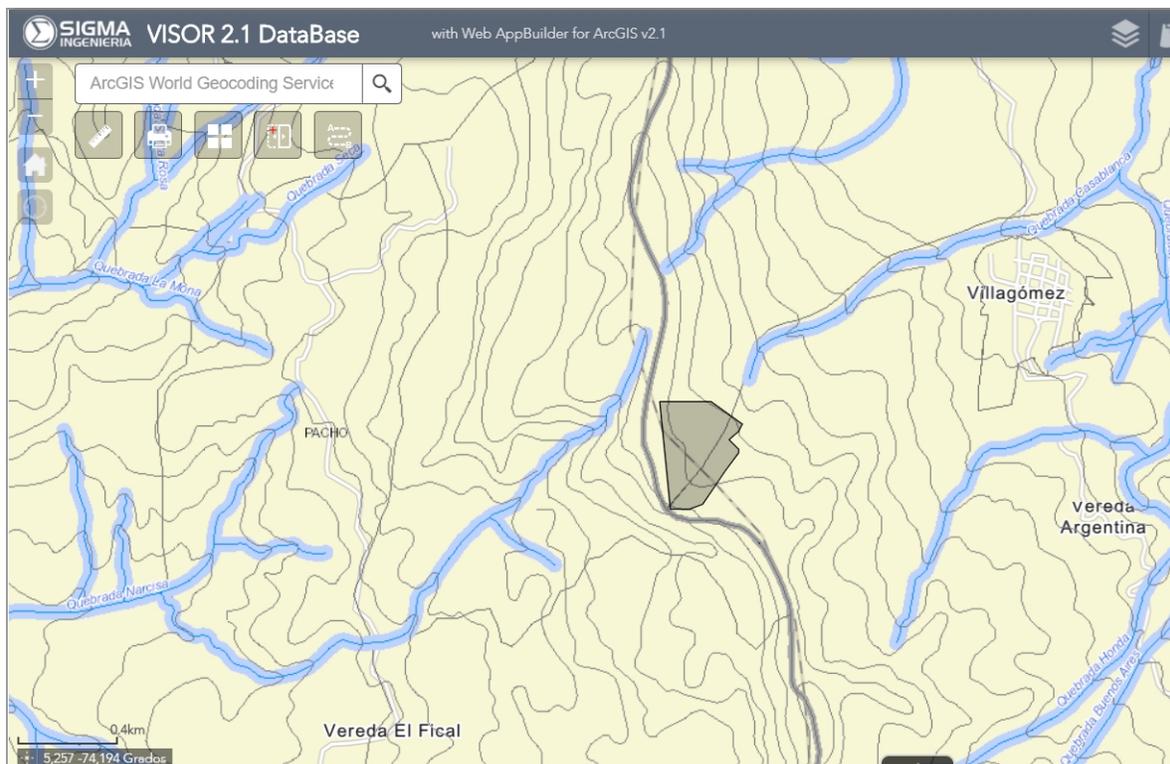
Imagen 6: Identificación red de drenajes cercanos

El Predio El Oasis 1 cuenta con un área total de 22.7 Ha, se observa que no hay cobertura de Bosque Natural (ATBN – ATAP), existen zonas de pastos limpios que podrían permitir la instalación del BAMA, además de la existencia de drenajes cercanos que podrían aportar caudal suficiente para el llenado del BAMA.

Teniendo en cuenta que el predio se encuentra en la parte alta de la microcuenca lo que NO permite la identificación de cuerpos de agua de manera constante y no cuenta con un área lo suficientemente extensa para llevar a cabo su llenado por medio de escorrentía, y que no se observa ningún cuerpo de agua que pueda abastecer el BAMA, y sumado a esto no se cuenta con una vía cercana que pueda utilizarse para la construcción y funcionamiento del BAMA, no se considera procedente llevar a cabo al

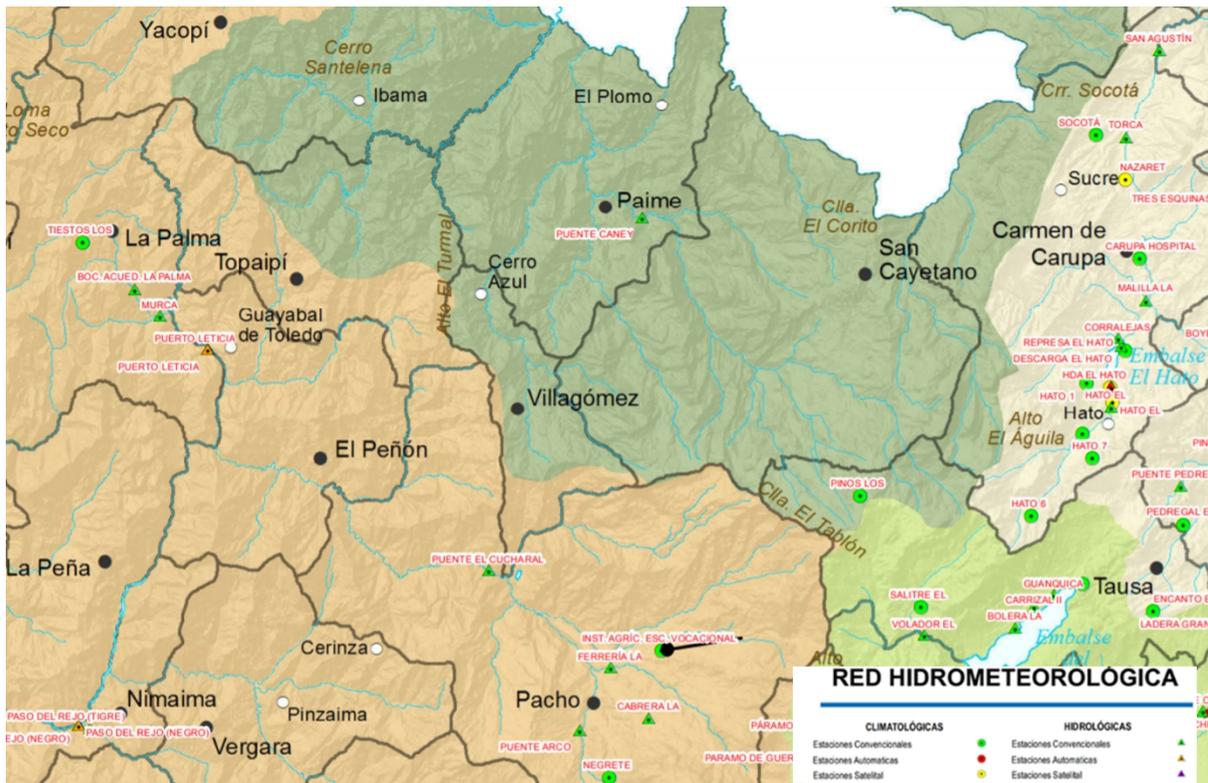
Imagen 7: Red hidrometeorológica jurisdicción CAR.

El análisis del comportamiento espacial y temporal de la precipitación es el factor principal para establecer la evaluación de la precipitación media mensual para la zona de estudio, la información del comportamiento temporal de la precipitación como insumo para el desarrollo del modelo hidrológico se estima la precipitación media mensual multianual por estación y por subcuenca. Esta información constituye un insumo base para el cálculo del rendimiento hídrico mensual estimado para la subcuenca en estudio. La información de precipitación media mensual multianual considerada para el balance, los datos de precipitación alimentarán el módulo meteorológico para el desarrollo del modelo hidrológico.

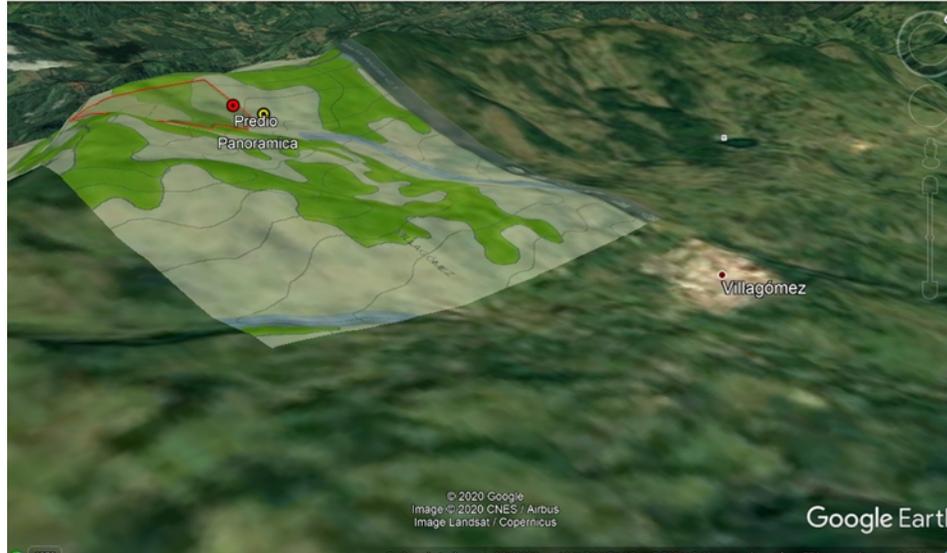
Imagen 8.: Plano KMZ predio y puntos tomados.
Fuente: Google earth.

ejecución de este proyecto en el predio en particular.

Predio El Manantial, Vereda Argentina

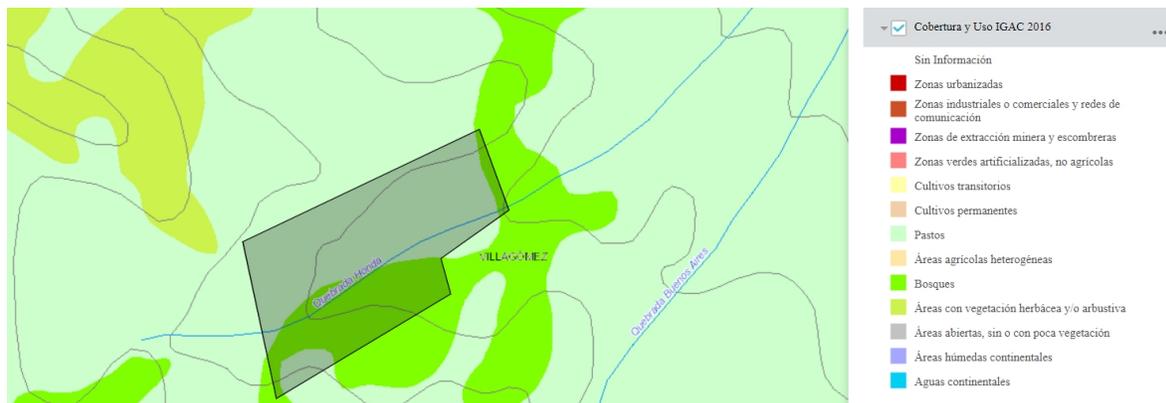
Imagen 3: Consulta Cobertura y Uso del Suelo GEOAMBIENTAL

Para la caracterización de la cobertura vegetal se destaca que es un predio que tiene una cobertura de pastos limpios y vegetación secundaria baja según información de GEOAMBIENTAL.

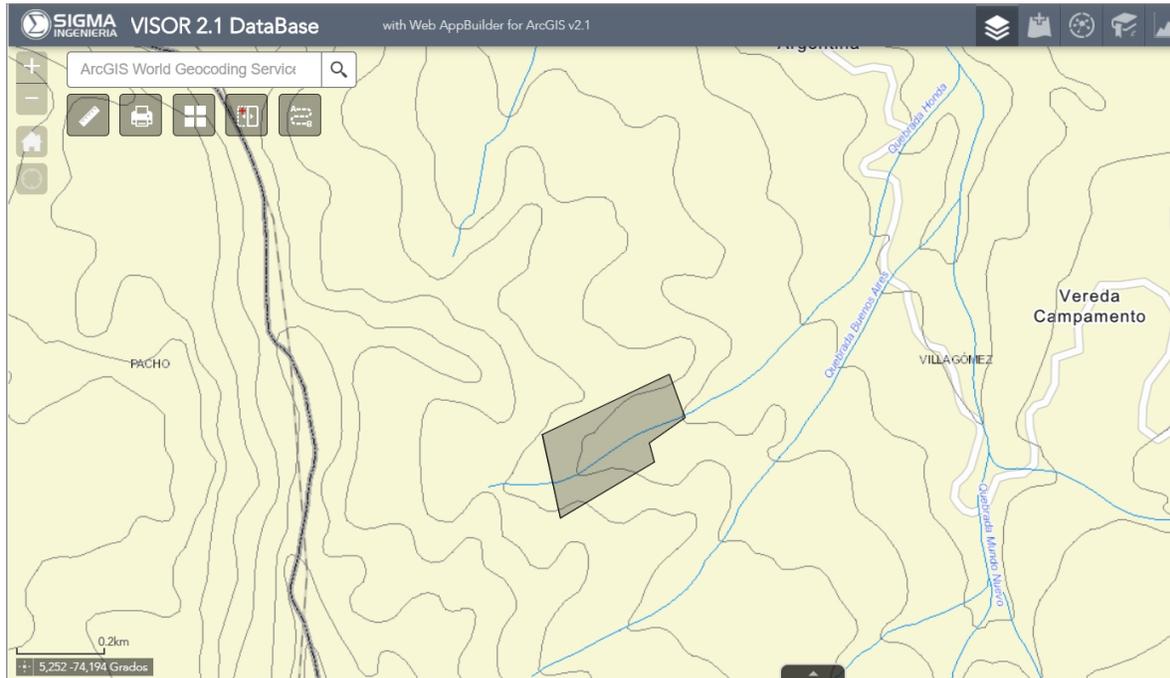
Imagen 4: Consulta red hídrica de la zona cercana al predio (polígono rojo)

ones
General	El predio presenta una limitante en la parte central por haber presencia de Bosques Naturales (ATBN – ATAP). En la Imagen 4, se puede apreciar que el predio presenta limitante ambiental, además de estar en la parte alta de una divisoria de aguas. Por lo tanto, sobre este predio no es viable adelantar infraestructura ya que el predio se encuentra en la parte alta de una microcuenca y al no contar con una buena vía de acceso, su construcción podría implicar afectación a las áreas de bosques nativos	NO	
Hidráulico - Hidrológico	Si bien hay drenajes naturales dentro del predio; éste se encuentra en la parte alta de una microcuenca cerca de la divisoria de aguas, lo que puede dificultar el llenado del BAMA ya sea por captación o por escorrentía.	NO	
Geotécnico		N/A	
Estructural		N/A

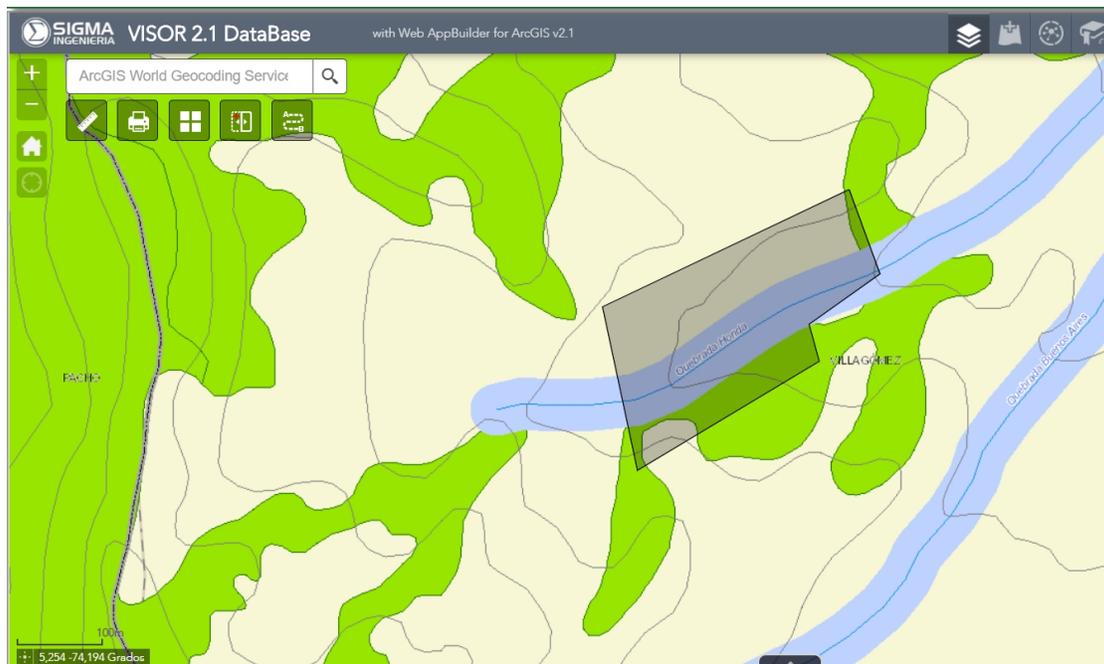
Imagen 5: Consulta limitantes ambientales del predio (polígono rojo)

Se realiza la localización del Predio El Manantial, con el propósito de consultar la ubicación de los drenajes y el cruce con áreas naturales protegidas, este análisis se

determina por la plataforma Geoambiental - CAR. Se concluye que el predio presenta una limitante en la parte central por haber presencia de Bosques Naturales (ATBN – ATAP) y la ronda hídrica de la quebrada honda que atraviesa el predio por la parte central en sentido occidente – oriente, así mismo, el predio se encuentra cerca de la zona de recarga hídrica y de divisoria de aguas. En la Imagen 4, se puede apreciar que el predio presenta limitante ambiental, además de estar en la parte alta de una divisoria de aguas. Por lo tanto, sobre este predio no es viable adelantar infraestructura ya que el predio se encuentra en la parte alta de una microcuenca.

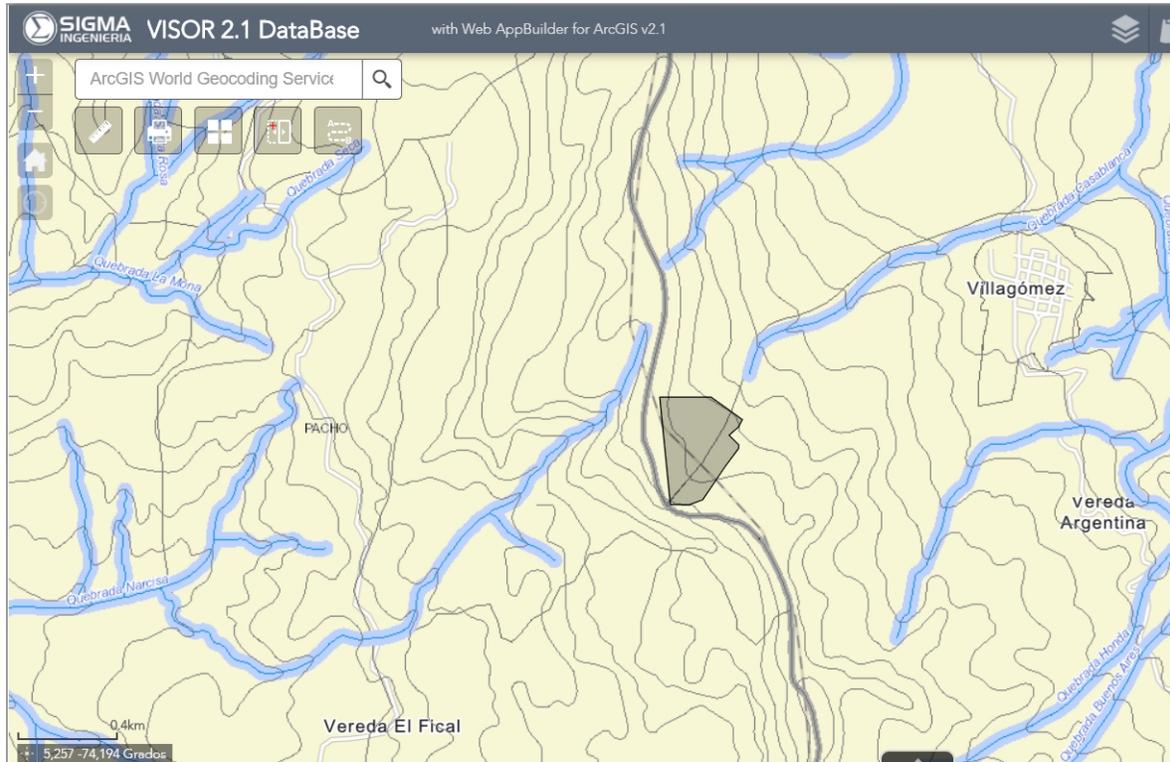
Imagen 6: Identificación red de drenajes cercanos
Fuente: GEOAMBIENTAL - CAR

El Predio El Manantial cuenta con un área total de 5.0 Ha, se observa que hay cobertura de Bosque Natural (ATBN – ATAP), el predio está cerca de la divisoria de aguas, lo que dificultaría el llenado del BAMA por el bajo caudal de la quebrada honda en ese punto y a su vez, esa localización puede dificultar el llenado por escorrentía.

El predio no tiene vía de acceso y presenta un alta pendiente lo cual dificulta el acceso de maquinaria al mismo, así mismo se encuentra en zona de divisoria de aguas por lo que se dificultaría captar agua para llenar el BAMA. Si bien hay drenajes naturales dentro del predio; éste se encuentra en la parte alta de una microcuenca cerca de la divisoria de aguas, lo que puede dificultar el llenado del BAMA ya sea por captación o por escorrentía.

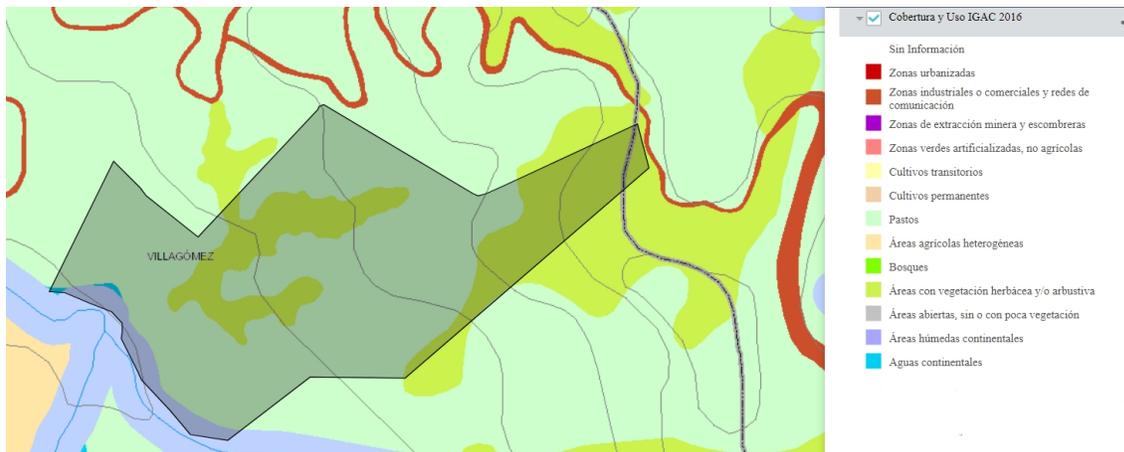
Imagen 3: Consulta Cobertura y Uso del Suelo GEOAMBIENTAL

Para la caracterización de la cobertura vegetal se destaca que es un predio que tiene una cobertura de pastos limpios y vegetación secundaria baja según información de

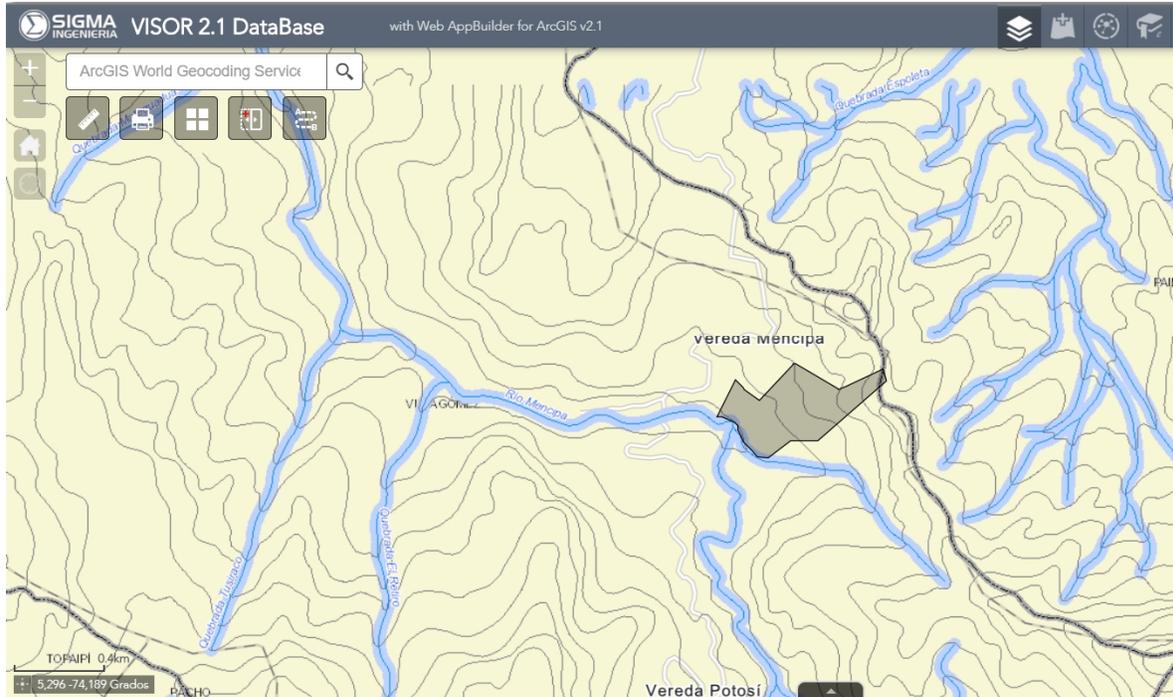
Imagen 4: Consulta red hídrica de la zona cercana al predio (polígono negro)

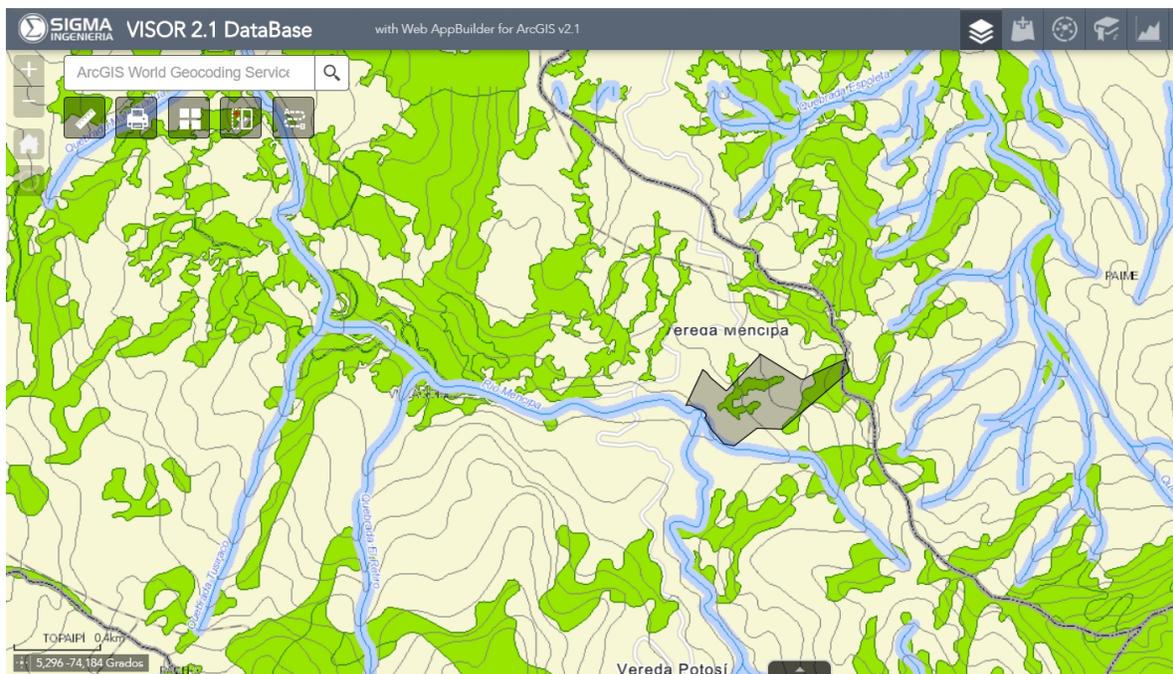
Imagen 5: Consulta limitantes ambientales del predio (polígono rojo)

Se realiza la localización del Predio Santa Rita, con el propósito de consultar la ubicación de los drenajes y el cruce con áreas naturales protegidas, este análisis se determina por la plataforma Geoambiental- CAR. Se concluye que el predio presenta una limitante en la parte central y en el costado oriental por haber presencia de Bosques Naturales (ATBN – ATAP), así mismo, el predio se encuentra cerca de la zona de recarga hídrica y de divisoria de aguas. Se puede apreciar que el predio presenta limitante ambiental, además de estar en la parte alta de una divisoria de aguas. A pesar de estas condiciones, sobre este predio es viable adelantar infraestructura.

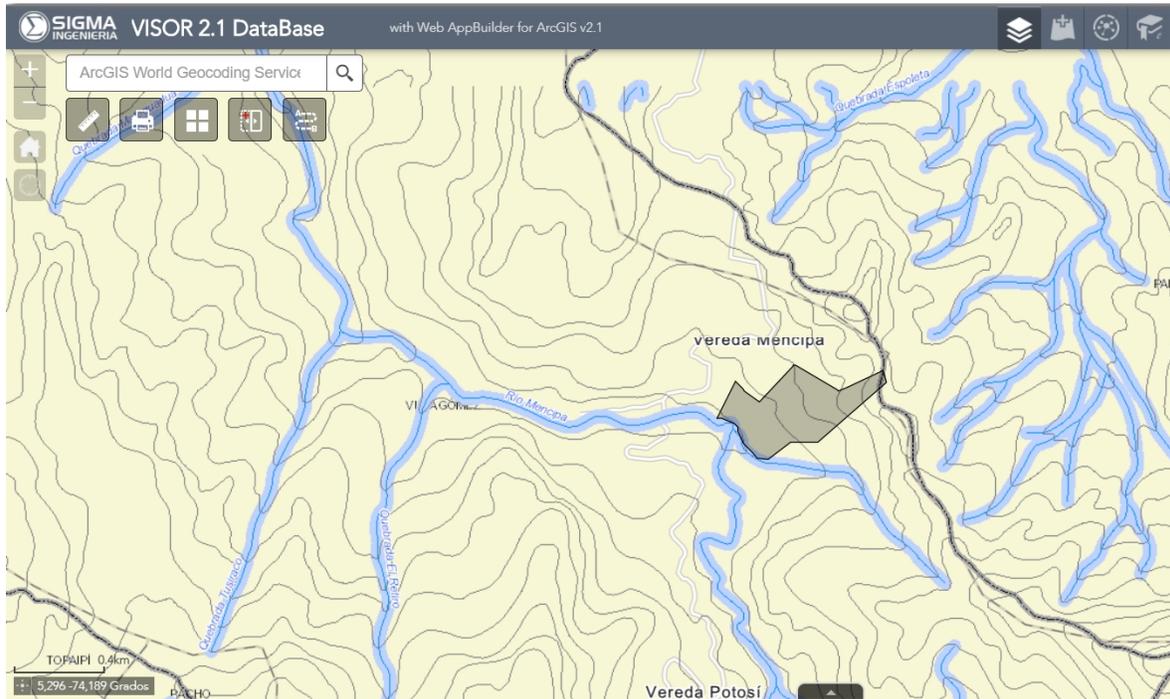
Imagen 6: Identificación red de drenajes cercanos
Fuente: GEOAMBIENTAL - CAR

El predio se encuentra en zona de divisoria de aguas, por el sector sur existe una quebrada innominada que se une al Río Mencipa y que podría aportar el caudal suficiente para el llenado del BAMA aunque a su vez, puede constituir un riesgo de inestabilidad de taludes.

El predio se encuentra en zona de divisoria de aguas, por el sector sur existe una quebrada innominada que se une al Río Mencipa y que podría aportar el caudal suficiente para el llenado del BAMA aunque a su vez, puede constituir un riesgo de inestabilidad de taludes.
