## INFORME TÉCNICO RECORRIDO DE CONTROL Y VIGILANCIA RONDA HUMEDAL GUALI – No. 4

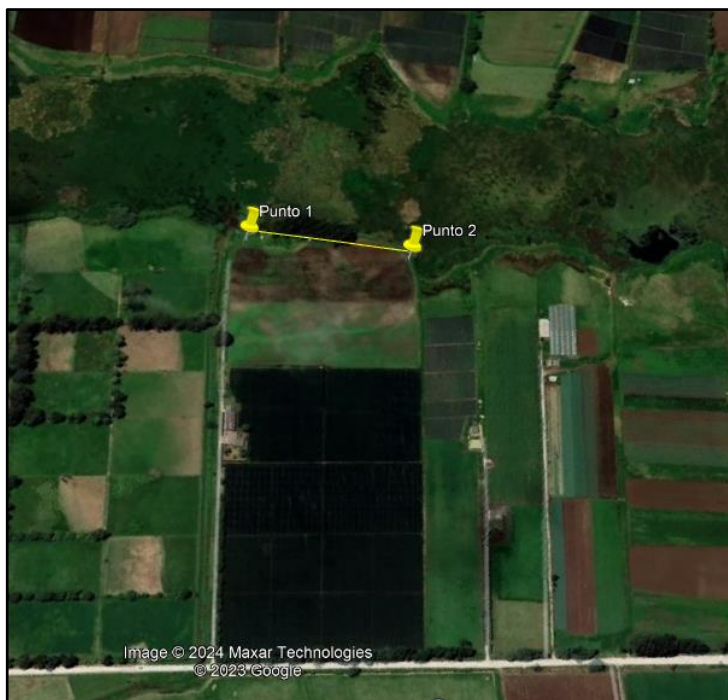
Se realizó recorrido de control y vigilancia en la ronda del humedal Gualí, vereda La Florida, el día 27 de abril de 2024, desde las coordenadas 4°42'52,536" N- 74°10'53,148" W, hasta las coordenadas 4°42'56,448" N- 74°10'55,794" W, (ver ilustración 1. Ruta amarilla), ecosistema que fue declarado por la Corporación Autónoma Regional de Cundinamarca - CAR como Distrito Regional de Manejo Integrado a través del acuerdo 001 de 2014 "Por medio del cual se declaran como Distrito Regional de Manejo Integrado (DMI), los terrenos comprendidos por los humedales de Gualí, Tres Esquinas y Lagunas de Funzhé, y su área de influencia directa ubicada en los municipios de Funza, Mosquera y Tenjo, Cundinamarca", y estableció tres zonas: 1. Preservación (espejo de agua), 2. Recuperación (50 metros) y 3. Uso sostenible (100 metros), con el fin de verificar las condiciones ambientales, identificar posibles afectaciones a los recursos naturales y realizar las acciones de prevención correspondientes.

Ilustración 1. Recorrido de verificación ambiental-Ronda humedal Gualí.  
Fuente: Google Earth

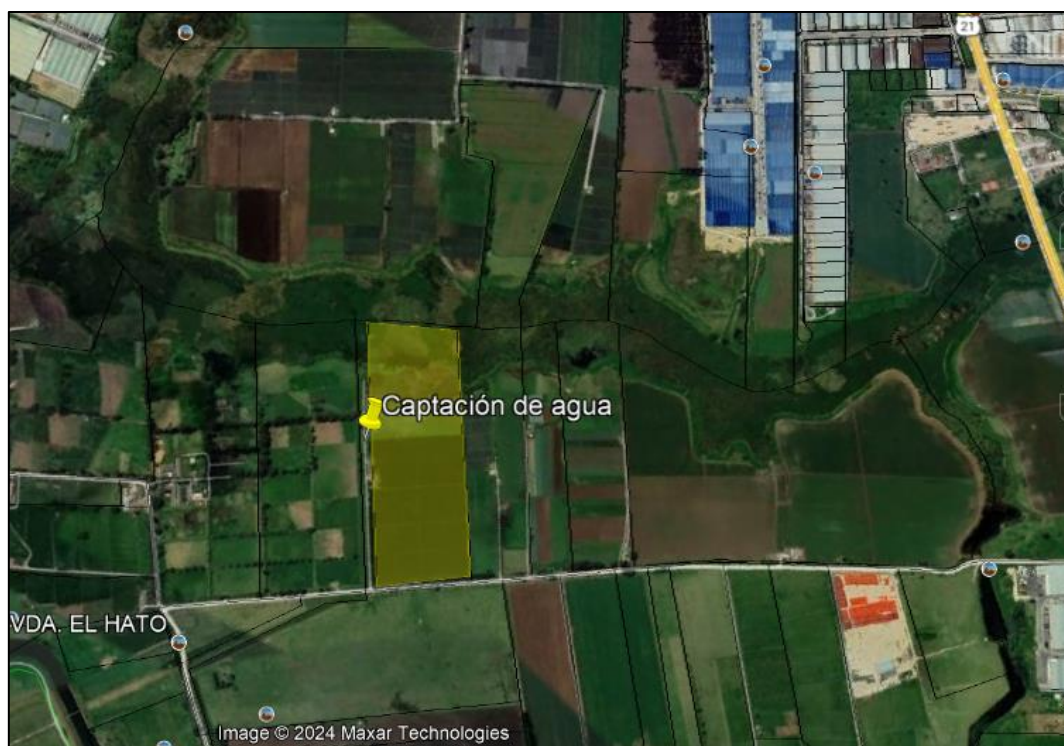
Dentro del recorrido se identificó una captación de agua superficial en el predio denominado “Santa Helena” coordenadas 4°42'55,278” N- 74°10'47,646” W, dicha captación se realiza del canal “La Florida”, el cual hace parte del sistema hidráulico de manejo ambiental y de control de inundaciones La Ramada, sistema que fue establecido por la Corporación Autónoma Regional de Cundinamarca - CAR mediante el acuerdo 037 de 2014.

Fuente: Google Earth  
Ilustración 2. Ubicación del predio
