INFORME TÉCNICO RECORRIDO DE CONTROL Y VIGILANCIA RONDA HUMEDAL GUALÍ No. 3

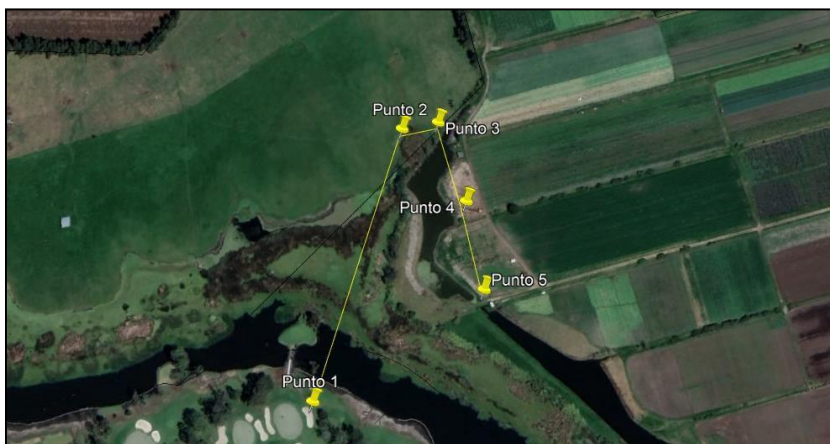
Ilustración 1. Recorrido de verificación ambiental- Ronda humedal Gualí
Fuente: Google Earth

El día 23 de abril de 2024, se realizó recorrido de control y vigilancia en la ronda del humedal Gualí desde las coordenadas 4°44'16.331" N y 74°12'41.437" W hasta las coordenadas 4°44'19.853" N y 74°12'36.022" W (ver ilustración 1. Ruta amarilla), ecosistema que fue declarado por la Corporación Autónoma Regional de Cundinamarca - CAR como Distrito Regional de Manejo Integrado a través del acuerdo 001 de 2014 "Por medio del cual se declaran como Distrito Regional de Manejo Integrado (DMI), Funzhé, y su área de influencia directa ubicada en los municipios de Funza, Mosquera y Tenjo, Cundinamarca", y estableció tres zonas: 1. Preservación (espejo de agua), 2. Recuperación (50 metros) y 3. Uso sostenible (100 metros), con el fin de verificar las condiciones ambientales, identificar posibles afectaciones a los recursos naturales y realizar las acciones de prevención correspondientes.

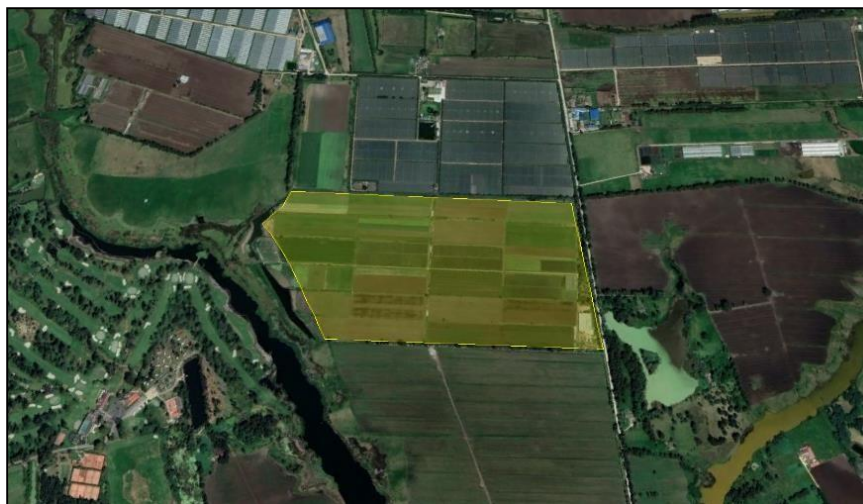
Ilustración 2. Ubicación predio
Fuente: Google Earth

Dentro del recorrido se identificó una captación de agua superficial en el Humedal Gualí en el predio denominado "Cultivos-Buenavista-LTDA" (polígono amarillo), ubicado en la vereda el Cacique, coordenadas 4°44'22.720" N y 74°12'36.579" W, como se muestra en la siguiente ilustración:

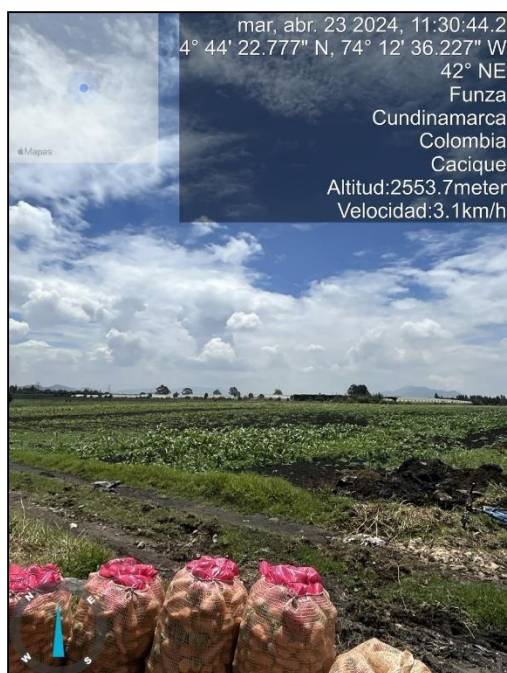
Ilustración 4. Actividad agrícola

En el predio se realizan actividades agrícolas, como se observa en la siguiente ilustración:

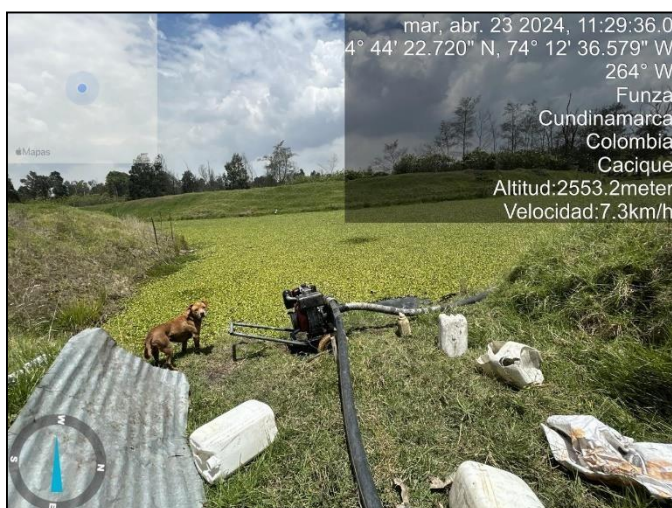
Ilustración 5. Motobomba en ronda del Humedal Gualí

Para el desarrollo de dicha actividad, el predio realiza riego de sus cultivos a través de una manguera, la cual se conecta a una motobomba con la que se realiza la captación de agua del humedal Gualí. Adicionalmente, el agua del humedal es utilizada para el proceso de lavado de las zanahorias provenientes del cultivo.

Finalmente, en la visita técnica ambiental no fue posible confirmar si la captación contaba con los permisos ambientales otorgados por la Corporación Autónoma Regional de Cundinamarca-CAR, por lo tanto, es necesario realizar la consulta con dicha autoridad.
