Solicitud acompañamiento visita de control y vigilancia a la empresa Arintia Group SAS

Asunto: Solicitud acompañamiento visita de control y vigilancia a la empresa Arintia Group SAS

De acuerdo al asunto de referencia y teniendo en cuenta que ante el municipio de Funza se interpuso queja por la afectación de los recursos naturales por parte de la empresa Arintia Group SAS, referente a mala gestión ambiental y contaminación por pinturas y aceites, se realizó visita el día 5 de enero del 2024 por parte del personal adscrito a la Secretaría de Ambiente y Bienestar Animal, la cual fue atendida por Angie Amaya, Líder de gestión humana y administrativa, Cristian García, Coordinador Regional de SST y Johanna Amaya Galvis, Ingeniera Ambiental, éstos dos últimos de manera virtual, realizándose recorrido de inspección y revisión documental, encontrándose lo siguiente:

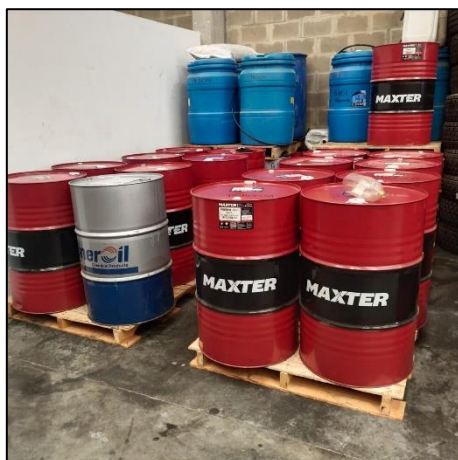
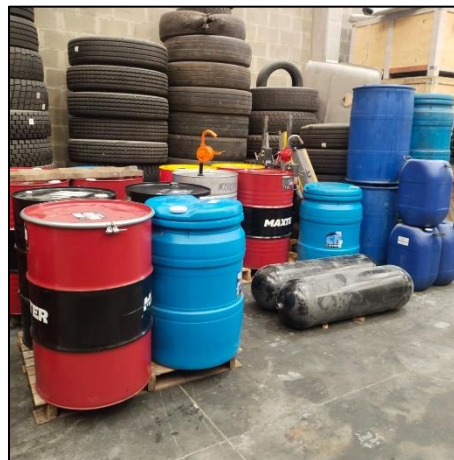
Ilustración 2. Almacenamiento de aceites y refrigerantes.

En la revisión de la bodega 37 en la cual se lleva a cabo el proceso de reparación de camiones y se encuentra el almacén de los insumos de la empresa, se evidenció almacenamiento de canecas con sustancias como aceites, refrigerantes y demás en estibas de madera a nivel de piso, con disponibilidad de fichas de seguridad, sin su debida señalización y sistema de contención.

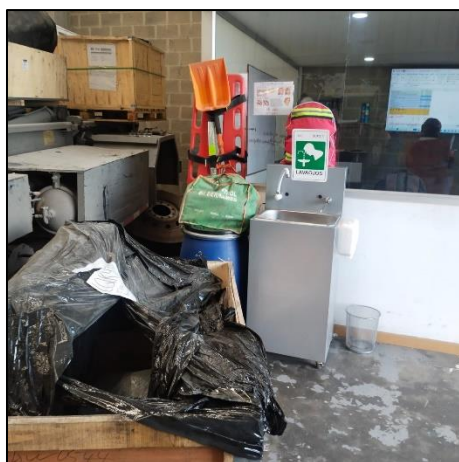
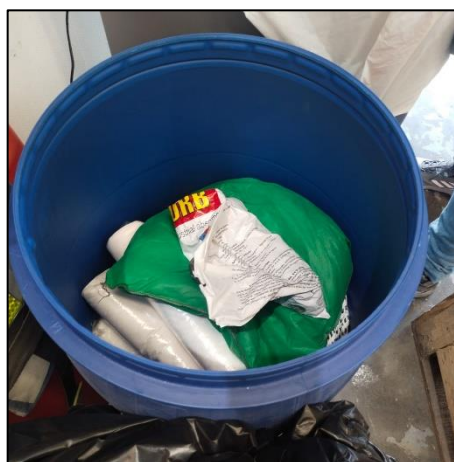
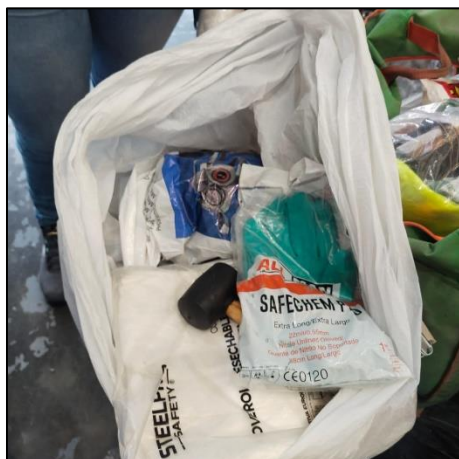
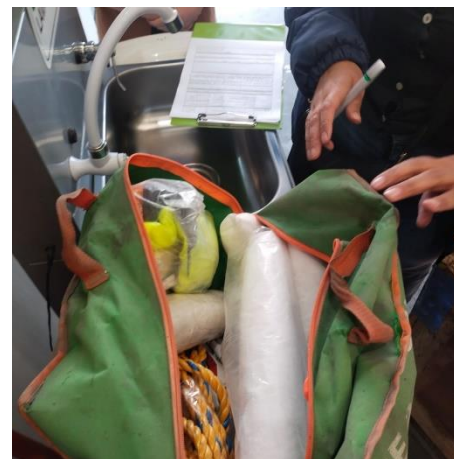
Ilustración 3. Kit antiderrames

Se observa en la parte trasera de la bodega kit de control de derrames conformado por material absorbente, elementos de protección personal, bolsas de color negro, pala, sin embargo, su acceso estaba obstaculizado por elementos del proceso.

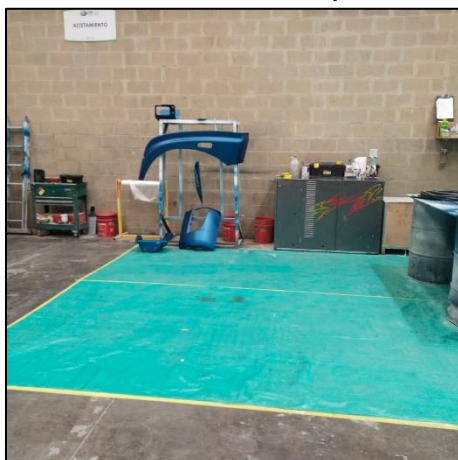
Ilustración 4. Área de pintura

Referente al proceso de pintura automotriz, se observa área abierta sin ducto de extracción ni filtros, se manifiesta por parte del personal que durante las labores se hace uso de ventilador doméstico y se abre la puerta para la aireación del lugar.

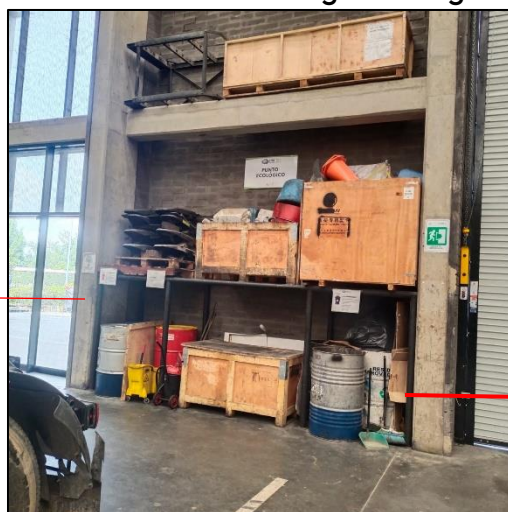
Ilustración 7. Punto ecológico bodega 37

Se encuentra punto ecológico en el que se almacenan residuos no aprovechables y peligrosos. Los residuos no se encuentran rotulados, ni se identifica su peligrosidad, adicional a ello, no se tiene contención para el almacenamiento de residuos peligrosos en estado líquido; no se encuentran fichas de seguridad, extintor, ni aislamiento.

Residuos peligrosos

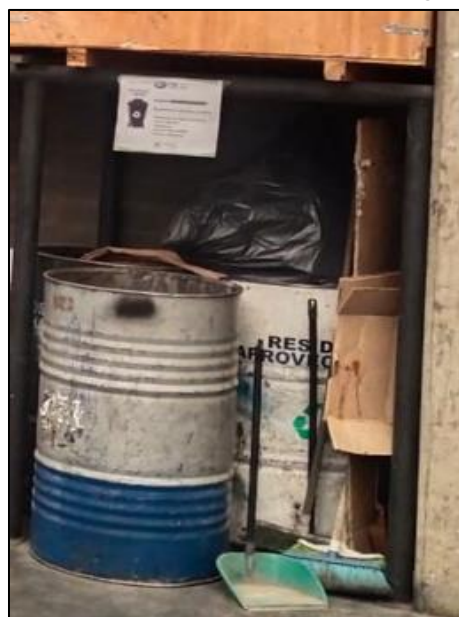
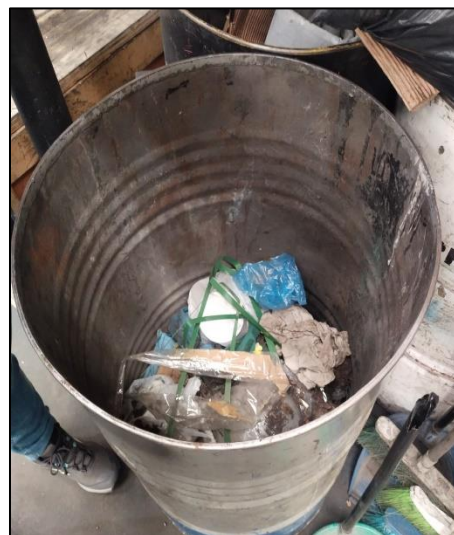
Ilustración 8. Almacenamiento residuos no aprovechables combinados con residuos peligrosos

En la caneca para la disposición de residuos no aprovechables se evidencian residuos peligrosos como aserrín y material contaminado con aceite y pinturas.

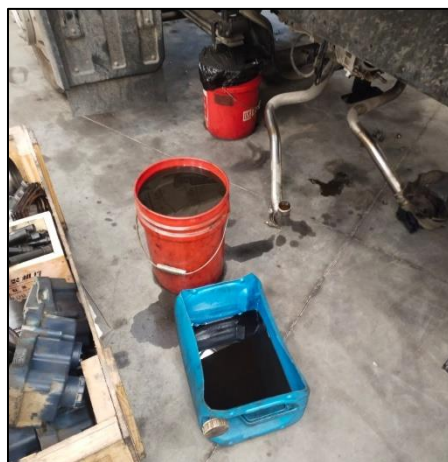
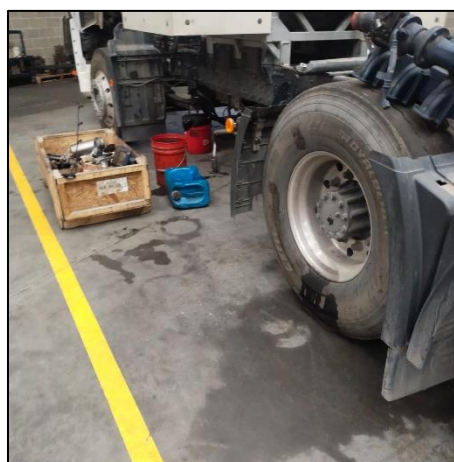
Ilustración 9. Aceite en el suelo

En la bodega 4 se realizan labores de mantenimiento de los camiones en el que se observa aceite en el suelo, cuya limpieza se realiza con aserrín y es almacenado y dispuesto como residuo peligroso en bolsa roja, sin embargo, no fue posible verificar dicha situación, dado a que se manifestó que el día anterior a la visita se realizó su recolección.

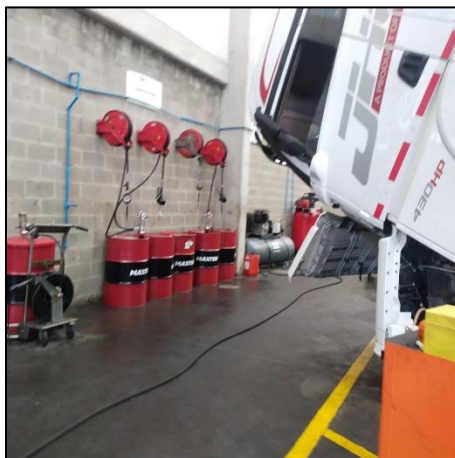
Ilustración 10. Lubricante en el suelo

Por otra parte, en el área de lubricación se observa producto en el suelo.

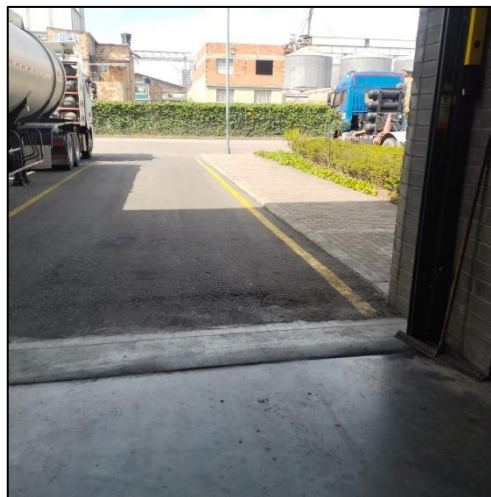
Ilustración 11. Barrera de contención

Referente a la limpieza de la bodega, el personal manifiesta que una vez al mes se realiza lavado del piso con jabón y agua, la cual es recolectada, almacenada y dispuesta como agua contaminada; existe en la salida de la bodega una barrera de contención en concreto, la cual es usada para dicha recolección. No se observaron desagües en las áreas de reparación y mantenimiento.

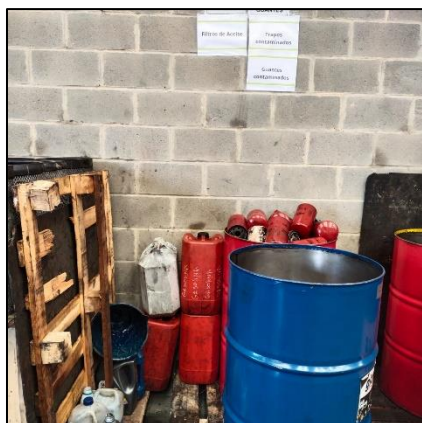
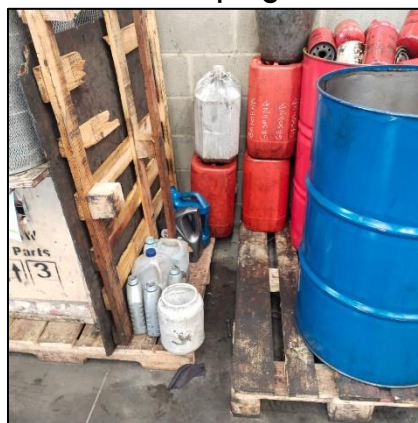
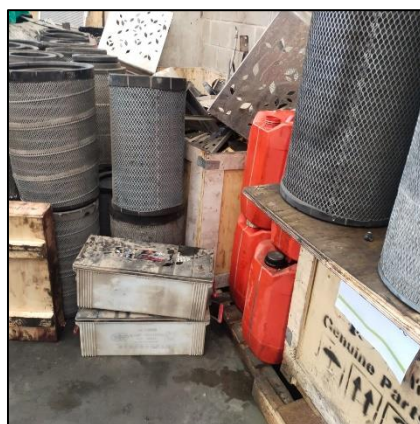
Ilustración 12. Punto 1 almacenamiento residuos peligrosos

Se evidenciaron dos puntos con residuos peligrosos sin identificar, sin tapas, almacenados inadecuadamente y combinados con sustancias utilizadas en el proceso de mantenimiento de los camiones; aquellos que se encuentran en estado líquido no cuentan con sistema de contención, no se evidencian pisos impermeables ni revestidos con epóxico, sistema de rejillas o pozo de succión, se observan baterías a nivel del suelo y no se evidencia matriz de compatibilidad de almacenamiento.

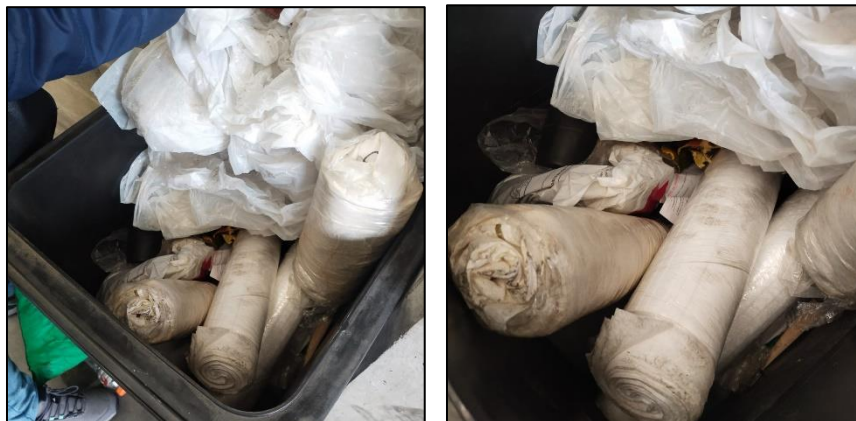
Ilustración 14. Kit antiderrames bodega 4

Se cuenta en la bodega con un kit antiderrame, sin embargo, se encuentran bolsas de color blanco.
