Informe Técnico DRSO No. 0138 de 19 MAR. 2024

AFECTACIÓN A LOS RECURSOS NATURALES

Expediente	No Aplica				
Radicación	20241005579 del 18/enero/2024				
Asunto	Afectación - Queja Ambiental Mayor a 1 recurso				
Solicitante o Contraventor	ANONIMO				
Representante Legal	No Aplica				
Identificación	Sin Informaci♦n				
Domicilio Solicitante	Sin Informaci♦n				
Teléfonos Solicitante	Sin Informaci♦n				
Predios	Nombre	C♦dula Catastral		Tipo	
	EL CARMEN	25286000000020056		No Aplica	
Ubicación	Municipio	Vereda	Este	Norte	Altitud
	FUNZA	SIETETROJES	984117	1013436	2561
Cuencas	1. Río Bogotá - SZH 2. Río Bogotá - SZH, <i>subcuenca</i> : Cerros Orientales				
Área protegida o de importancia estratégica	No Aplica				
CIIU	No Aplica				
Departamento de Gestión Ambiental	No Aplica				
Objetivo	Verificar la posible afectación a los recursos naturales.				
Fecha Visita	martes, 23 de enero de 2024				
Tipo	Trámite por Decidir		Seguimiento y Control		Evaluación de Documentación
	Permisivo		Permisivo	Permisivo

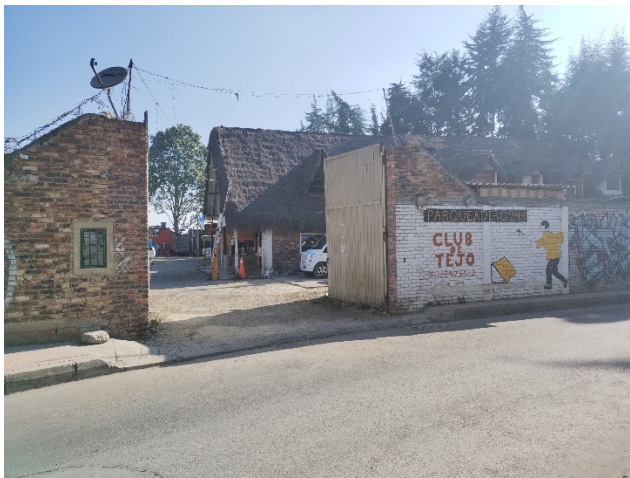
Fotografía N° 1. Ingreso al predio EL CARMEN donde funciona el parqueadero Donde Rafa

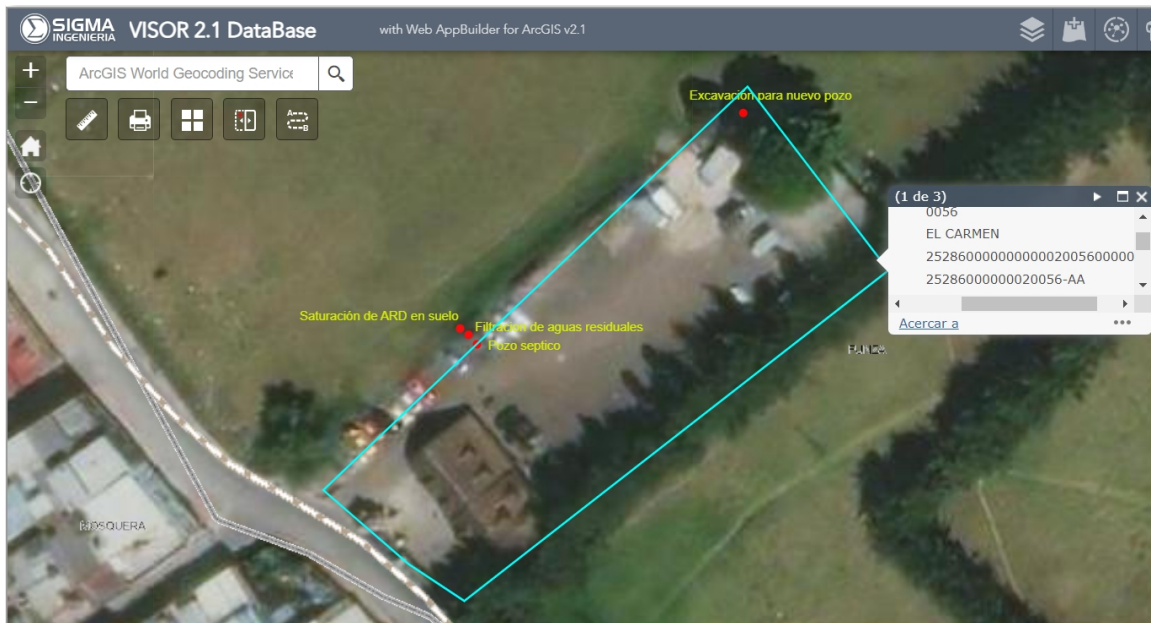
PUNTO	Coordenadas MAGNA SIRGAS Bogotá Zona 3116		Coordenadas Origen Único Nacional CTM 12		ALTITUD msnm	DESCRIPCION
	NORTE	ESTE	NORTE	ESTE		
1.	1013457	984136	2079438	4864690	2556	Pozo Septico colapsado
2.	1013458	984133	2079439	4864687	2552	Vertimiento por filtración del pozo séptico
3.	1013489	984176	2079470	4864730	2577	Excavacion para nuevo pozo séptico
4.	1013460	984130	2079441	4864684	2550	Area con saturacion de ARD proveniente de filtración del pozo septico

Imagen N° 2. Puntos georreferenciados en el predio EL CARMEN. Fuente: <http://geoambiental.car.gov.co/geoambiental/FUNPerfil/PREPerfil>

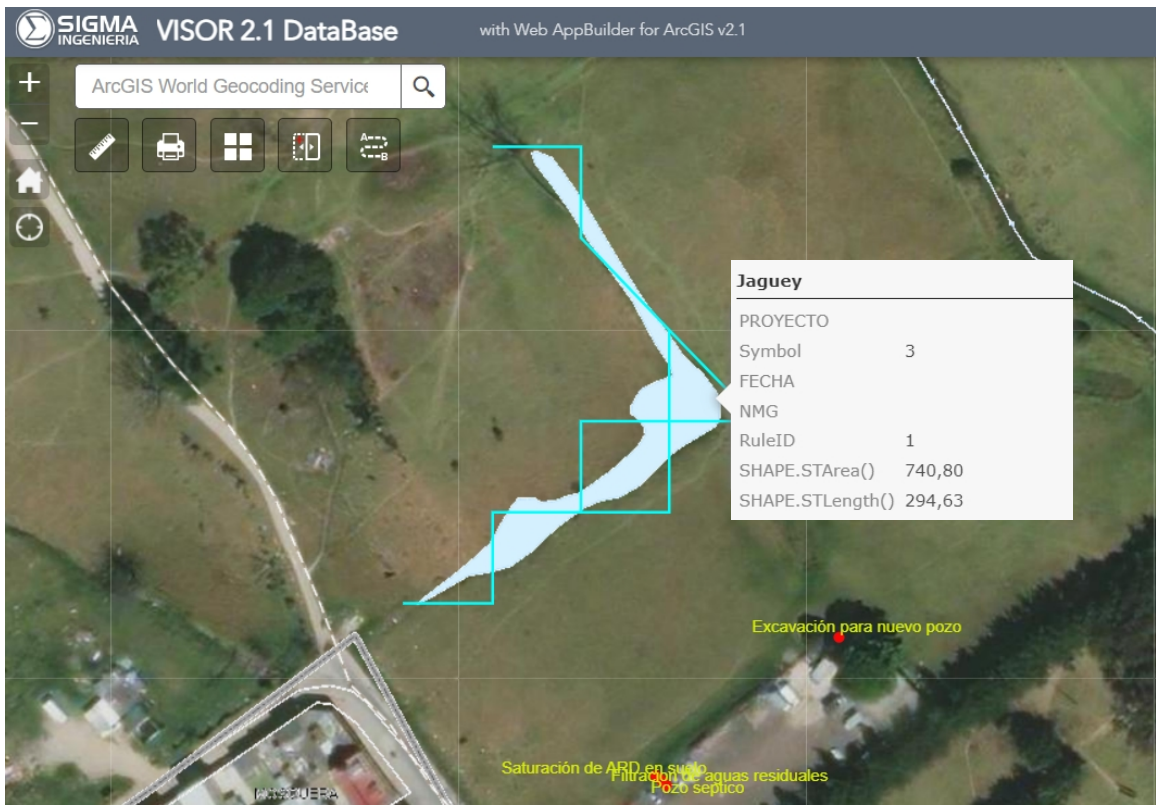
Con relación la consulta desarrollada a traves del shape Visor Visor Cartografia Base 1:10.000 para verificar la presencia de fuentes hidricas que discurran al interior del predio en cartografia NO se identifican fuentes hidricas que duscurran por el predio, así mismo durante el recorrido no se identificó ninguna fuente hidrica de origen natural y uso público que discurriera por el referido predio, se identifica un cuerpo de agua con características de origen antropico tipo rreservorio localizado aproximadamente a 50m del punto del area de estudio e identificado en cartografia como jaguey, como se observa en la imagen N° 3

Imagen N°3. Localización del predio EL CARMEN shape Visor Visor Cartografía Base 1:10.000 con relación a fuentes hídricas consulta . Fuente: <http://geoambiental.car.gov.co/geoambiental/FUNPerfil/PREPerfil>

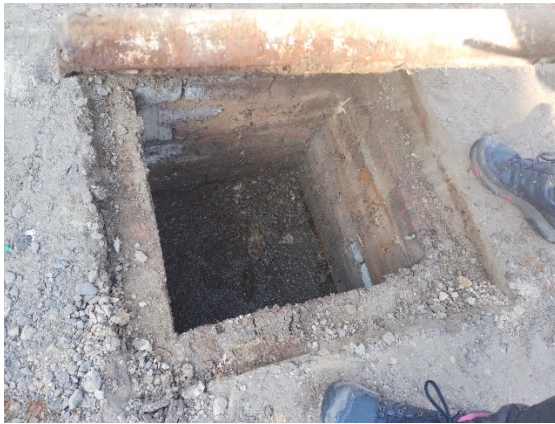
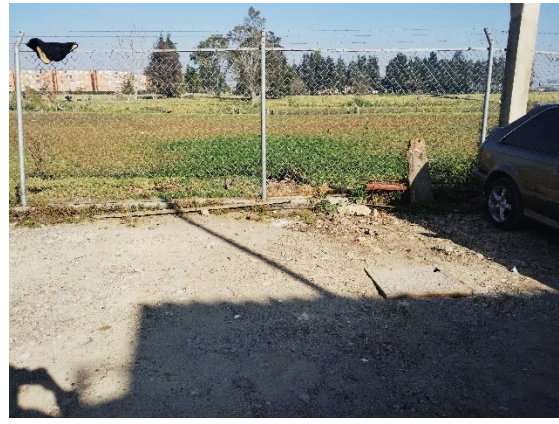
Durante el recorrido desarrollado por el predio se identificó en el punto georreferenciado con coordenadas planas Origen Unico Nacional CTM 12 N: 2079438 y E: 4864690 a 2556 msnm un pozo séptico del cual se informa que presentó colapso de una de las paredes del pozo hacia el costado noroccidental que colinda con el predio identificado en cartografía como LA ESMERALDA identificado con cedula catastral N° 2528600000020055, en este punto se observó la camara de acceso evidenciando que el pozo se encuentra construido en ladrillo, asi mismo se observa que se desarrolló remoción de tierra e instalación de una tubería de PVC de diametro 3” que conducía las aguas residuales domésticas filtradas desde la pared del pozo séptico colapsada hacia el predio colindante, descargando las aguas residuales domesticas de manera directa al suelo.

Fotografías N° 2 y 3. Pozo séptico localizado en las coordenadas planas Origen Unico Nacional CTM 12 N: 2079438 y E: 4864690 a 2556 msnm en el predio EL CARMEN.

Durante el desarrollo de la visita técnica se identificó en el punto georreferenciado con coordenadas planas Origen Único Nacional CTM 12 N: 2079438 y E: 4864690 a 2556 msnm un pozo séptico del cual se informa que presentó colapso de una de las paredes del pozo hacia el costado noroccidental que colinda con el predio identificado en cartografía como LA ESMERALDA identificado con cedula catastral N° 2528600000020055, en este punto se observó la cámara de acceso evidenciando que el pozo se encuentra construido en ladrillo, así mismo se observa que se desarrolló remoción de tierra e instalación de una tubería de PVC de diámetro 3" que conducía las aguas residuales domésticas filtradas desde la pared del pozo séptico colapsada hacia el predio colindante denominado LA ESMERALDA, conduciendo las aguas residuales domésticas de manera directa al suelo.

De acuerdo a lo manifestado por la señora Deisy Viviana Camargo el colapso del pozo séptico se presentó en el mes de enero de 2024 y actualmente se encuentran construyendo un segundo pozo séptico que permita evacuar las aguas residuales de origen domestico por bombeo hacia ese segundo pozo séptico para realizar las adecuaciones requeridas en el pozo septico colapsado y aumentar la capacidad para almacenar las aguas residuales domesticas, para esto se identificó la excavación para el nuevo pozo séptico en las coordenadas planas Origen Unico Nacional CTM 12 N: 2079438 y E: 4864690 a 2556 msnm.

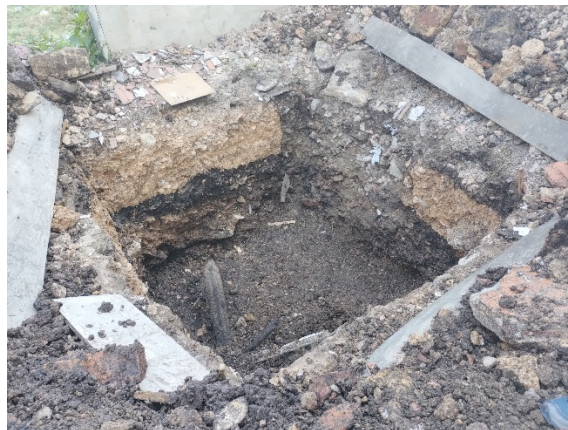
Fotografia N° 4 . Excavación para el nuevo pozo séptico en las coordenadas planas Origen Unico Nacional CTM 12 N: 2079438 y E: 4864690 a 2556 msnm.

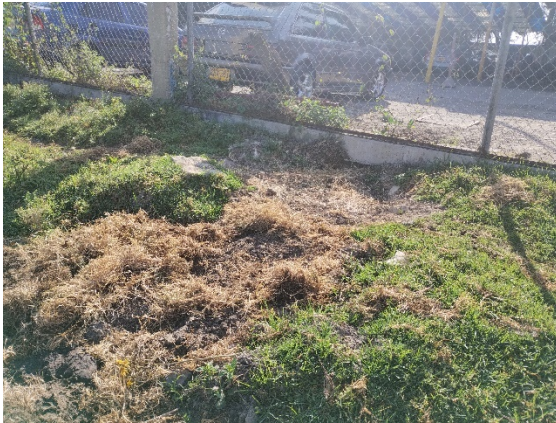
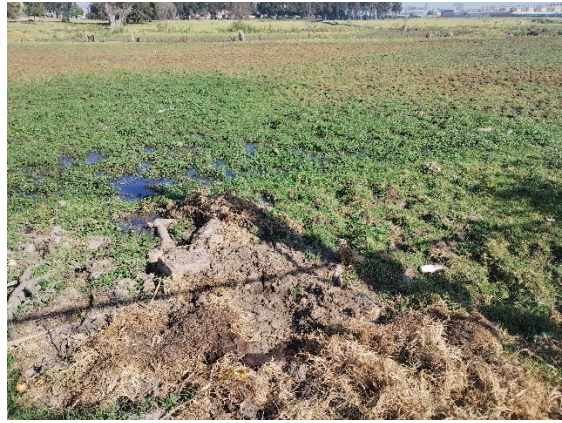
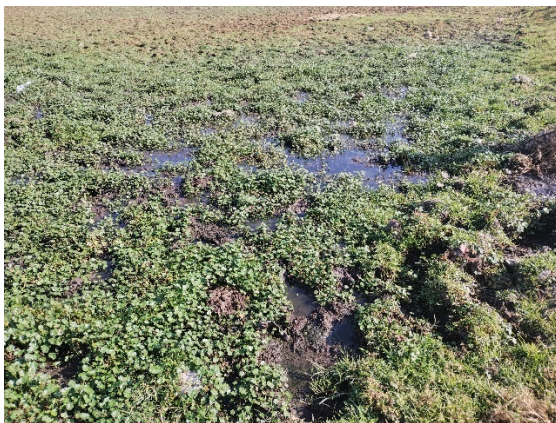
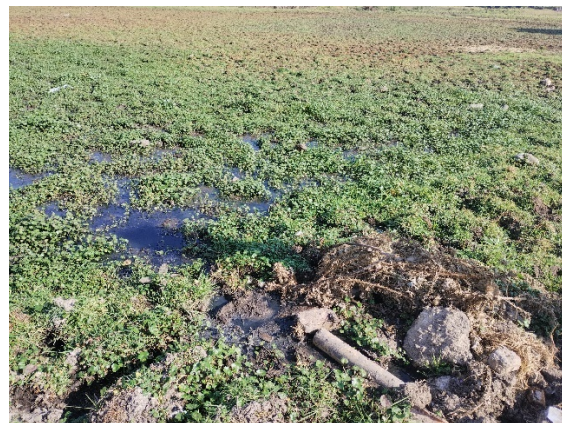
Posteriormente nos dirigimos hacia el predio LA ESMERALDA identificado con cedula catastral N° 2528600000020055 y matricula inmobiliaria 50C-0251514 el cual registra como propiedad de la sociedad FIDUCIARIA BOGOTA S.A. identificada con Nit 860.531.315-3 en el cual se estaba desarrollando la filtración de las aguas residuales domesticas provenientes del pozo séptico localizado en el predio EL CARMEN identificado con cedula catastral 25286000000020056 y matrícula inmobiliaria 50C-08736923, en este predio se identificó en un area aproximada de 20m² la saturacion de aguas residuales de origen doméstico sobre el suelo georreferenciando esta área con las coordenadas planas Origen Único Nacional CTM 12 N: 2079441 y E: 4864684 a 2550 msnm.

Fotografía N° 8 -11. Vertimiento de residuos líquidos de origen doméstico provenientes de la filtración por colapso del pozo séptico localizado en el predio EL CARMEN, se observa la saturación de las aguas residuales no domesticas sobre el terreno en el predio LA ESMERALDA

En el recorrido por el predio LA ESMERALDA identificado con cedula catastral N° 2528600000020055 y matrícula inmobiliaria 50C-0251514 el cual registra como propiedad de la sociedad FIDUCIARIA BOGOTA S.A. identificada con Nit 860.531.315-3 en el cual se estaba desarrollando la filtración de las aguas residuales domésticas provenientes del pozo séptico localizado en el predio EL CARMEN identificado con cedula catastral 2528600000020056 y matrícula inmobiliaria 50C-08736923, en este predio se identificó en un área aproximada de 20m² la saturación de aguas residuales de origen doméstico sobre el suelo georreferenciando esta área con las coordenadas planas Origen Único Nacional CTM 12 N: 2079441 y E: 4864684 a 2550 msnm, si bien ya no se está desarrollando descarga desde la tubería, aun se sigue presentando la filtración por el muro colapsado del pozo séptico, el cual según lo manifestado colapsó en el mes de enero de 2024.

De esta manera se determina que si bien la filtración de aguas residuales domésticas derivadas del pozo séptico localizado en el predio EL CARMEN corresponde a una contingencia y se están efectuando nuevas obras para evitar que se siga presentando la situación, es necesario precisar que con esta descarga de las aguas residuales domésticas se presenta alteración de las características del suelo en el área donde se está presentando la descarga de los contaminantes asociados a las aguas residuales domésticas que normalmente corresponden a microorganismos coliformes fecales y materia orgánica. Esta descarga de aguas residuales al recurso suelo no cuenta con ningún tipo de instrumento ambiental que autorice esta descarga de las aguas residuales domésticas al suelo, tampoco se evidencian soportes de disposición final de estas aguas residuales con un gestor autorizado y por lo tanto constituye una infracción ambiental enmarcada en la Ley 1333 de 2009, *“Por la cual se establece el procedimiento sancionatorio ambiental”*.

-Remitir al área Jurídica para continuar con el trámite administrativo correspondiente, teniendo en cuenta lo consignado en el presente informe y adoptar las medidas administrativas y jurídicas a que haya lugar.

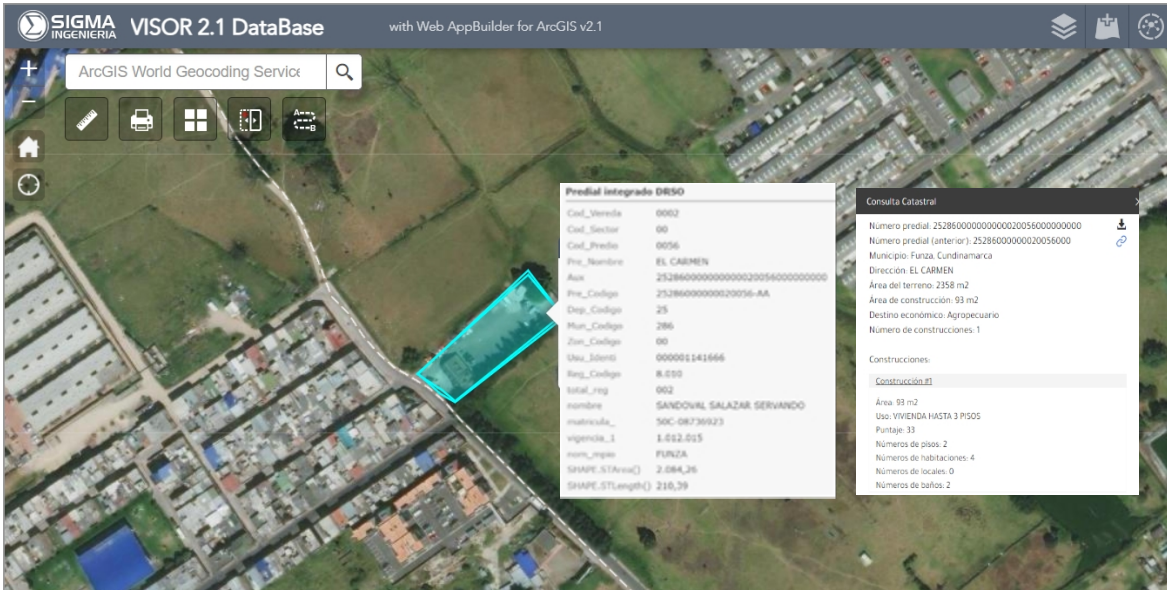
base IGAC con fecha de descarga de mazo 29 de 2023 el predio registra con cedula catastral N° 252860000000000020056.

Imagen N°5. Localización e información catastral del predio EL CARMEN. Fuente: <http://geoambiental.car.gov.co/geoambiental/FUNPerfil/PREPerfil>

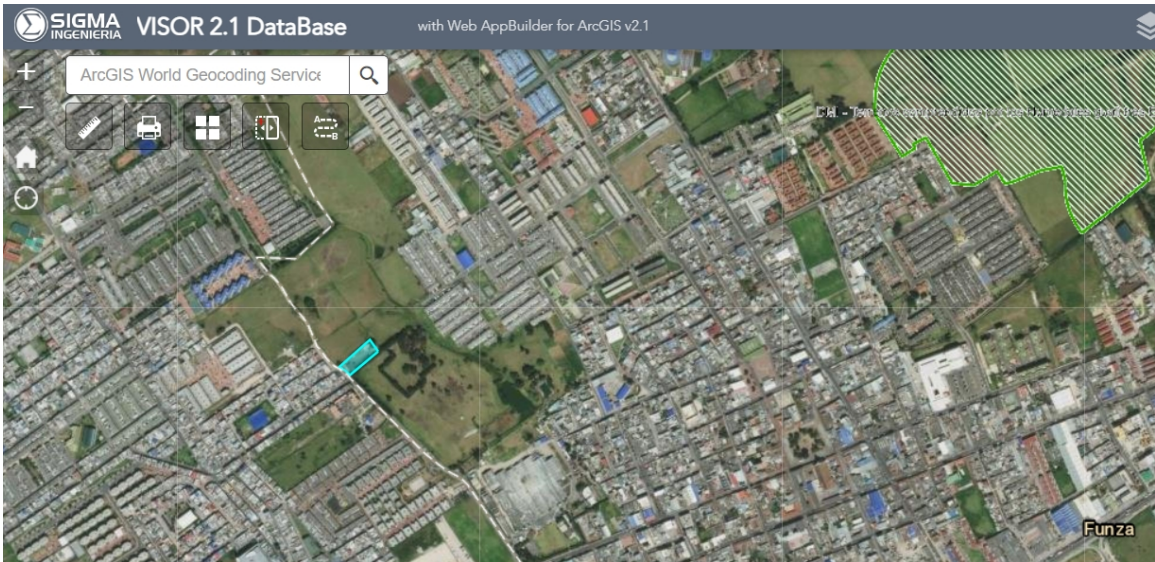
6.2. Consultando la información de áreas protegidas de la Corporación Autónoma Regional, se establece que el predio EL CARMEN NO se encuentran ubicado en área de reserva declarada, y NO hace parte del polígono de la reserva forestal protectora-productora de la cuenca alta del Rio de Bogotá (RFPP), establecida en el artículo 2° del Acuerdo 30 de 1976, emanado delINDERENA, aprobado mediante la Resolución Ejecutiva N°. 76 de 1977, modificado por la Resolución No. 138 del 31 de enero de 2014, por medio de la cual se realindera el polígono de la RFPP., de la cuenca alta del Rio Bogotá.

Imagen N° 6. Localización del área de estudio en relación con áreas protegidas y reserva forestal protectora productora RFPP de la Cuenca Alta del Rio Bogotá. Fuente: <http://geoambiental.car.gov.co/geoambiental/FUNPerfil/PREPerfil>

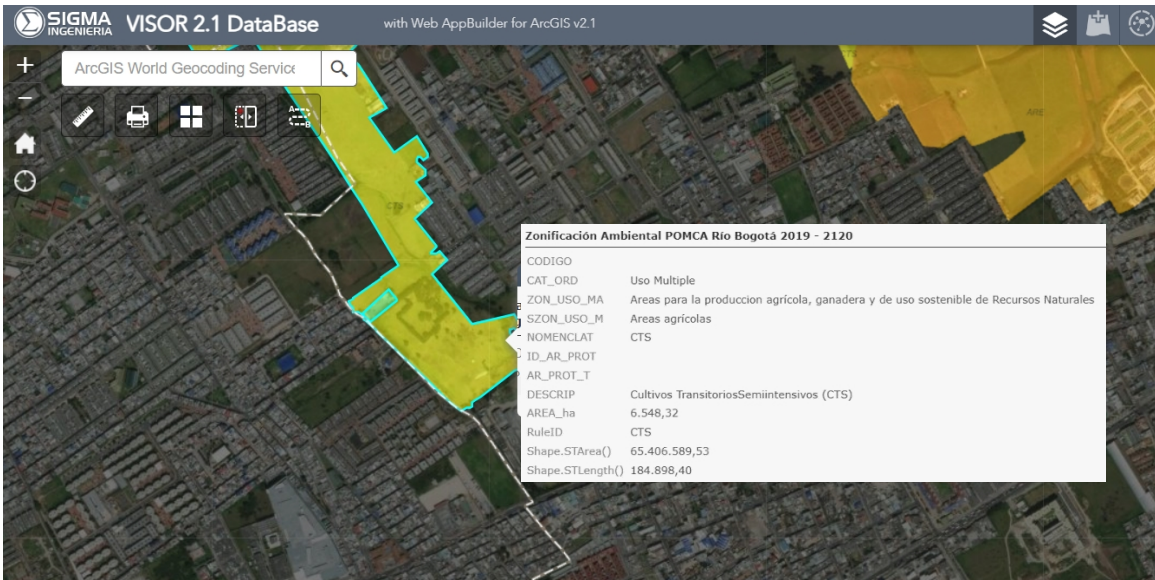
Según Información tomada del Sistema Cartográfico de la Corporación Autónoma Regional (Geo Ambiental) en colaboración con el Instituto Geográfico Agustín Codazzi (IGAC), Shape de Zonificación POMCA, se establece que el predio EL CARMEN se encuentra ubicado en categoría de Uso Múltiple- Áreas para la producción agrícola, ganadera y de uso sostenible de Recursos Naturales -Áreas Agrícolas CTS- Áreas para la producción agrícola, ganadera y de uso sostenible de Recursos Naturales.

Imagen N° 6. Localización del predio EL CARMEN en relación a Zonificación POMCA Rio Bogotá. Fuente: <http://geoambiental.car.gov.co/geoambiental/FUNPerfil/PREPerfil>.

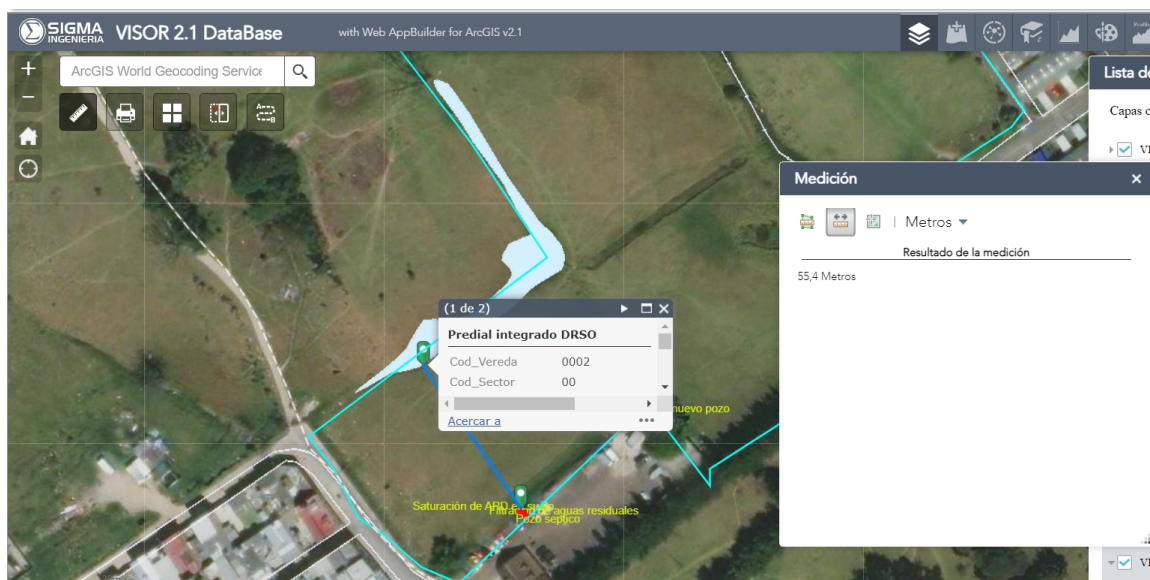
Por otra parte, se identificó que el cuerpo hídrico más cercano se encuentra identificado en cartografía shape VISOR VISOR Cartografía Base 1:10000 como jagüey localizado en las coordenadas de referencia Origen Unico Nacional CTM 12 N: 2079482 y E: 4864658 y se evidencia en campo como fuente hídrica con características antrópicas tipo reservorio o vallado, este cuerpo hídrico se encuentra a una distancia de aproximadamente 55m del área de estudio donde se está desarrollando la descarga de aguas residuales domésticas del pozo séptico colapsado localizado en el predio EL CARMEN, el cuerpo hídrico se encuentra localizado en predio LA ESMERALDA identificado con cedula catastral N° 2528600000020055 como se observa en la imagen N° 7.

Imagen N° 7. Localización del predio EL CARMEN en relación a fuentes hídricas. Fuente: <http://geoambiental.car.gov.co/geoambiental/FUNPerfil/PREPerfil>.

Dado lo anterior se determina que por la distancia y la topografía del terreno NO se está generando la conducción por escorrentía de las aguas residuales hacia el cuerpo de agua descrito anteriormente.
