## Remisión queja presuntos vertimientos de aguas residuales al suelo

Asunto: Remisión queja presuntos vertimientos de aguas residuales al suelo

De acuerdo al asunto de referencia y teniendo en cuenta que ante el municipio de Funza se interpuso queja por el vertimiento de aguas residuales domésticas, se realizaron visitas técnicas los días 15 y 19 de enero por parte del personal adscrito a la Secretaría de Ambiente y Bienestar Animal, de conformidad con las actas de visita ambiental No. 004 y 007, en el establecimiento comercial "Parqueadero Donde Rafa" (polígono amarillo), ubicado en el la vereda Siete Trojes en la calle 23 con carrera 9, detrás de la empresa Grival y contiguo al barrio Villa María etapa 4 del municipio de Mosquera, coordenadas 4°43'3.45" N y 74°13'14.172" W, como se muestra en la siguiente ilustración:

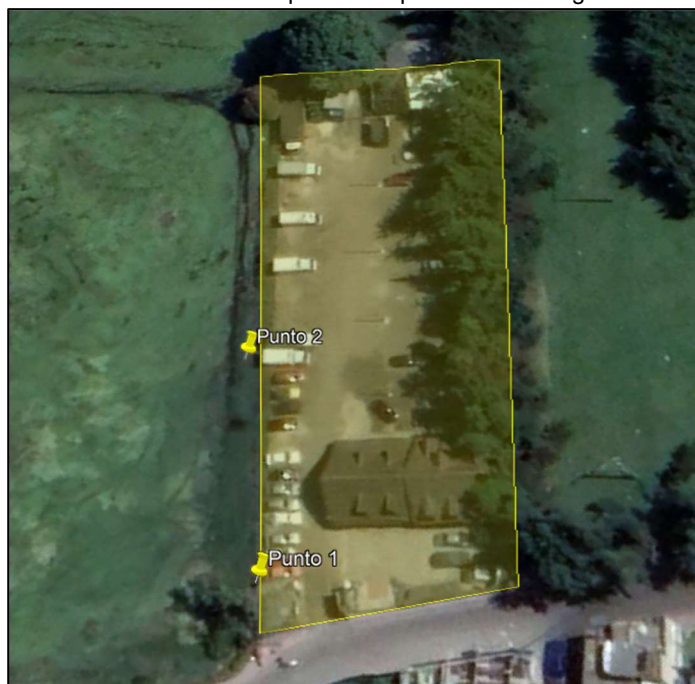
Ilustración 4. Ubicación puntos de presunta descarga de ARD

En el recorrido de inspección se identificaron dos puntos de presunta descarga de aguas residuales domésticas al suelo del predio contiguo, en el cual se realizan actividades pecuarias.

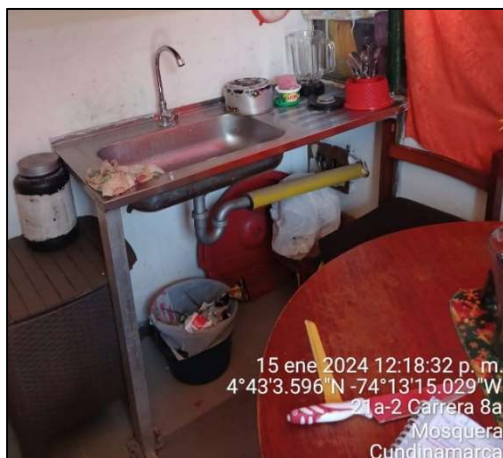
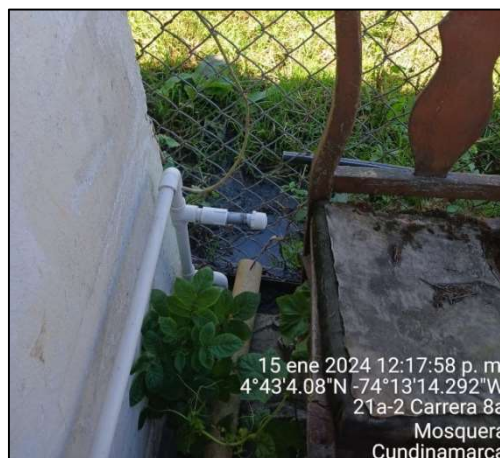
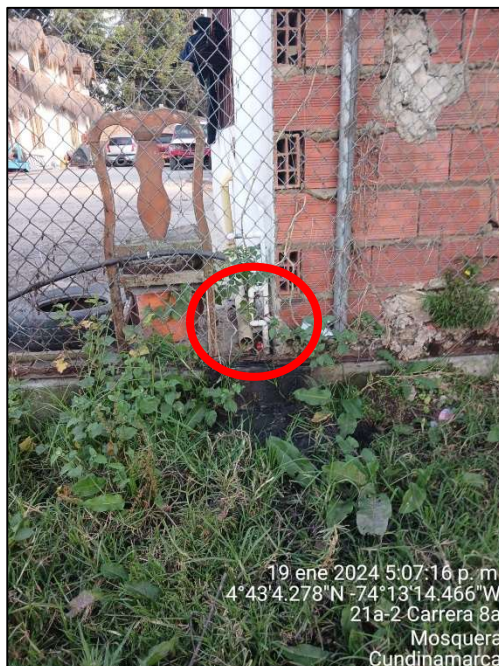
Ilustración 5. Punto 1 vertimiento ARD

En el primer punto, se evidenció tubo de descarga de aguas residuales domésticas al suelo procedentes del lavaplatos de la caseta de vigilancia.

Con base en lo anterior, se remite queja a la Corporación Autónoma Regional de Cundinamarca – CAR, con el fin de realizar las acciones a que haya lugar en el marco de la ley 1333 de 2009 “Por la cual se establece el procedimiento sancionatorio ambiental y se dictan otras disposiciones”, teniendo en cuenta las posibles afectaciones ambientales por contaminación del suelo; para lo cual se cuenta con total disposición para realizar el respectivo acompañamiento por parte de la Administración Municipal.

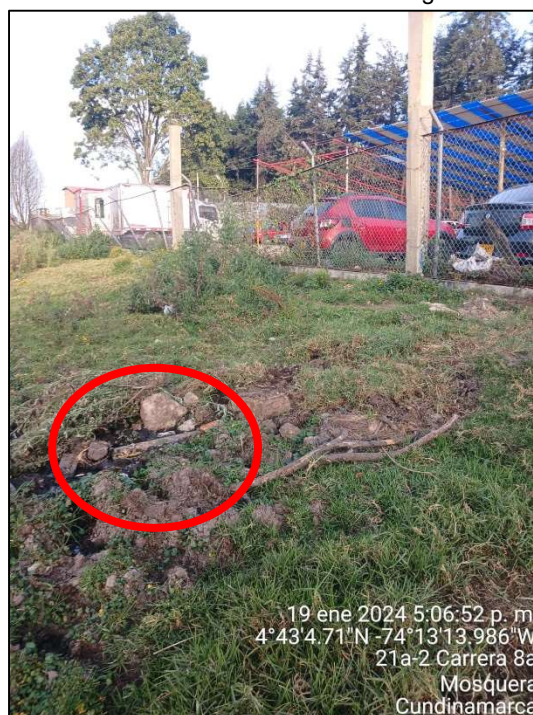
Ilustración 6. Punto de descarga 2

En el segundo punto, se identificó tubería de descarga al suelo, observándose anegación del terreno en la boca del tubo y percepción de olores característicos de aguas residuales.

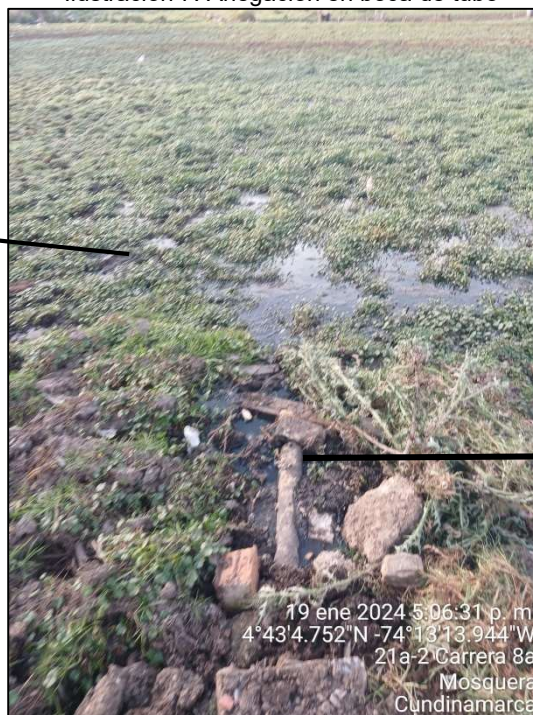
Ilustración 7. Anegación en boca de tubo

Anegación

Tubería de descarga

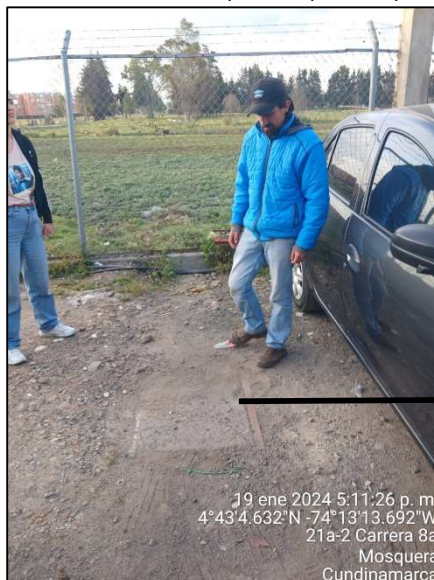
Ilustración 8. Ubicación posible pozo séptico

Las personas que atienden las visitas, manifiestan que el predio no está conectado al sistema de alcantarillado público, toda vez que no hay cobertura por parte de las empresas prestadoras, por lo tanto, cuentan con pozo séptico, sin embargo, no fue posible su inspección, ya que se encuentra tapado.

Pozo séptico
