Remisión queja existencia de conexiones erradas e incumplimiento de la norma de vertimientos de la PTAR del parque industrial Celta Trade Park

Asunto: Remisión queja existencia de conexiones erradas e incumplimiento de la norma de vertimientos de la PTAR del parque industrial Celta Trade Park

En atención a la queja interpuesta, se realizó inspección de la Planta de Tratamiento de Aguas Residuales – PTAR, reservorios de aguas lluvias y alcantarillado pluvial.

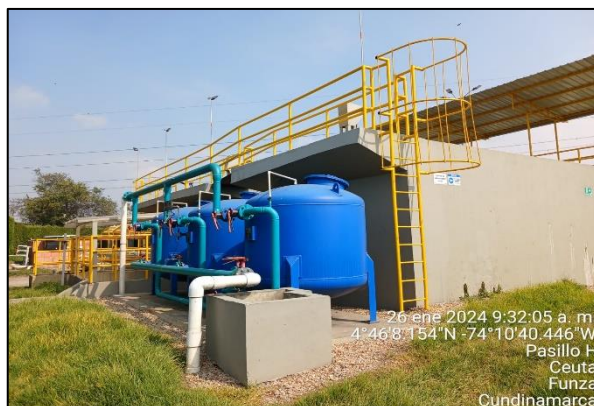
Ilustración 2. PTAR

El Parque Industrial Celta Trade Park cuenta con una planta de tratamiento de aguas residuales industriales en la que se realiza tratamiento primario, secundario y terciario. Las aguas que alimentan dicha planta, corresponden únicamente a aguas residuales, ya que se cuenta con sistema de alcantarillado pluvial y sanitario independiente.

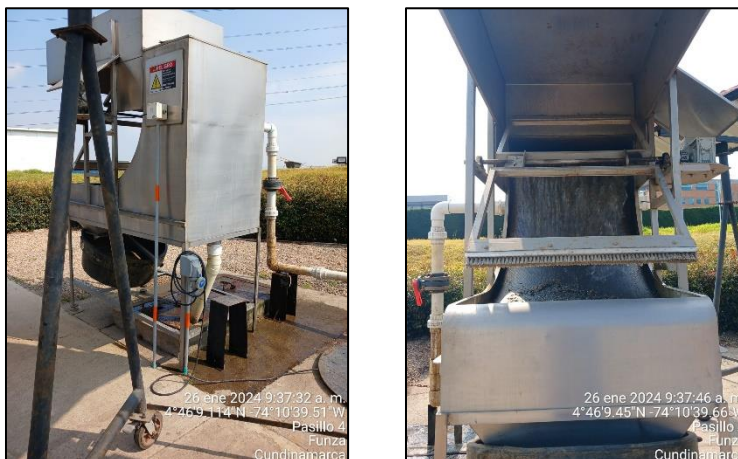
Ilustración 3. Cribado

El agua que ingresa a la planta pasa primero por un proceso de cribado para la remoción de sólidos.

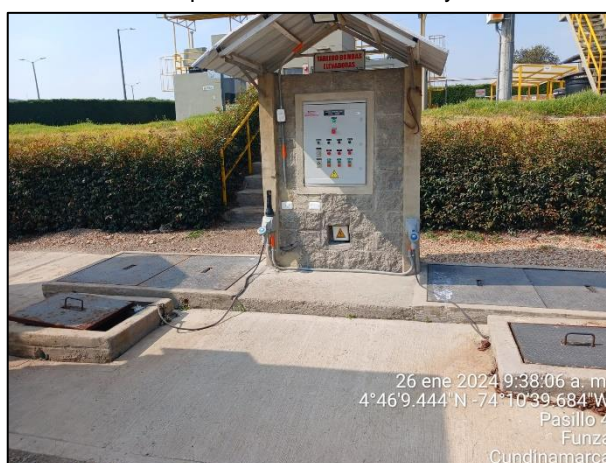
Ilustración 4. Tanque de almacenamiento y tablero de bombas

Posteriormente, son conducidas a un tanque de almacenamiento de 64 m³, que cuenta con dos bombas para la elevación del agua residual al proceso de floculación.

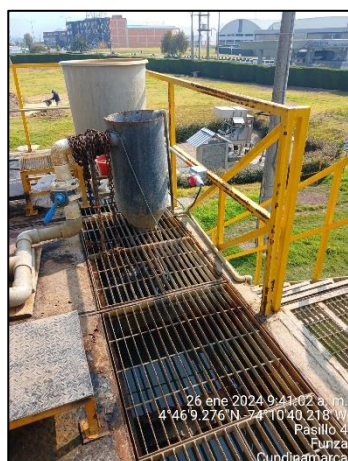
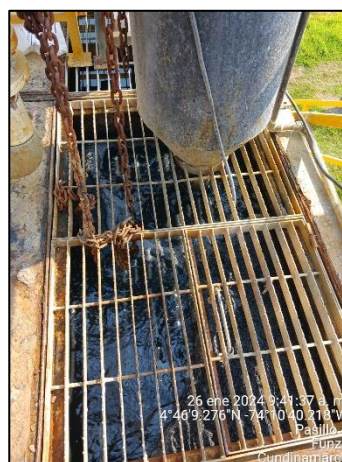
Ilustración 5. Floculación

En el proceso de floculación se hace uso de sulfato de aluminio y polímero aniónico.

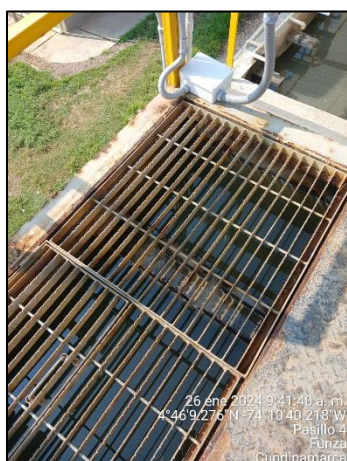
Ilustración 6. Sedimentación

Luego, se conducen al proceso de sedimentación, con el fin de decantar los sólidos, y después a los reactores biológicos.

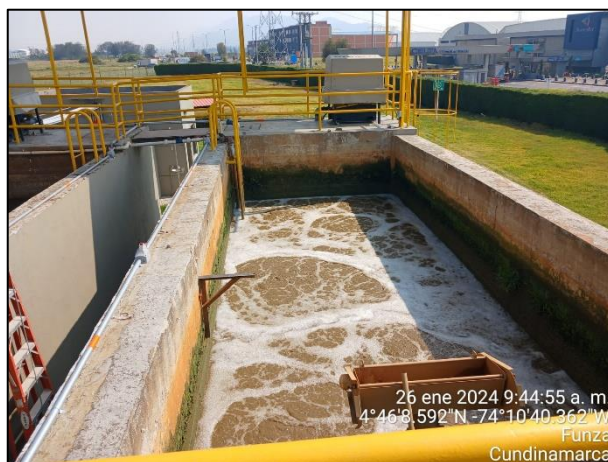
Ilustración 7. Reactores lodos activados

En el momento de la inspección, se informa que uno de los reactores está fuera de servicio, dado a que está en proceso de mantenimiento de sus equipos y accesorios; dichos reactores realizan tratamiento biológico, a través del proceso de lodos activados realizando aireación extendida de las aguas residuales.

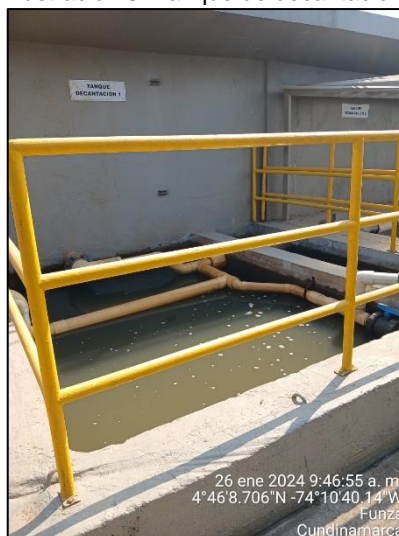
Ilustración 8. Tanque de decantación

Luego de realizar la aireación extendida, se procede a conducir las a un tanque de decantación.

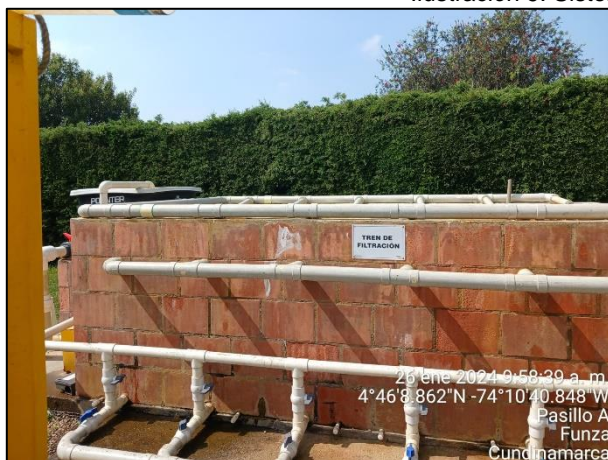
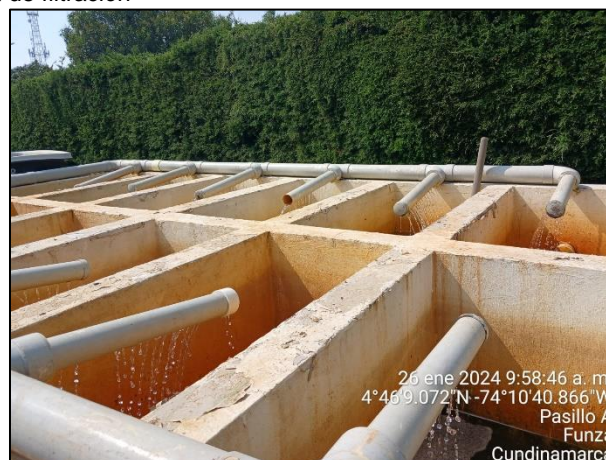
Ilustración 9. Sistema de filtración

Del tanque de decantación, se conduce el agua residual al sistema de filtrado que contiene grava, antracita y carbón activado para finalmente realizar la descarga al sistema de alcantarillado del prestador de servicios públicos Aguas de la Sabana de Bogotá S.A. E.S.P.

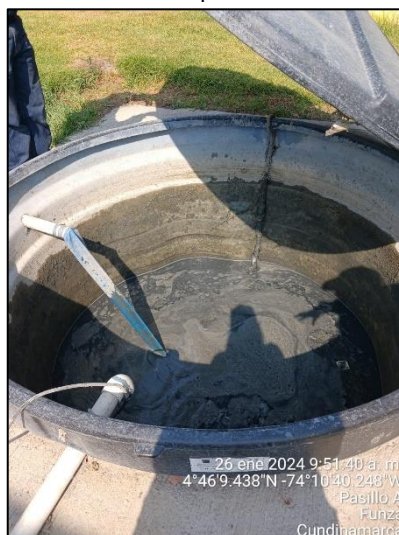
Ilustración 11. Espesadores de lodo

Referente a los lodos, éstos son generados en los procesos de floculación y aireación extendida, los cuales son conducidos a través de bombeo a seis lechos de secado en dónde se les aplica cal viva; previo a ello, pasan por los espesadores de lodos.

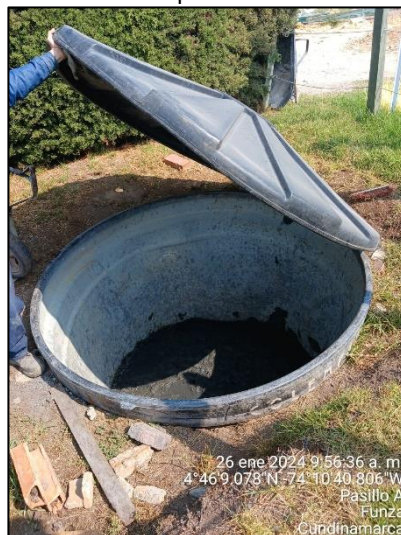
Ilustración 13. Tanques almacenamiento lodo

Una vez secos los lodos, se depositan en tanques enterrados, los cuales son extraídos con equipo succión presión (vactor) para su respectiva disposición final.

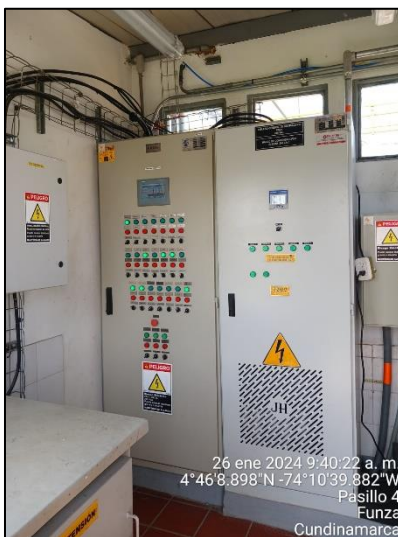
Ilustración 14. Tablero de control sistema de automatización

Es importante resaltar que, la planta de tratamiento de aguas residuales se encuentra automatizada.

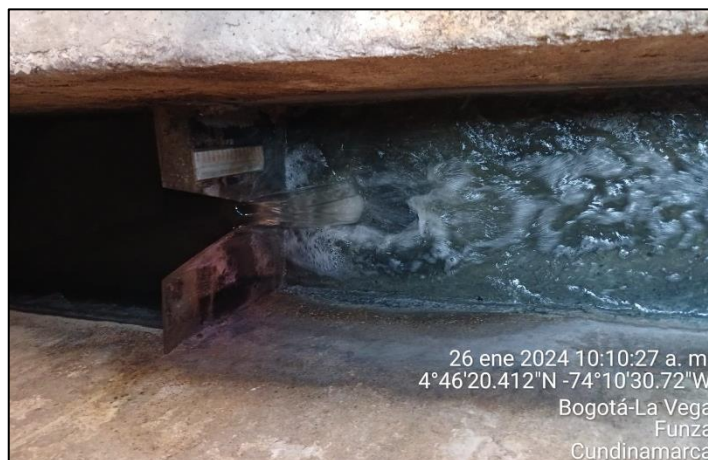
Ilustración 15. Canaleta de medición de caudal de ARnD

Para el control de la calidad de las aguas residuales se realiza caracterización puntual una vez al mes y compuesto de 24 horas anualmente. El muestreo se realiza en la caja de entrega de aguas residuales no domésticas al prestador del servicio de alcantarillado, la cual cuenta con canaleta para medición de caudal.

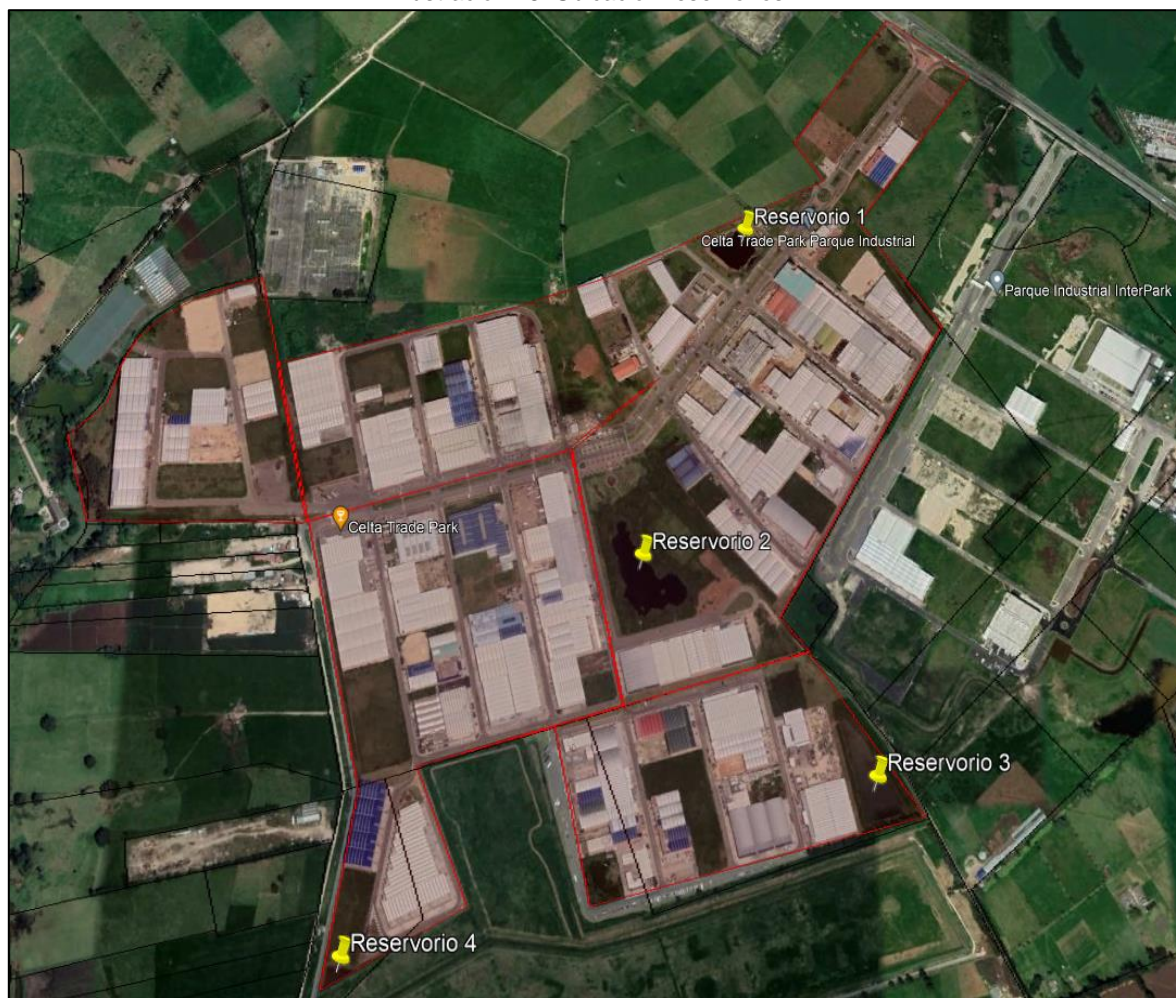
Ilustración 18. Ubicación reservorios

El parque industrial Celta Trade Park cuenta con cuatro (4) pondajes o reservorios de aguas lluvias, ubicados dentro de las instalaciones de dicho parque como se muestra en la siguiente ilustración:

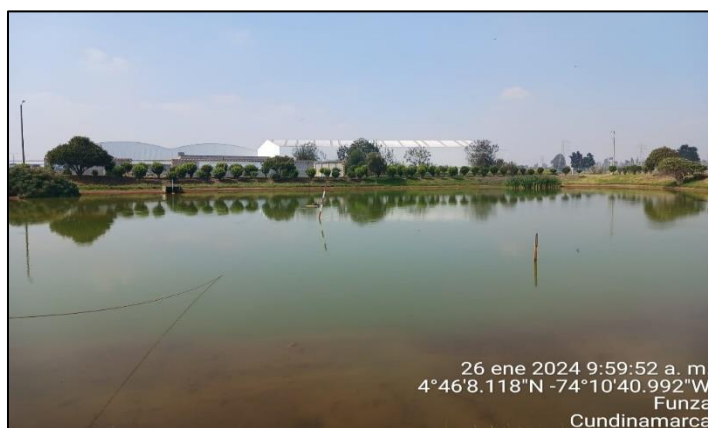
Ilustración 19. Reservorio 1

Reservorio 1: Se observa caseta de bombeo, el cual de acuerdo con lo manifestado por el personal que atiende la visita es usada para extracción de agua para el riego de las zonas comunes del parque, no se perciben olores ofensivos y se indica que se vienen realizando procesos de reforestación.

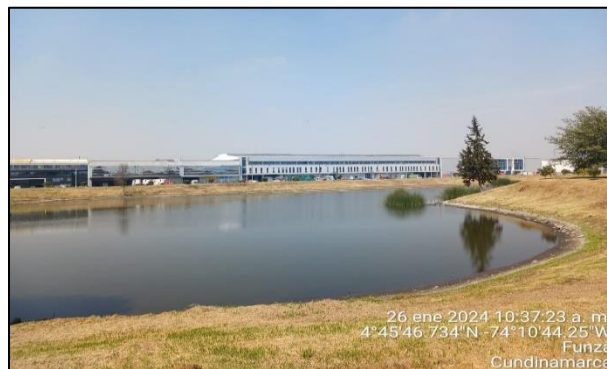
Ilustración 21. Reservoirio 2

Reservorio 2: Se observa caseta de bombeo que se utiliza para trasportar el agua al reservorio 3 en épocas de lluvia.

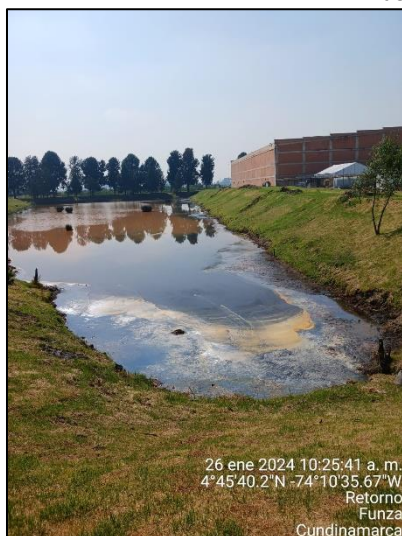
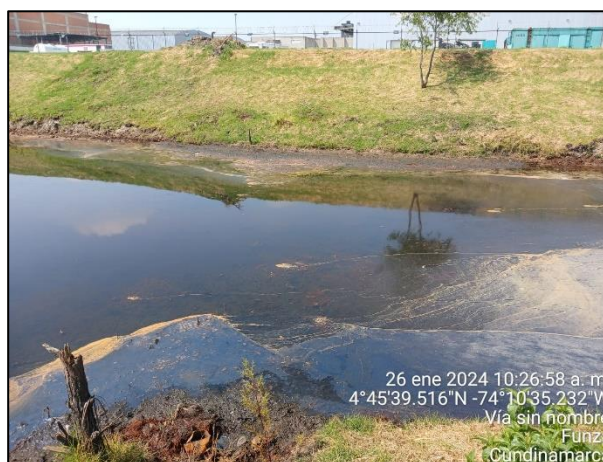
Ilustración 22. Reservoirio 3

Reservoirio 3: Se observa reservoirio del cual no se extrae agua y del que se recomienda evaluar la calidad de este.

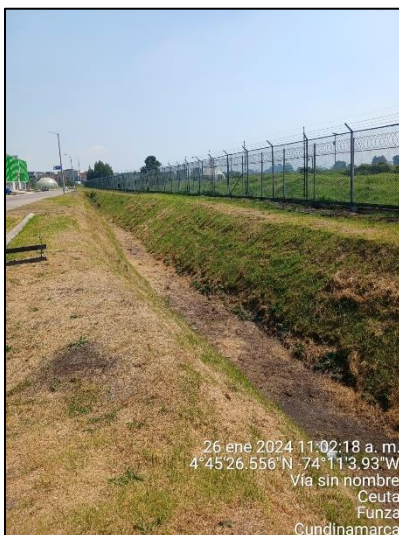
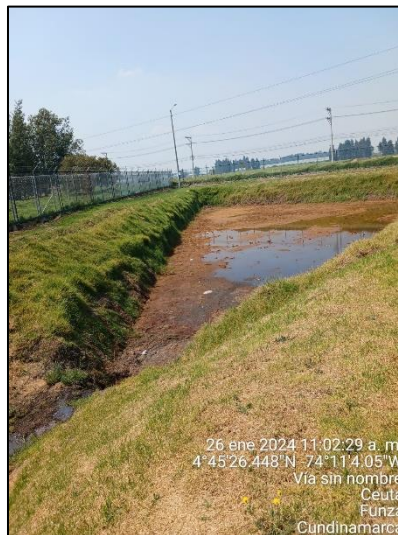
Ilustración 23. Reservoirio 4 y canal de conducción

Reservoirio 4: Este reservoirio cuenta con un canal que conecta con el reservoirio 3 para la conducción de las aguas lluvias, el agua no se utiliza en actividades.

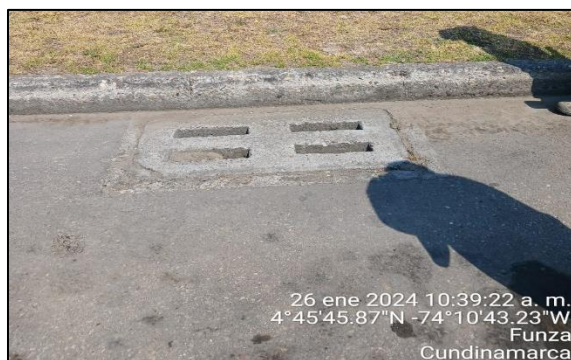
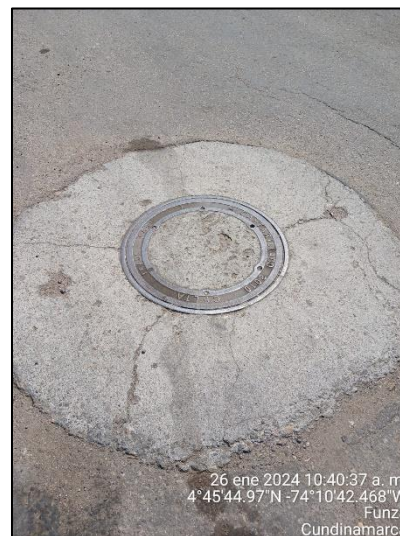
Ilustración 24. Sumideros y pozos de inspección

Por último, referente a la red de alcantarillado pluvial, se observan sumideros en concreto y pozos de inspección.

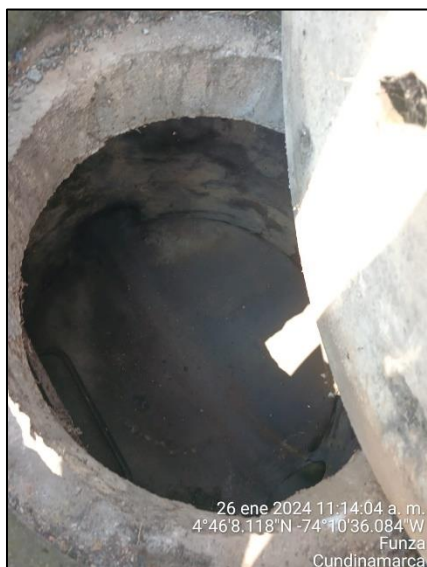
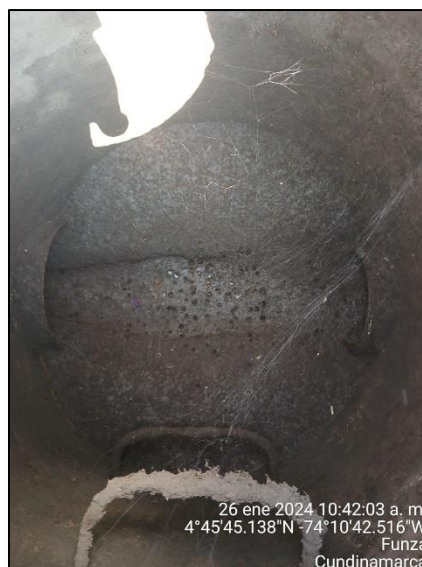
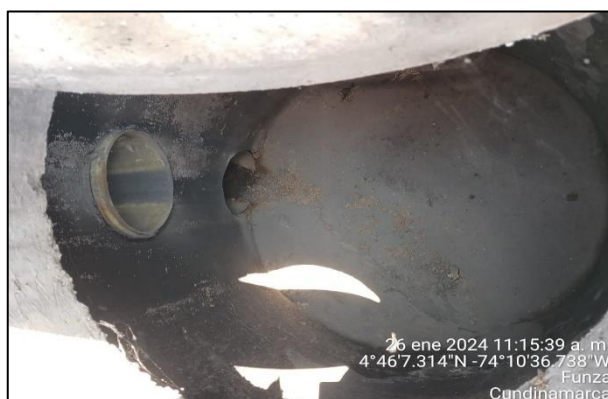
Ilustración 25. Pozos de alcantarillado pluvial secos

Con el fin de verificar el funcionamiento del alcantarillado pluvial, se realizó verificación aleatoria de los pozos de conformidad con la información entregada en campo del personal del parque industrial Celta Trade Park, evidenciándose pozos secos:

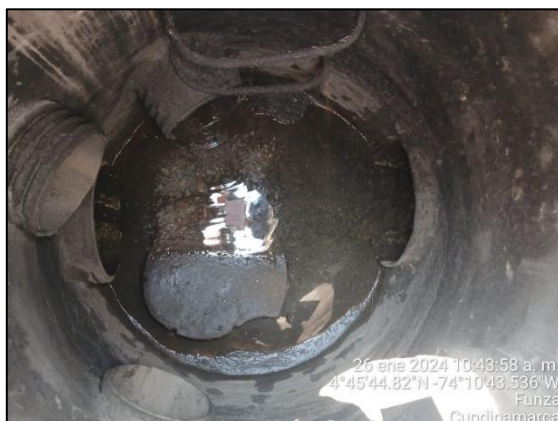
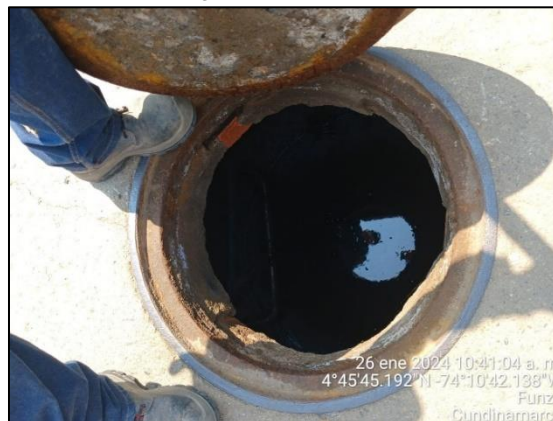
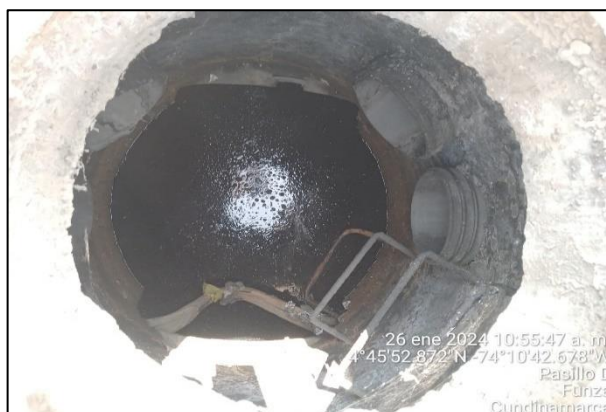
Ilustración 26. Pozos de alcantarillado pluvial con agua

Sin embargo, dentro de la verificación se encontró un pozo en el cual se encontraba ingresando agua de una tubería y varios pozos con agua, como se muestra en las siguientes ilustraciones:

Con base en lo anterior, se remite queja a la Corporación Autónoma Regional de Cundinamarca – CAR, con el fin de realizar las acciones a que haya lugar en el marco de la ley 1333 de 2009 “Por la cual se establece el procedimiento sancionatorio ambiental y se dictan otras disposiciones”, teniendo en cuenta las posibles afectaciones ambientales derivadas de presuntas conexiones erradas y presunto incumplimiento de la norma de vertimientos de la PTAR para lo cual se cuenta con total disposición para realizar el respectivo acompañamiento por parte de la Administración Municipal.

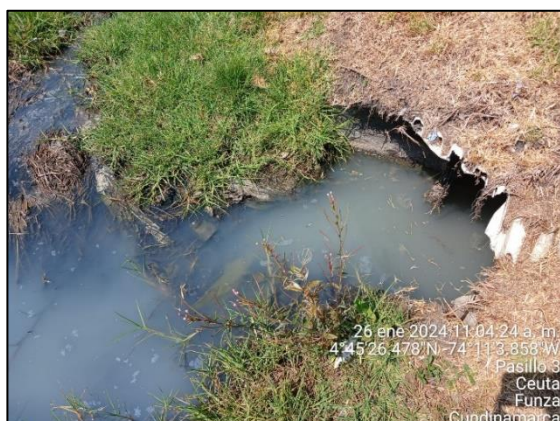
Ilustración 27. Descarga alcantarillado pluvial reservorio 4

Adicional a ello, se realizó la verificación de la boca del tubo de descarga de aguas lluvias al reservorio 4, en el cual se recomienda verificar su calidad.
