**Respuesta radicados 202450020003262 del 18 de enero del 2024, 202450020004422 y 202406500002382 del 23 de enero del 2024 – denuncia Parque Industrial Celta Trade Park**

Se informa que, dando alcance a la queja interpuesta por la presunta existencia de conexiones erradas e incumplimiento de la norma de vertimientos de la PTAR, se realizó visita técnica el día 26 de enero del 2024 mediante acta de visita ambiental No. 008 por parte del personal adscrito a la Secretaría de Ambiente y Bienestar Animal, la cual fue

En atención a la queja interpuesta, se realizó inspección de la Planta de Tratamiento de Aguas Residuales – PTAR, reservorios de aguas lluvias y alcantarillado pluvial.

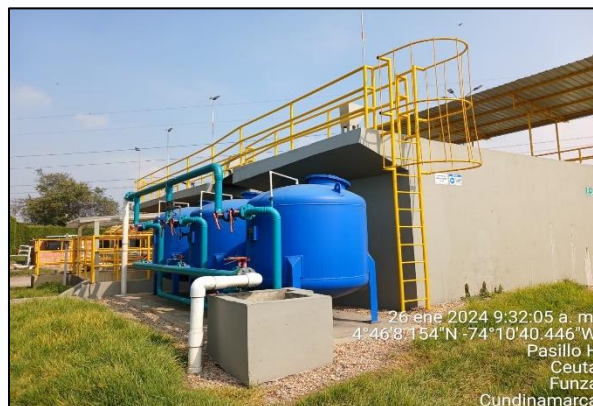
Ilustración 2. PTAR

El Parque Industrial Celta Trade Park cuenta con una planta de tratamiento de aguas residuales industriales en la que se realiza tratamiento primario, secundario y terciario. Las aguas que alimentan dicha planta, corresponden únicamente a aguas residuales, ya que se cuenta con sistema de alcantarillado pluvial y sanitario independiente.

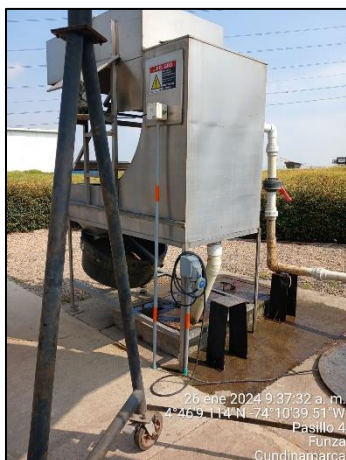
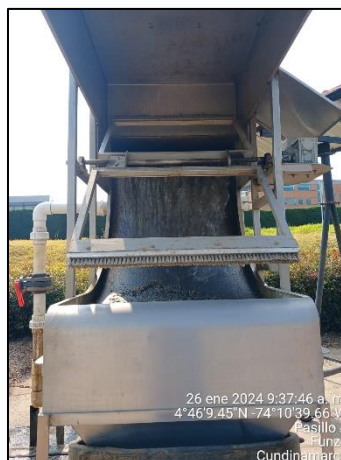
Ilustración 3. Cribado

El agua que ingresa a la planta pasa primero por un proceso de cribado para la remoción de sólidos.

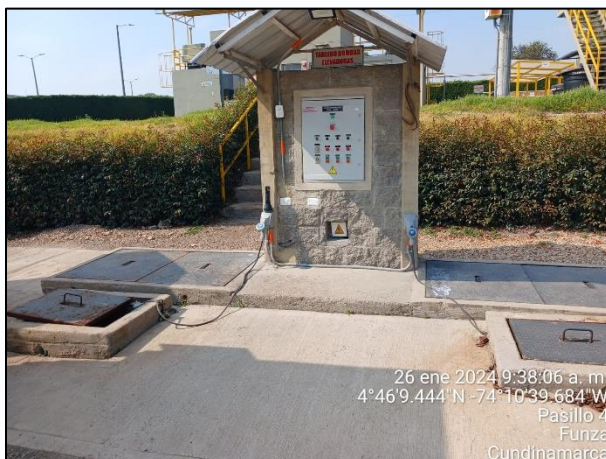
Ilustración 4. Tanque de almacenamiento y tablero de bombas

Posteriormente, son conducidas a un tanque de almacenamiento de 64 m<sup>3</sup>, que cuenta con dos bombas para la elevación del agua residual al proceso de floculación.

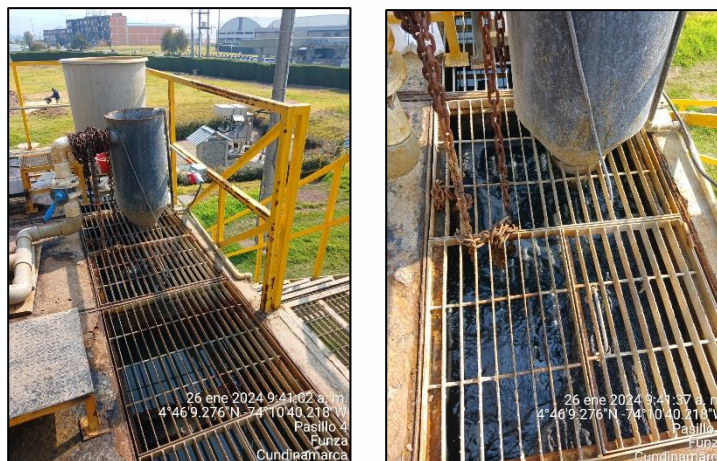
Ilustración 5. Floculación

En el proceso de floculación se hace uso de sulfato de aluminio y polímero aniónico.

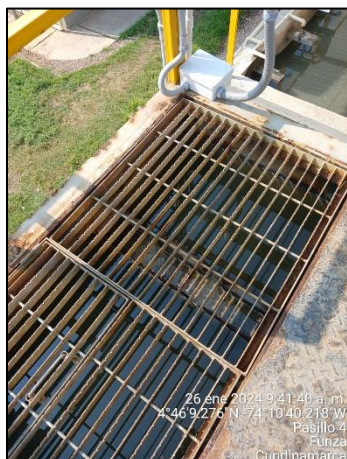
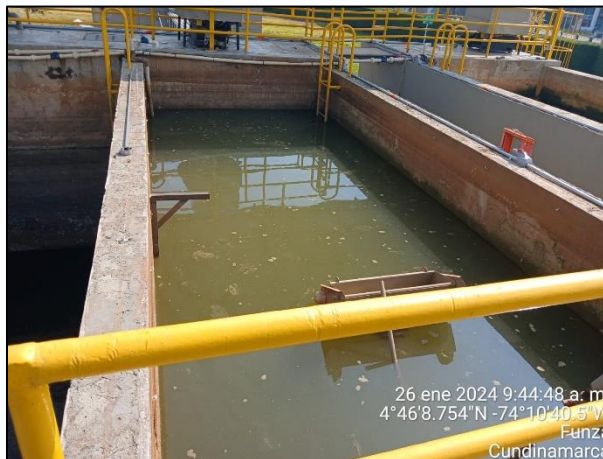
Ilustración 6. Sedimentación

Luego, se conducen al proceso de sedimentación, con el fin de decantar los sólidos, y después a los reactores biológicos.

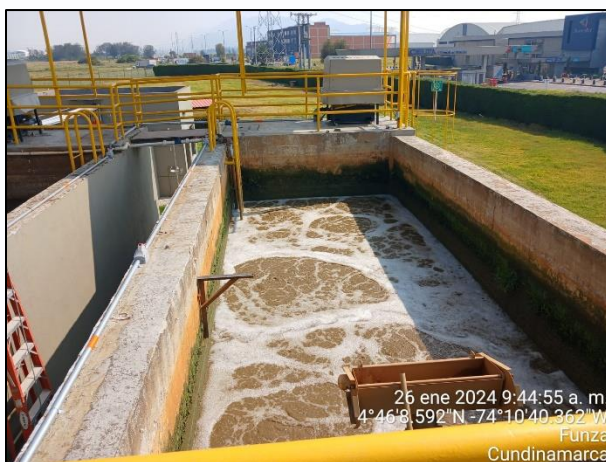
Ilustración 7. Reactores lodos activados

En el momento de la inspección, se informa que uno de los reactores está fuera de servicio, dado a que está en proceso de mantenimiento de sus equipos y accesorios; dichos reactores realizan tratamiento biológico, a través del proceso de lodos activados realizando aireación extendida de las aguas residuales.

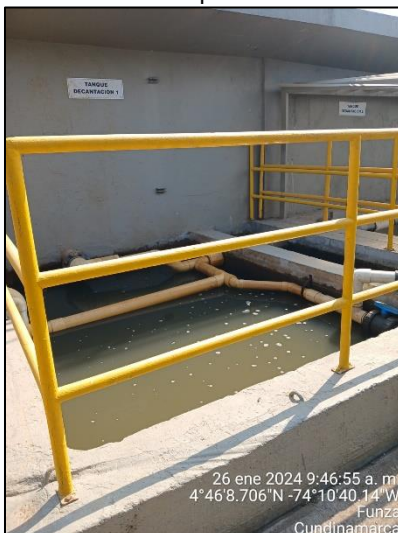
Ilustración 8. Tanque de decantación

Luego de realizar la aireación extendida, se procede a conducir las aguas a un tanque de decantación.

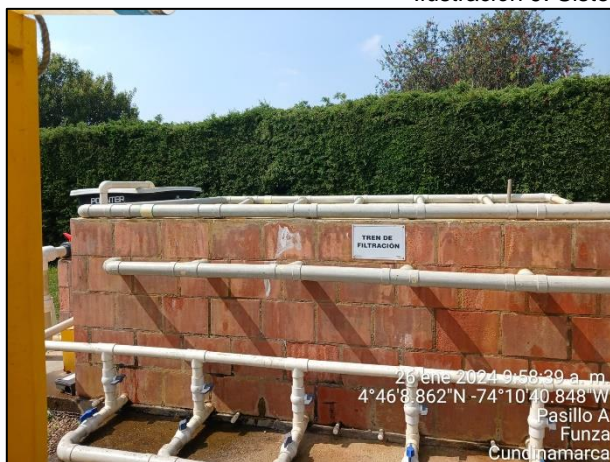
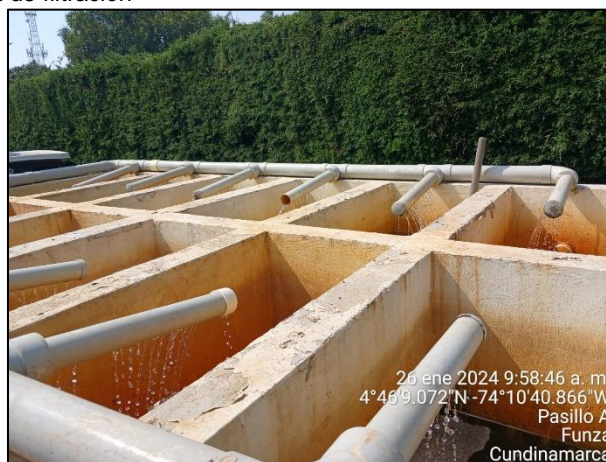
Ilustración 9. Sistema de filtración

Del tanque de decantación, se conduce el agua residual al sistema de filtrado que contiene grava, antracita y carbón activado para finalmente realizar la descarga al sistema de alcantarillado del prestador de servicios públicos Aguas de la Sabana de Bogotá S.A. E.S.P.

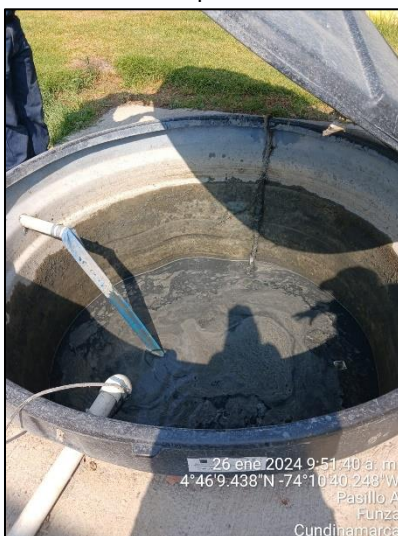
Ilustración 11. Espesadores de lodo

Referente a los lodos, éstos son generados en los procesos de floculación y aireación extendida, los cuales son conducidos a través de bombeo a seis lechos de secado en dónde se les aplica cal viva; previo a ello, pasan por los espesadores de lodos.

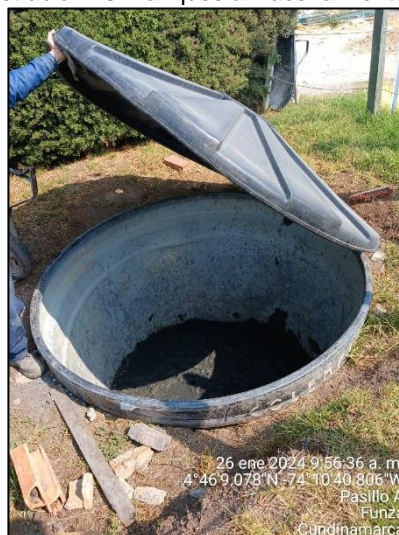
Ilustración 13. Tanques almacenamiento lodo

Una vez secos los lodos, se depositan en tanques enterrados, los cuales son extraídos con equipo succión presión (vactor) para su respectiva disposición final.

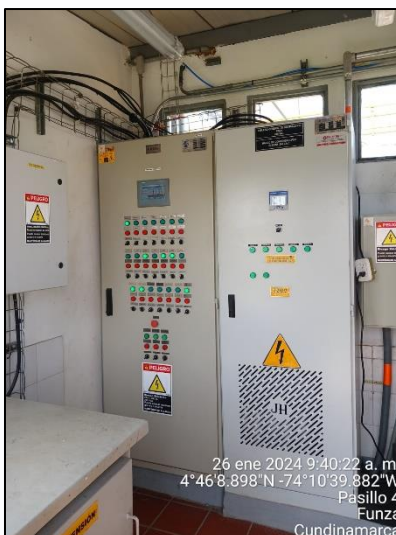
Ilustración 14. Tablero de control sistema de automatización

Es importante resaltar que, la planta de tratamiento de aguas residuales se encuentra automatizada.

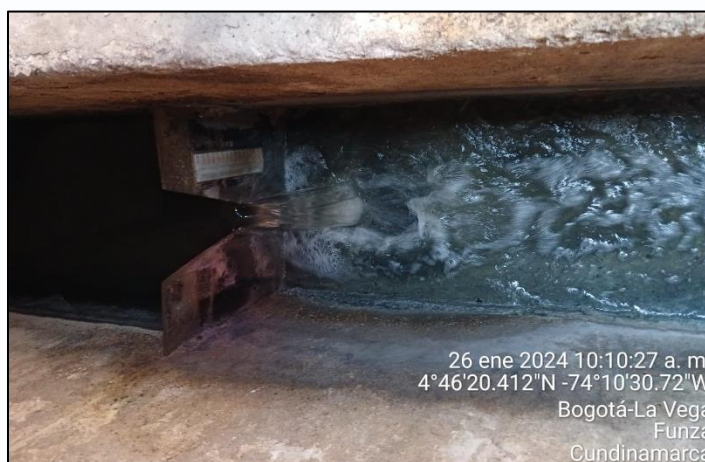
Ilustración 15. Canaleta de medición de caudal de ARnD

Para el control de la calidad de las aguas residuales se realiza caracterización puntual una vez al mes y compuesto de 24 horas anualmente. El muestreo se realiza en la caja de entrega de aguas residuales no domésticas al prestador del servicio de alcantarillado, la cual cuenta con canaleta para medición de caudal.

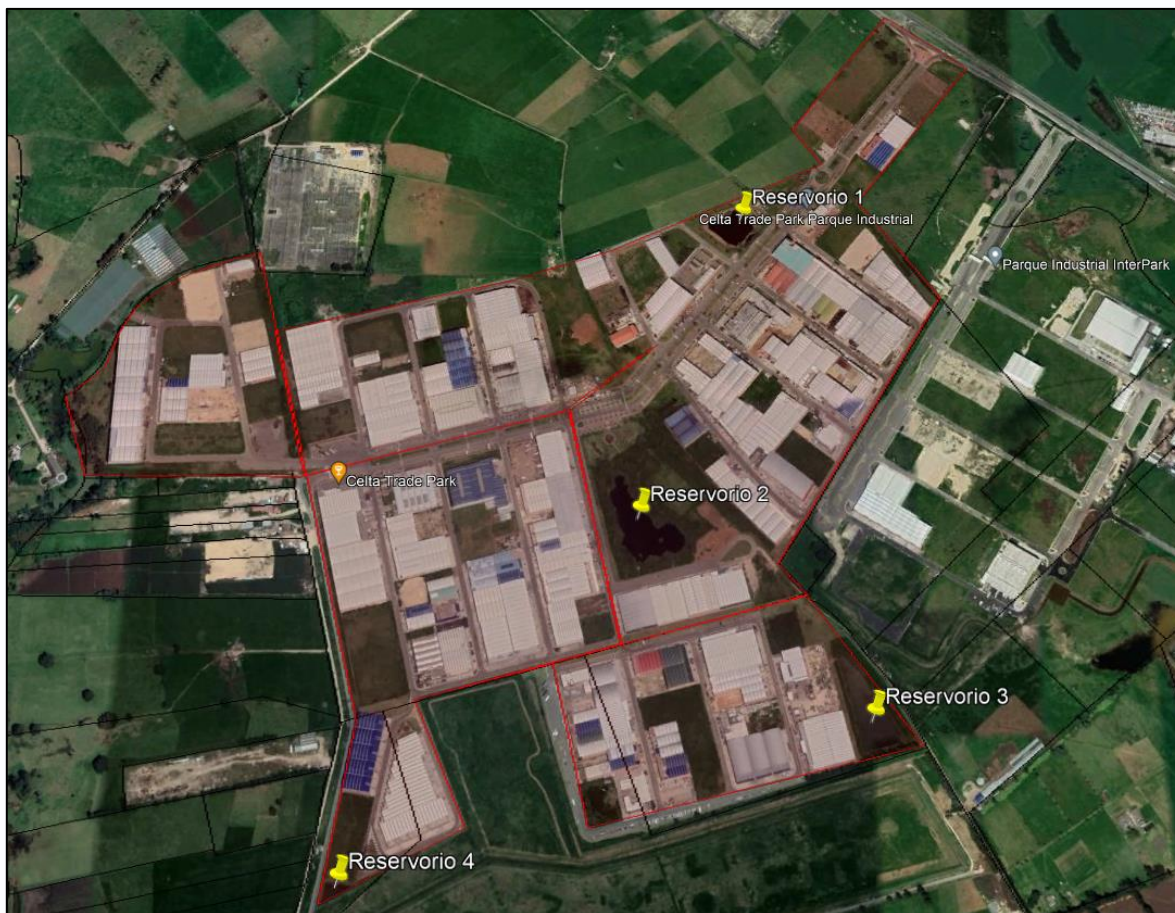
Ilustración 16. Ubicación reservorios

El parque industrial Celta Trade Park cuenta con cuatro (4) pondajes o reservorios de aguas lluvias, ubicados dentro de las instalaciones de dicho parque como se muestra en la siguiente ilustración:

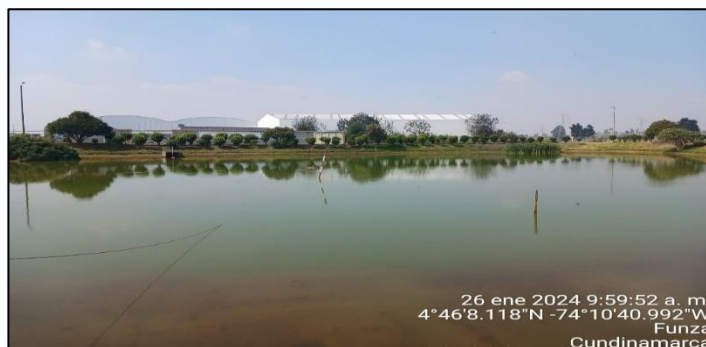
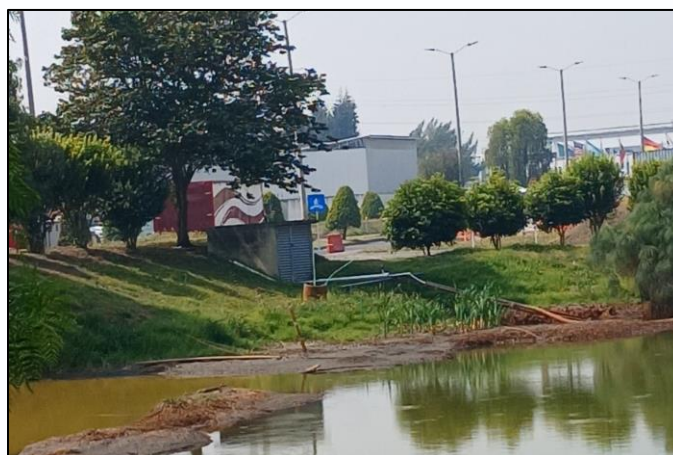
Ilustración 17. Reservoirio 1

Reservorio 1: Se observa caseta de bombeo, el cual de acuerdo con lo manifestado por el personal que atiende la visita es usada para extracción de agua para el riego de las zonas comunes del parque, no se perciben olores ofensivos y se indica que se vienen realizando procesos de reforestación.

Ilustración 18. Caseta de bombeo reservorio 1

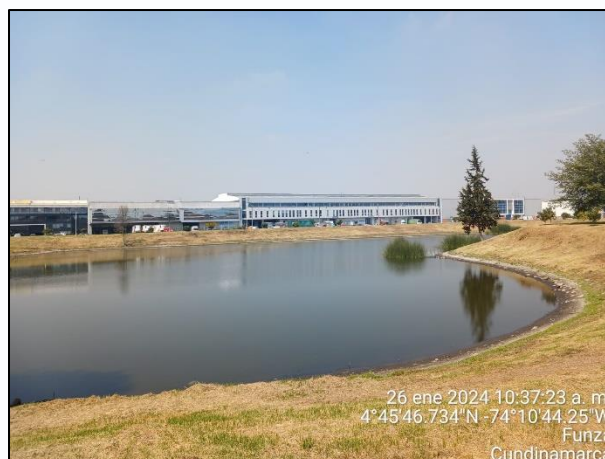
Ilustración 19. Reservoirio 2

Reservorio 2: Se observa caseta de bombeo que se utiliza para trasportar el agua al reservorio 3 en épocas de lluvia.

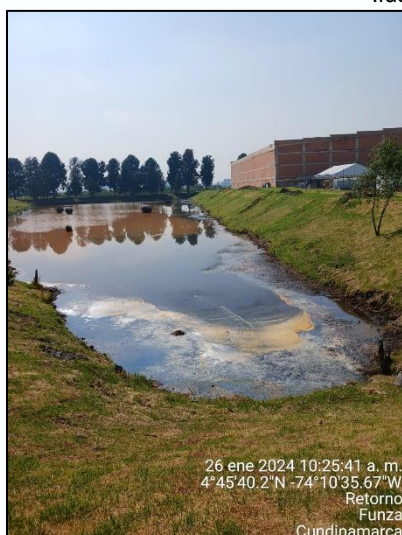
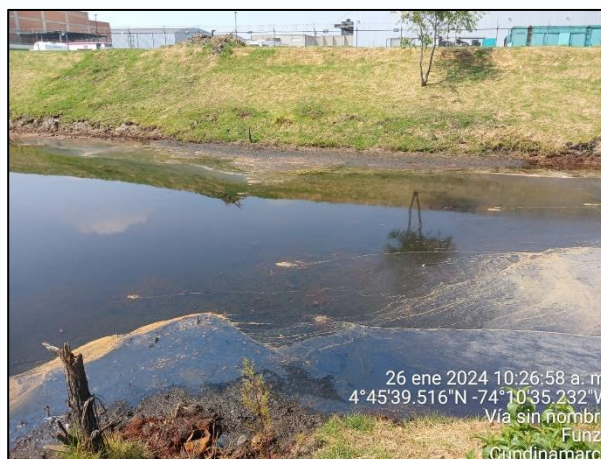
Ilustración 20. Reservoirio 3

Reservoirio 3: Se observa reservorio del cual no se extrae agua y del que se recomienda evaluar la calidad de este.

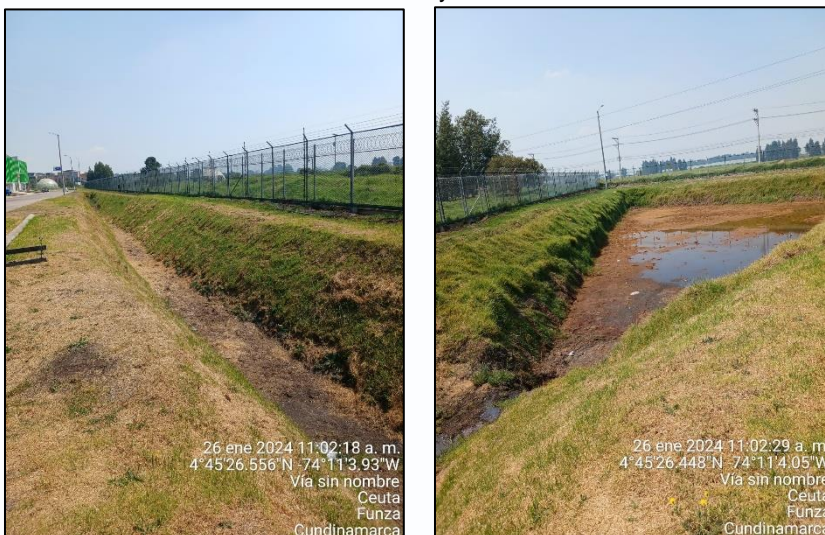
Ilustración 21. Reservorio 4 y canal de conducción

Reservoirio 4: Este reservorio cuenta con un canal que conecta con el reservorio 3 para la conducción de las aguas lluvias, el agua no se utiliza en ninguna actividad.

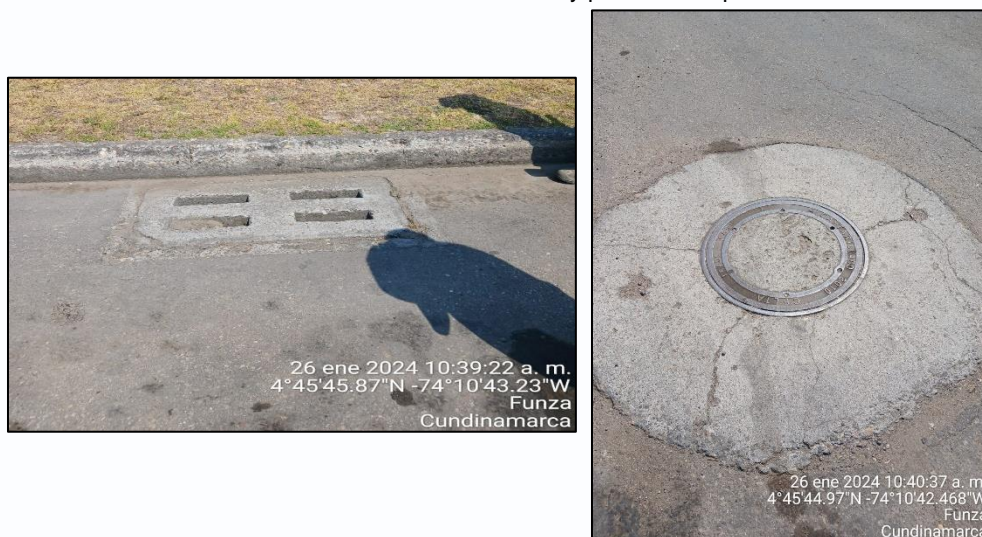
Ilustración 22. Sumideros y pozos de inspección

Por último, referente a la red de alcantarillado pluvial, se observan sumideros en concreto y pozos de inspección.

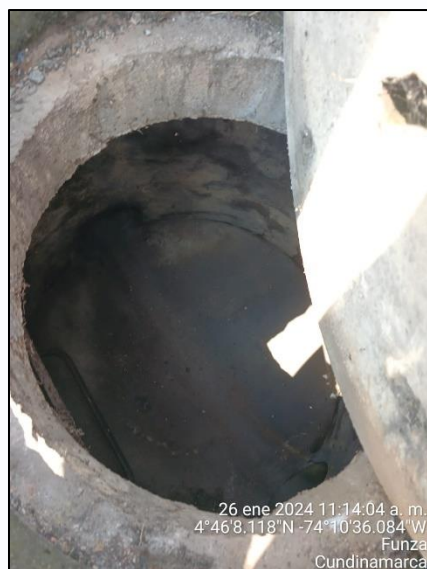
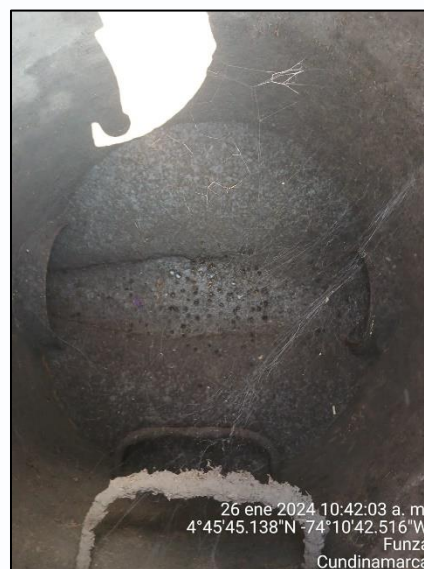
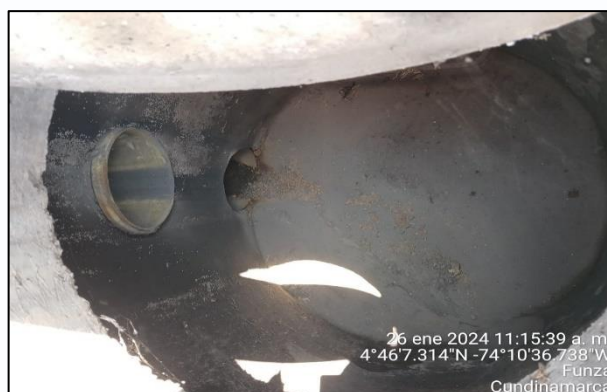
Ilustración 23. Pozos de alcantarillado pluvial secos

Con el fin de verificar el funcionamiento del alcantarillado pluvial, se realizó verificación aleatoria de los pozos de conformidad con la información entregada en campo por parte del personal del parque industrial Celta Trade Park, evidenciándose pozos sin aguas lluvias, como consecuencia de la actual época seca:

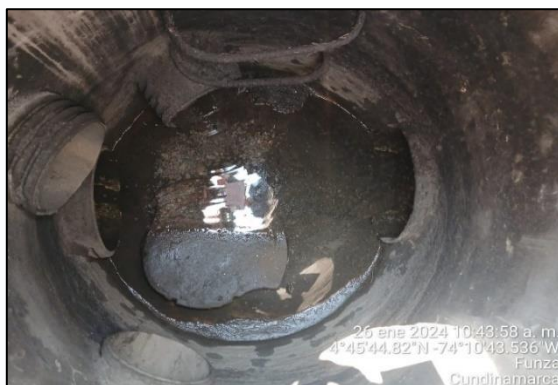
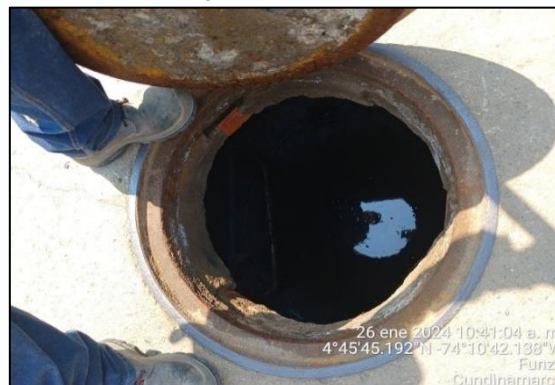
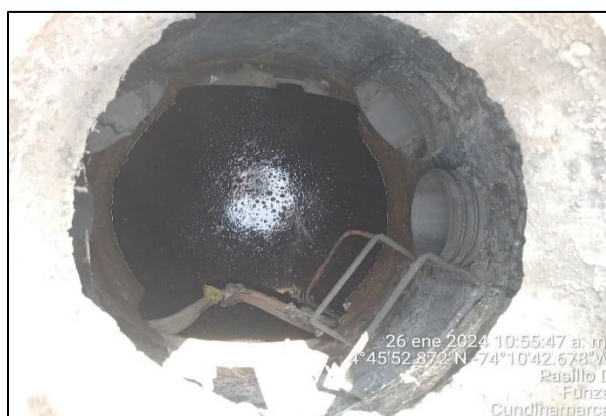
Ilustración 24. Pozos de alcantarillado pluvial con agua

Sin embargo, dentro de la verificación se encontró un pozo en el cual se encontraba ingresando agua de una tubería y varios pozos con agua, como se muestra en las siguientes ilustraciones:

Con base en lo anterior, se remitió queja a la Corporación Autónoma Regional de Cundinamarca – CAR, con el fin de realizar las acciones a que haya lugar en el marco de la ley 1333 de 2009 “Por la cual se establece el procedimiento sancionatorio ambiental y se dictan otras disposiciones” por posibles afectaciones ambientales derivadas de presuntas conexiones erradas y presunto incumplimiento de la norma de vertimientos de la PTAR, mediante radicado 2024800000008181 del 30 de enero del 2024.

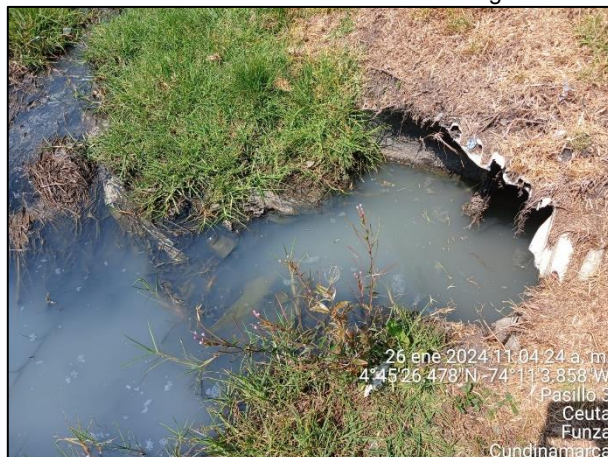
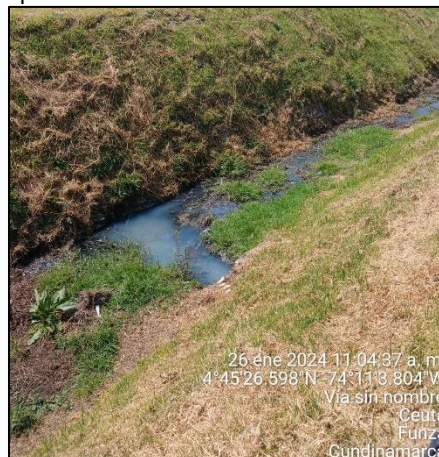
Ilustración 25. Descarga alcantarillado pluvial reservorio 4

Adicional a ello, se realizó la verificación de la boca del tubo de descarga de aguas lluvias al reservorio 4, en el cual se recomienda verificar su calidad.
