Informe Técnico DRSO No. 0226 de 25 ABR. 2024

Afectación a los Recursos Naturales

"(...)DENUNCIA CONTRA DE CELTA TRADE PARK PARQUE INDUSTRIAL, CELTA TRADE PARK UNO, ASOCELTA FUNZA, SIBERIA, COSTADO SUR, AUTOPISTA MEDELLÍN, BOGOTÁ-LA VEGA #CL 80 KM 7, COSTADO OCCIDENTAL, FUNZA, CUNDINAMARCA(...)"

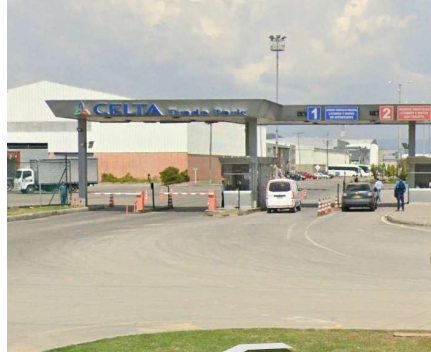
Fotografía N° 1. Ingreso al PARQUE INDUSTRIAL, CELTA TRADE PARK UNO, ASOCELTA

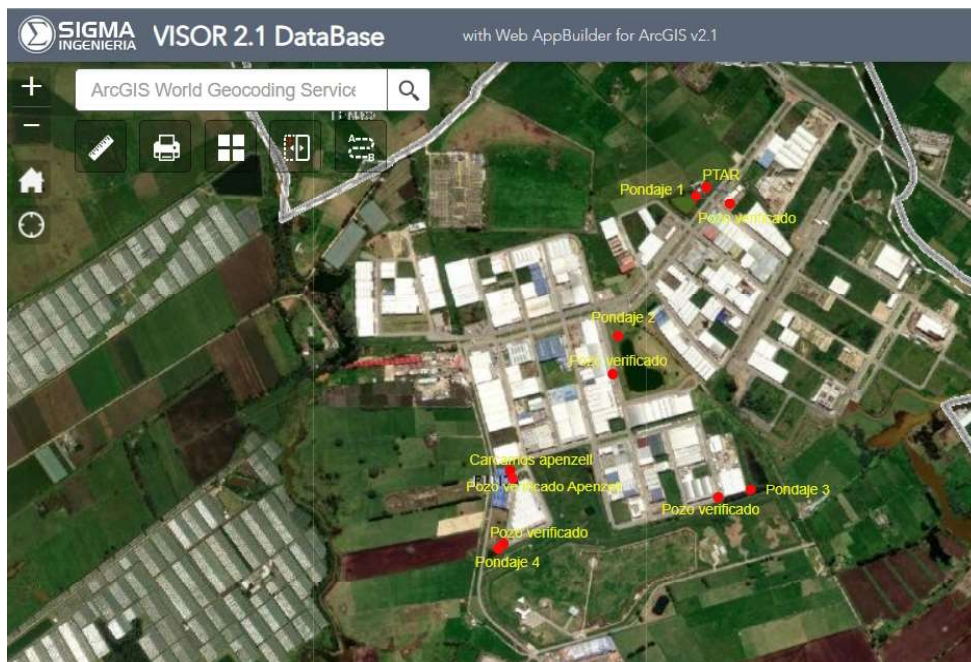
Imagen N° 2. Localización puntos georreferenciados en el PARQUE INDUSTRIAL, CELTA TRADE PARK UNO, ASOCELTA Funza-Siberia. Fuente: <http://geoambiental.car.gov.co/geoambiental/FUNPerfil/PREPerfil>

En el recorrido por el predio, se tomaron los puntos de coordenadas planas Magna Sirgas punto de origen IGAC Origen Único Nacional CTM 12 de importancia para el objeto de la visita relacionados en la siguiente tabla y se encuentran localizados en la imagen N° 2:

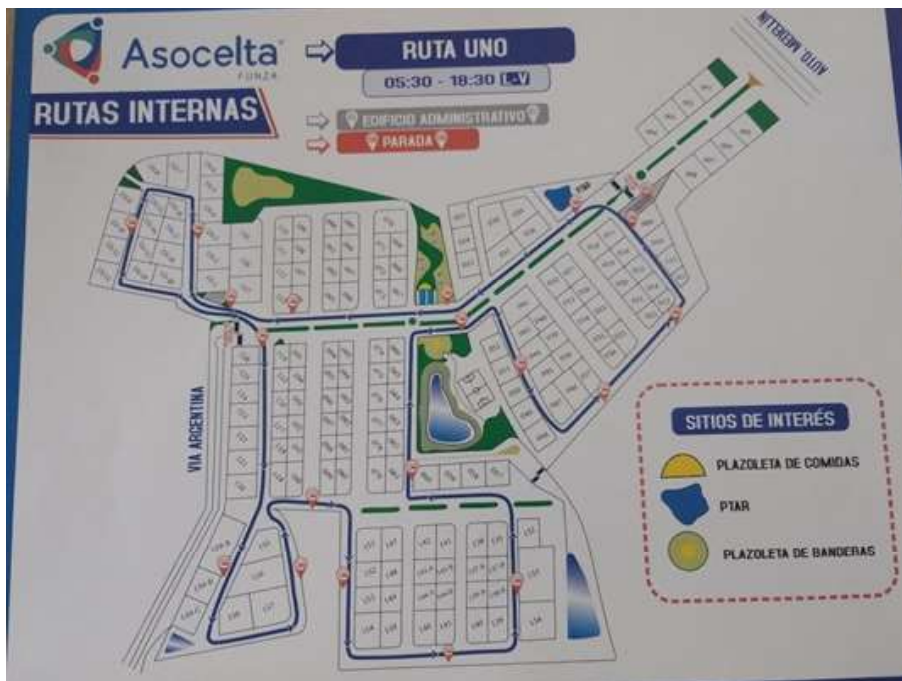
En la imagen N° 3 se observa la distribucion de las bodegas y localizacion de pondajes al interior del parque industrial.

Fotografía N° 2. Distribución del PARQUE INDUSTRIAL, CELTA TRADE PARK UNO ASOCELTA

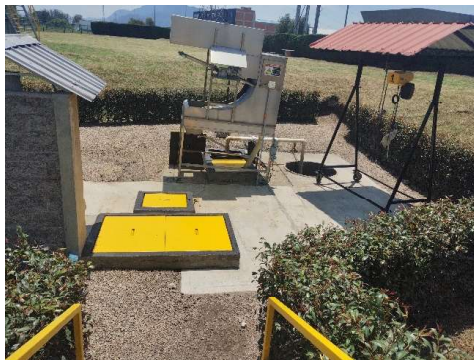
Una vez verificada la información se procede a desarrollar el recorrido por el PARQUE INDUSTRIAL, CELTA TRADE PARK UNO ASOCELTA iniciando el recorrido en la Planta de tratamiento de Aguas Residuales localizada en las coordenadas planas Origen Único Nacional CTM 12 de referencia N: 2085106 y E: 4869446 a 2560 msnm, según lo manifestado la PTAR fue instalada en el año 2019 cuenta con un caudal de diseño de 7 l/s y en promedio se tratan 5 l/s, la planta opera 24 h/día en la que se realiza tratamiento primario, secundario y terciario.

Fotografía N° 3. Ingreso a la PTAR

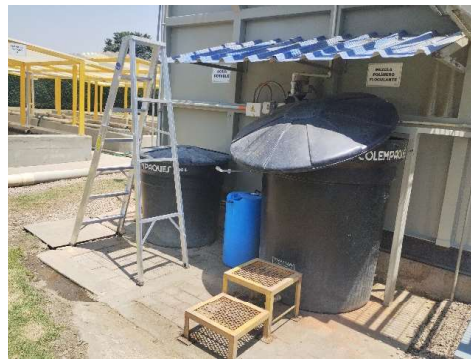
Posteriormente las aguas son conducidas a un tanque de igualación con una capacidad aproximada de 64m³ donde se desarrolla tratamiento físico químico a través de sulfato de aluminio y floculante aniónico, el agua clarificada se conduce a un sedimentador de alta tasa luego, se conducen al proceso de sedimentación, con el fin de decantar los sólidos, y después a los reactores biológicos de aireación extendida indicando que el reactor N° 3 se encuentra en mantenimiento, posteriormente se desarrolla proceso de desnitrificación, sedimentación y posteriormente se conducen a un tanque decantador, los lodos generados en el proceso son almacenados en camas de lodos y son dispuestos según lo manifestado con la empresa Biolodos S.A. en promedio cada dos meses (Observando los certificados de disposición final N° 18835-1265 y 18242-11381)

Fotografía N° 4. Tratamiento físico químico

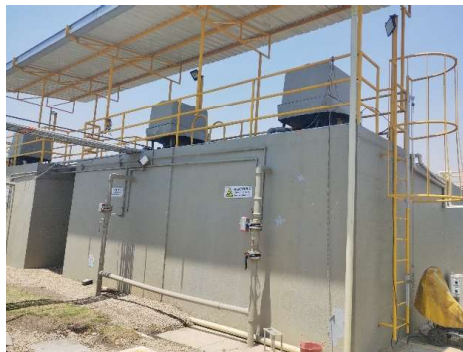
Fotografía N° 5. Reactores biológicos de aireación extendida

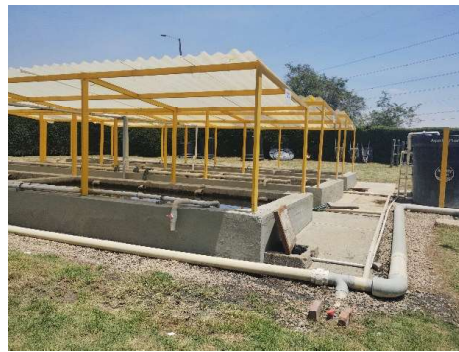
Fotografía N° 6. Lechos de secado de lodos

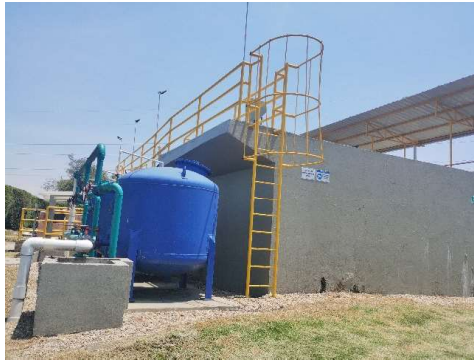
Fotografía N° 7. Tanque de decantación

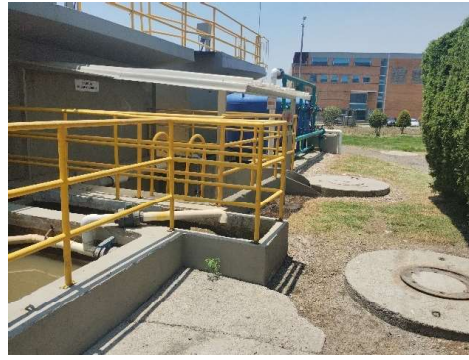
Fotografía N° 8. Tanque de decantación

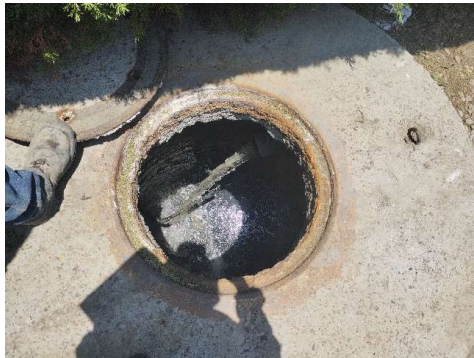
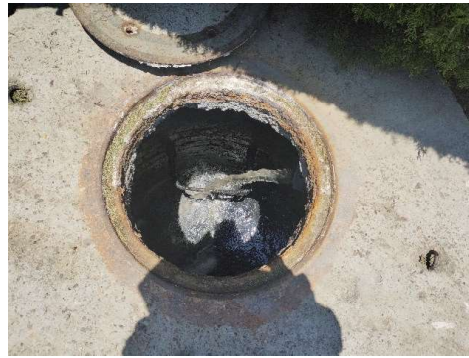
Posteriormente el agua tratada es conducida hacia el colector de la empresa de Servicios Públicos Sociedad Aguas de la Sabana Bogotá S.A (Permiso de vertimientos con Resolución CAR No. 0466 del 01/04/2013 Expediente 27648) ubicada sobre la calle 80., construcción aproximada en una longitud de 600m con tubería de 10" y 11 Pozos de inspección, un punto de control final anterior al pozo final de entrega del colector.

Fotografías 9 y 10. Salida de la PTAR

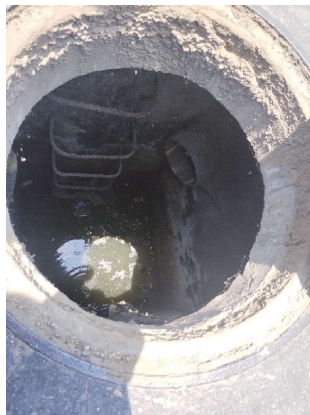
Fotografía 11. Pozo aguas lluvias frente a bodegas Mac pollo localizado en las coordenadas planas Origen Único Nacional CTM 12 N: 1018455 y E: 988545 a 2563 msnm

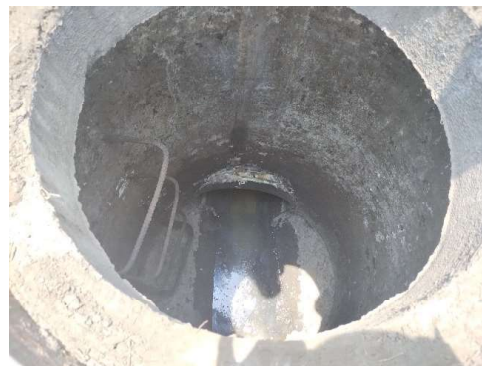
Fotografía 12. Pozo aguas lluvias frente a bodegas Mac pollo localizado en las coordenadas planas Origen Único Nacional CTM 12 N: 2083814 y E: 4868701

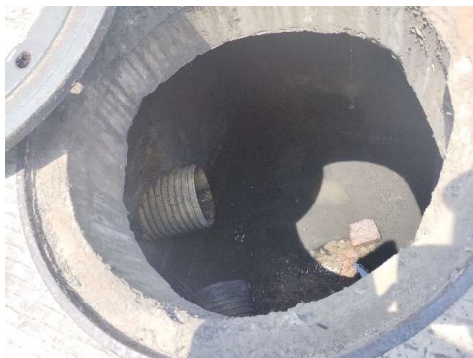
Fotografía 13. Pozo aguas lluvias frente a bodegas de Lacteos Apenzzell SAS localizado en las coordenadas planas CTM 12 N: 2084051 y E: 4868739 a 2568 msnm

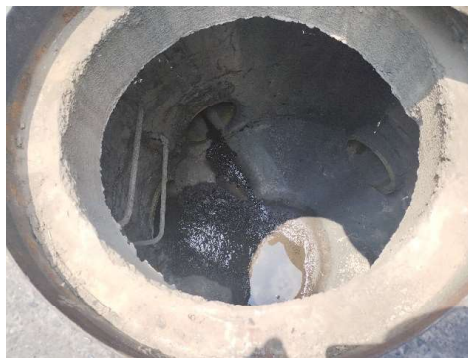
Fotografía 14. Pozo aguas lluvias frente a bodegas de Lacteos Apenzzell SAS localizado en las coordenadas planas CTM 12 N: 2084051 y E: 4868739 a 2568 msnm

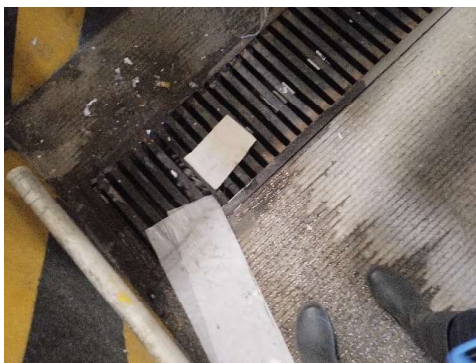
Fotografía 14. Carcamo de recolección de aguas interior de la bodega de Lacteos Apenzzell SAS que recoge las aguas generadas en actividad de lavado de canastillas de refrigerios.

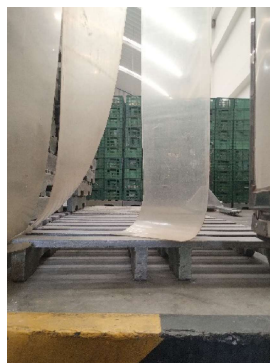
Fotografía 15. Actividad de lavado de canastillas para refrigerios, al interior de la bodega de Lacteos Apenzzell SAS

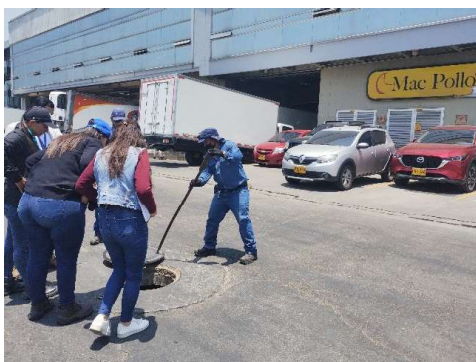
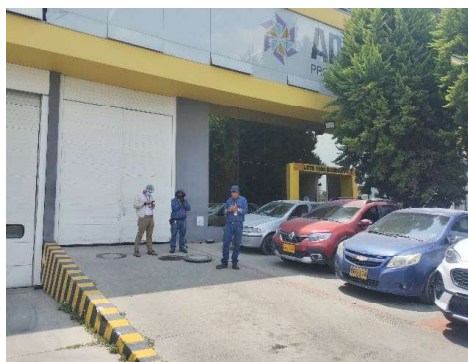
Fotografía 16. Pozo aguas lluvias frente a bodegas Mac pollo localizado en las coordenadas planas Origen Único Nacional CTM 12 N: 1018455 y E: 988545 a 2563 msnm

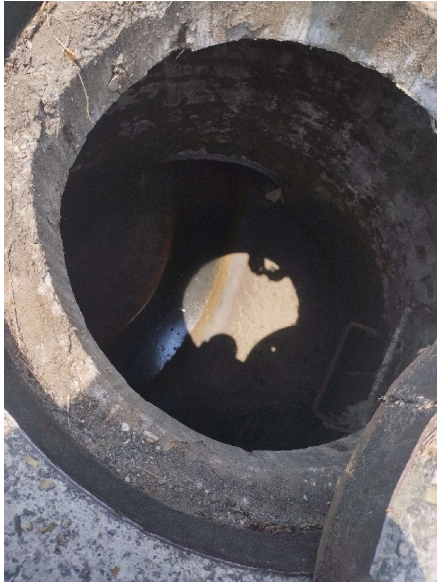
Fotografía 17. Pozo aguas lluvias frente a bodegas de Lacteos Apenzzell SAS localizado en las coordenadas planas CTM 12 N: 2084051 y E: 4868739 a 2568 msnm

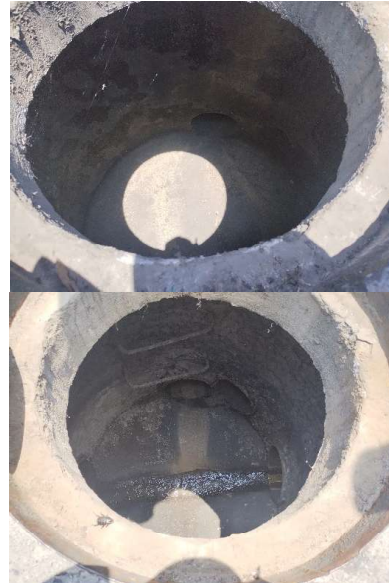
Fotografías 18-20. Pozos de aguas lluvias el interior del PARQUE INDUSTRIAL, CELTA TRADE PARK UNO ASOCELTA

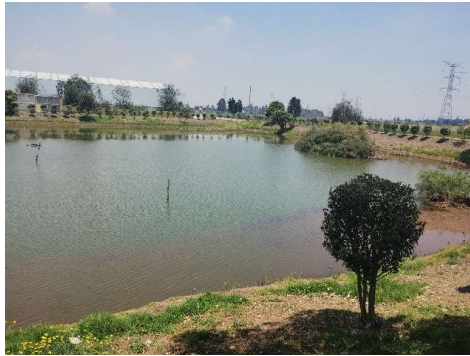
Igualmente se realizó la verificación del estado de cada uno de los pondajes o reservorios de aguas lluvias, el pondaje N° 1 se georreferenció en las coordenadas planas Origen Único Nacional CTM 12 N: 2085074 y E: 4869411 a 2572 msnm este presenta un área aproximada de 4.427 m², no presenta ningún revestimiento o impermeabilización, se observa un bajo nivel de agua, el pondaje N° 2 se encuentra localizado en las coordenadas Origen Único Nacional CTM 12 N: 2084565 y E: 4869121 a 2572 msnm y cuenta con un área aproximada de 12.752 m² y una capacidad aproximada de 25.504 m³ este tampoco se encuentra impermeabilizado ni presenta ningún tipo de revestimiento, el pondaje N° 3 se encuentra localizado en las coordenadas Origen Único Nacional CTM 12 N: 2084007 y E: 4869606 a 2582 msnm cuenta con un área aproximada de 9.405 m² y una capacidad aproximada de 18.810 m³ este presenta un nivel mínimo de agua en el lecho, asociado a las escasas precipitaciones, este reservorio no cuenta con impermeabilización ni revestimiento, el pondaje N° 4 se encuentra localizado en las coordenadas Origen Único Nacional CTM 12 N: 4868682 y E: 2083791 a 2572 msnm el cual cuenta con un área aproximada de 1.081 m² y una capacidad aproximada de 2.162 m³ este pondaje es alimentado por una canal en tierra la cual se observa sin flujo de agua en el momento de la visita técnica, así mismo no se observa lamina de agua en el pondaje en el momento de la visita técnica asociado a las escasas precipitaciones, este pondaje no presenta impermeabilización ni ningún tipo de revestimiento.

Fotografía N° 21. Pondaje N° 1 se georreferenció en las coordenadas planas Origen Único Nacional CTM 12 N: 2085074 y E: 4869411 a 2572 msnm este presenta un área aproximada de 4.427 m², no presenta ningún revestimiento o impermeabilización, se observa un bajo nivel de agua.

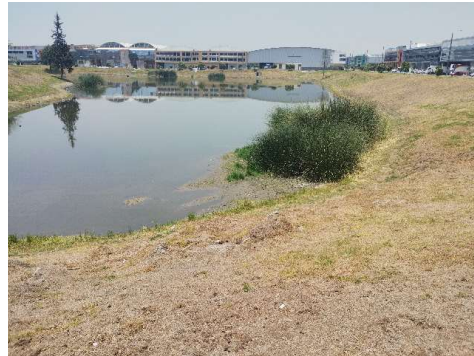
Fotografía N° 22. pondaje N° 2 se encuentra localizado en las coordenadas Origen Único Nacional CTM 12 N: 2084565 y E: 4869121 a 2572 msnm y cuenta con un área aproximada de 12.752 m² y una capacidad aproximada de 25.504 m³ no se encuentra impermeabilizado ni presenta ningún tipo de revestimiento

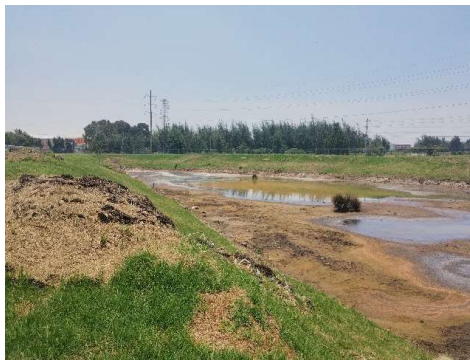
Fotografía N° 23. Pondaje N° 3 se encuentra localizado en las coordenadas Origen Único Nacional CTM 12 N: 2084007 y E: 4869606 a 2582 msnm cuenta con un área aproximada de 9.405 m² y una capacidad aproximada de 18.810 m³ este presenta un nivel mínimo de agua en el lecho, asociado a las escasas precipitaciones, no cuenta con impermeabilización ni revestimiento

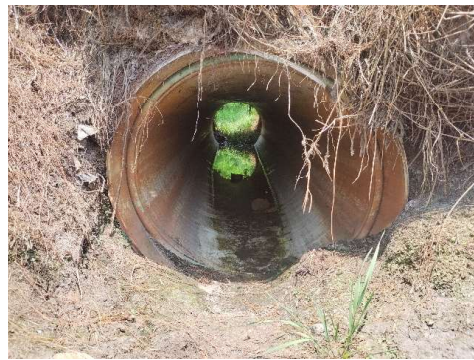
Fotografía N° 24. Tubería de ingreso de aguas lluvias al pondaje N° 3 aproximadamente 32"

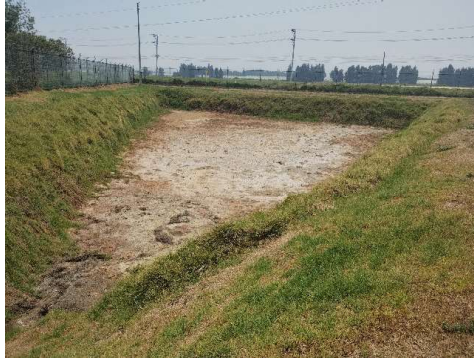
Fotografía N° 25. Pondaje N° 4 se encuentra localizado en las coordenadas Origen Unico Nacional CTM 12 N: 4868682 y E: 2083791 a 2572 msnm el cual cuenta con un área aproximada de 1.081 m² y una capacidad aproximada de 2.162 m³ este pondaje es alimentado por una canal en tierra la cual se observa sin flujo de agua en el momento de la visita técnica.

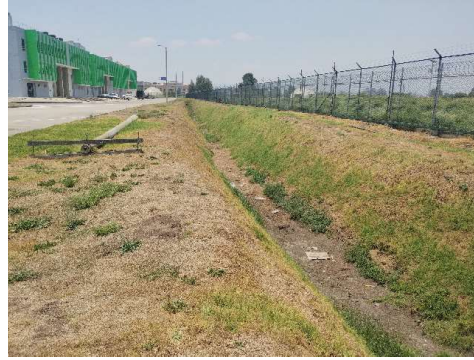
Fotografía N° 26. Canal en tierra que alimenta el pondaje N° 4 no se observa flujo de agua.
