## Remisión queja presunta afectación ambiental por el funcionamiento de lavaderos de automotores

Asunto: Remisión queja presunta afectación ambiental por el funcionamiento de lavaderos de automotores

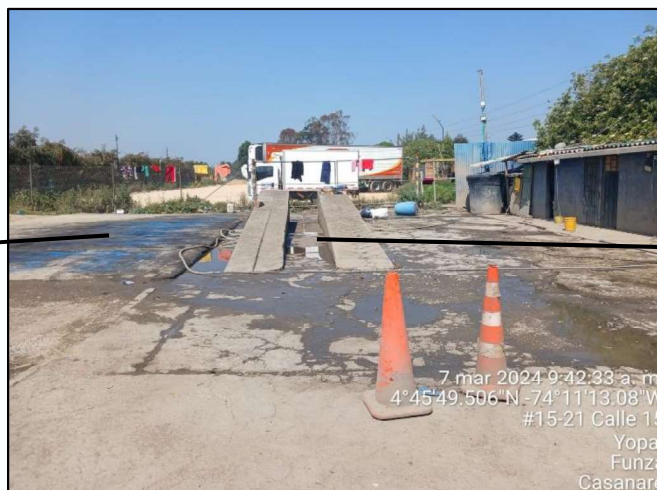
Ilustración 2. Área de lavado y cárcamo

Se cuenta con un área de lavado en el que se realiza el proceso de enjabonar y lavar los diferentes automotores, en el caso de las cavas se finaliza el proceso realizando desinfección con hipoclorito. Existe un cárcamo, sin embargo, no está en funcionamiento.

Área de lavado

Cárcamo

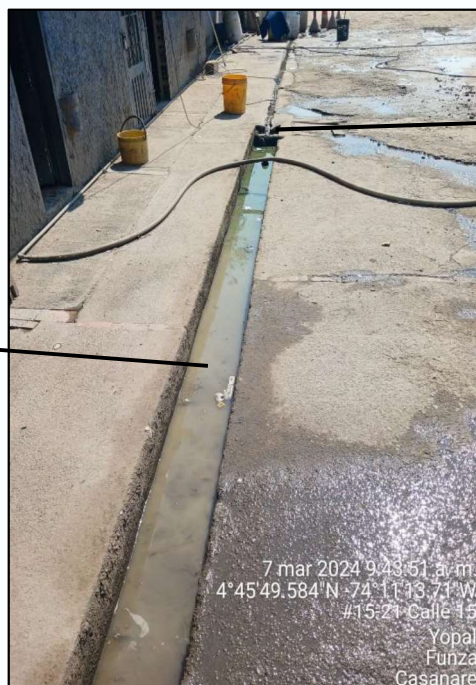
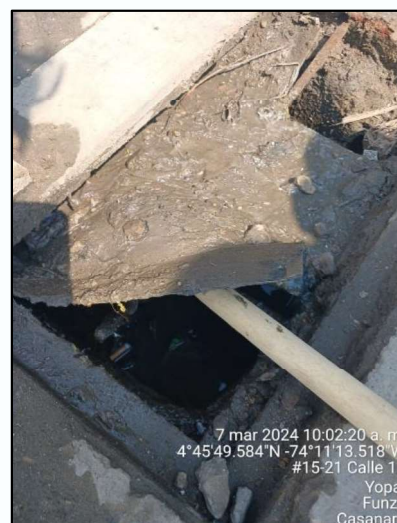
Ilustración 3. Canal 1 y caja 1

El agua residual generada en el proceso de lavado de automotores, se conduce a través de dos canales, los cuales se encuentran conectados a dos cajas; en la segunda caja se observa agua reposada.

Canal 1

Caja 1

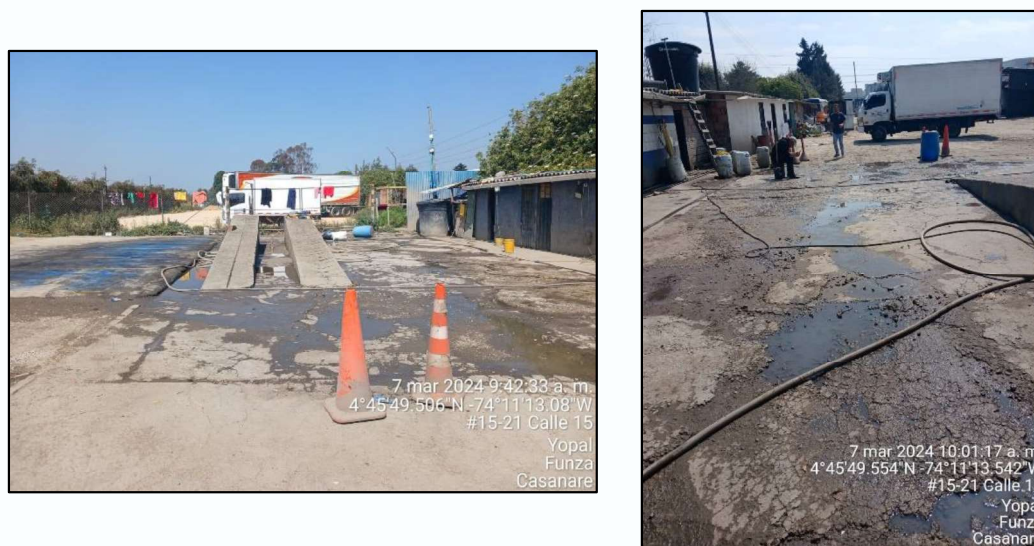
Ilustración 5. Anegación

La totalidad del agua residual generada en el proceso de lavado de automotores no se conduce a los canales, por lo tanto, se observa anegamiento en el suelo.

La persona que atienden la visita, manifiesta que el establecimiento no cuenta con trampa de grasas, adicional a ello no está conectado al sistema de alcantarillado público, toda vez que no hay cobertura por parte de las empresas prestadoras, por lo tanto, cuentan con pozo séptico, sin embargo, no fue posible su inspección, ya que se encuentra tapado.

Con base en lo anterior, se remite queja a la Corporación Autónoma Regional de Cundinamarca – CAR, con el fin de realizar las acciones a que haya lugar en el marco de la ley 1333 de 2009 “Por la cual se establece el procedimiento sancionatorio ambiental y se dictan otras disposiciones”, teniendo en cuenta las posibles afectaciones ambientales por contaminación del suelo; para lo cual se cuenta con total disposición para realizar el respectivo acompañamiento por parte de la Administración Municipal.

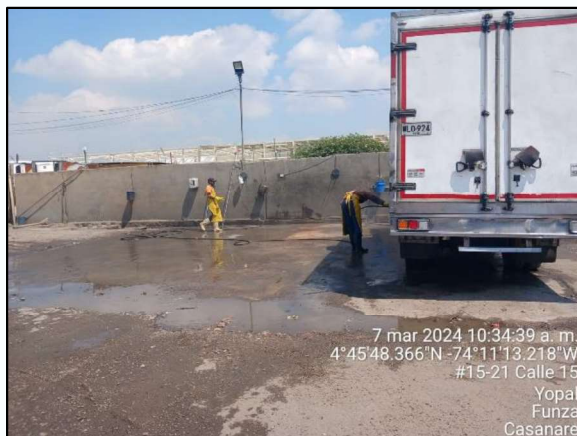
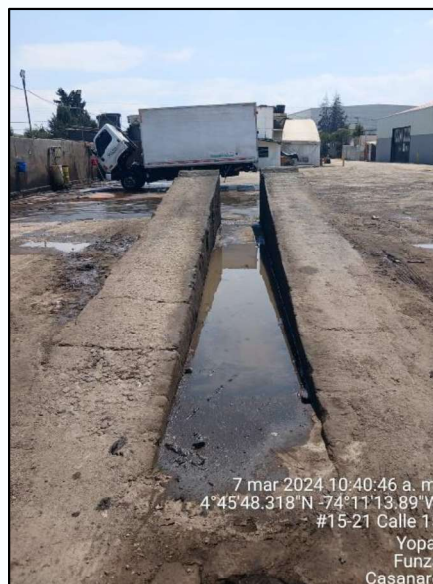
Ilustración 6. Área de lavado y cárcamo

Se cuenta con un cárcamo y área de lavado en el cual se observa desnivel y canal de concreto que conecta a una trampa de grasas, sin embargo, la totalidad del agua residual generada en el proceso no se conduce a la misma evidenciándose anegación en el suelo.

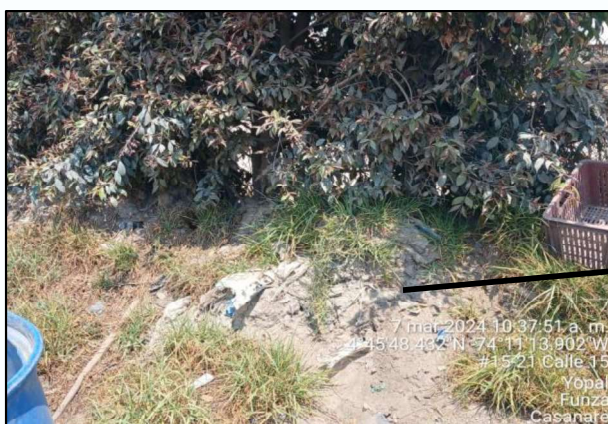
Por último, los lodos que se extraen de la trampa de grasas se disponen en el suelo en el predio donde se realiza la actividad, como se observa en la siguiente ilustración.

Lodos dispuestos en el suelo
