## INFORME TECNICO QUEJA VERTIMIENTO AL ALCANTARILLADO PLUVIAL

Teniendo en cuenta que ante el municipio de Funza se interpuso queja por vertimiento al alcantarillado pluvial, el día 23 de agosto personal adscrito a la Secretaria de Ambiente y Bienestar Animal realizó inspección, de conformidad con el acta de visita ambiental No.143, en el cuadrante 3 barrio centro (ver ilustración 1), coordenadas 4°42'46.284" N, 74°12'40.729" W como se muestra en la ilustración 2:

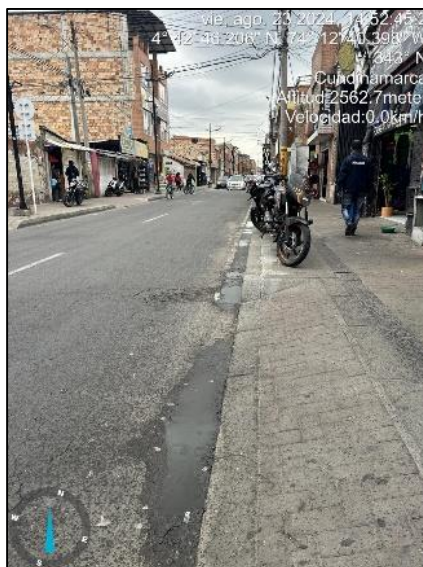
De la inspección, se evidenció el vertimiento al alcantarillado pluvial por parte del establecimiento comercial "Tapiadhesivos" en la dirección calle 13 #9-60 barrio Centro como se muestra en la ilustración 3.

Ilustración 3. Vertimiento

Así mismo, se indicó que las rejillas que hacen parte del alcantarillado pluvial tiene como fin la recolección y transporte de aguas lluvias, ya que su descarga se realiza a cuerpos hídricos tales como el humedal Gualí, que se pueden ver afectados por la descarga de jabones u otras sustancias utilizadas para el proceso de limpieza y desinfección, por lo tanto, se recomienda no realizar dichas actividades so pena de incurrir en comportamientos objetos de aplicación de medidas correctivas.

Con base en lo anterior, se realizó acercamiento al establecimiento comercial "Tapiadhesivos", informando que el vertimiento de sustancias a las redes de alcantarillado pluvial corresponde a un comportamiento que afecta la seguridad y bienes en relación con los servicios públicos, de acuerdo al numeral 3 del artículo 28 de la Ley 1801 de 2016 "Por el cual se expide el Código Nacional de Seguridad y Convivencia" que establece "... Los siguientes comportamientos que afectan la seguridad de las personas y la de sus bienes y por lo tanto no deben realizarse al hacer uso de los servicios públicos: 3. Arrojar en las redes de alcantarillado, acueducto y de aguas lluvias, cualquier objeto, sustancia, residuo, escombros, lodo, combustibles o lubricantes, que alteren u obstruyan el normal funcionamiento...", el cual es objeto de aplicación de multa como medida correctiva.

Abstenerse de realizar el vertimiento de sustancias al alcantarillado pluvial, producto del lavado de andenes, fachadas, bienes muebles.

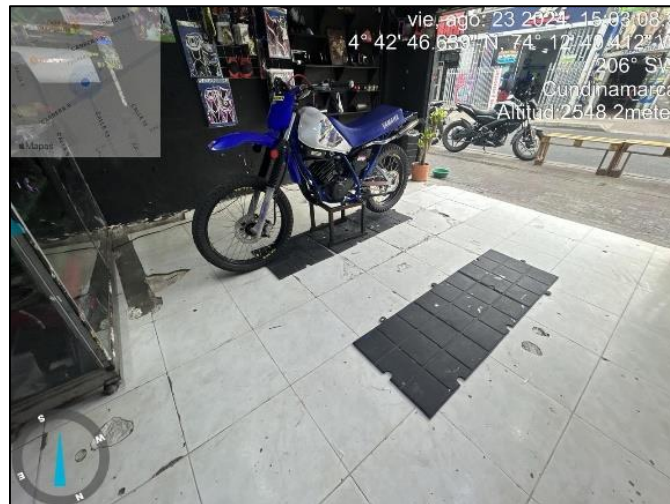
Ilustración 4. Establecimiento no cuenta con sifón

Adicional, se le indica la importancia de contar con un sifon en el establecimiento para realizar la descarga de aguas residuales incluyendo aquellas que se utilizan para lavado y desinfección en el sistema de alcantarillado sanitario público.
