## INFORME TÉCNICO QUEJA TALA DE ÁRBOLES EN ESPACIO PÚBLICO

Teniendo en cuenta que ante el municipio de Funza se interpuso queja por tala de árboles en espacio público, el día 16 de julio personal adscrito a la Secretaría de Ambiente y Bienestar Animal realizó inspección, de conformidad con el acta de visita ambiental No. 102, en la vereda La Florida (ver ilustración 1), coordenadas 4°43'37.182" N y 74°9'38.990" W, como se muestra en la ilustración 2:

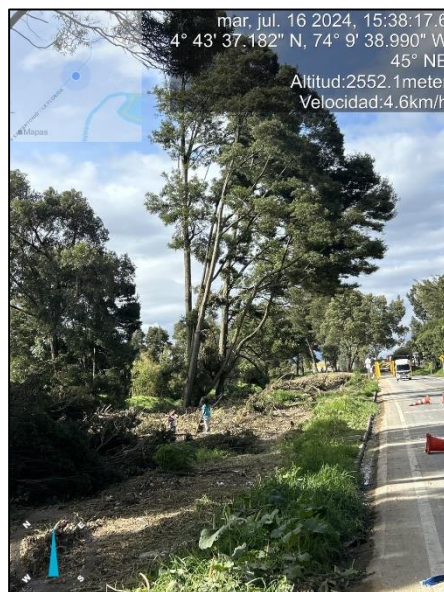
Ilustración 2. Tala de árboles

De la inspección, se identificó la tala de más de 15 (quince) individuos arbóreos en el costado izquierdo de la vía perimetral de la vereda la Florida, en la ronda del Canal Chicú, el cual hace parte del sistema hidráulico de manejo ambiental y de control de inundaciones de la Ramada, establecido en el acuerdo CAR 037 del 19 de diciembre de 2014, individuos de las especies acacias amarillas (*Acacia decurrens*) y acacias japonesas (*Acacia melanoxylon*), como se muestra a continuación:

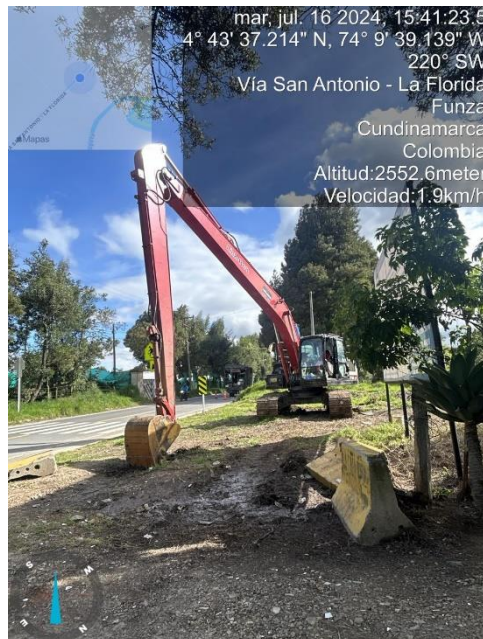
Ilustración 5. Maquinaria tipo excavadora brazo largo

Durante la visita técnica, el contratista Luis Alberto Parada Mendoza manifiesta que dicha intervención se realiza en la Ronda del Canal Chicú para lograr la limpieza de este, sin intervenir el Humedal Gualí, haciendo uso de maquinaria tipo excavadora brazo largo (ver ilustración 5) y con una motosierra de propiedad de la CAR, cuyos trabajos se continuaran por un tiempo estimado de 2 meses. Adicional a ello, la madera se aprovechará en la elaboración de pilotes para la estabilización de terrenos en las rondas de los canales en la jurisdicción de la Corporación Autónoma Regional de Cundinamarca – CAR.
