INFORME TÉCNICO RECORRIDO DE CONTROL Y VIGILANCIA RONDA HUMEDAL GUALÍ No. 3

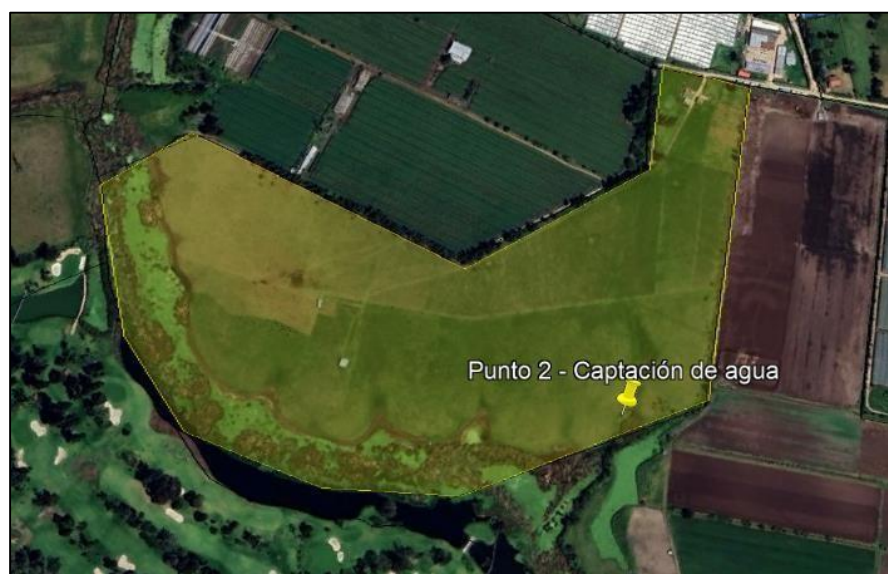
Ilustración 2. Ubicación del predio

Dentro del recorrido de control y vigilancia se evidenció una captación de agua superficial en el Humedal Gualí, en el predio denominado “La Mitaca” (Ilustración 2. polígono amarillo) coordenadas 4°44'25.241" N, 74°12'38.694" W, como se muestra en la ilustración 3.

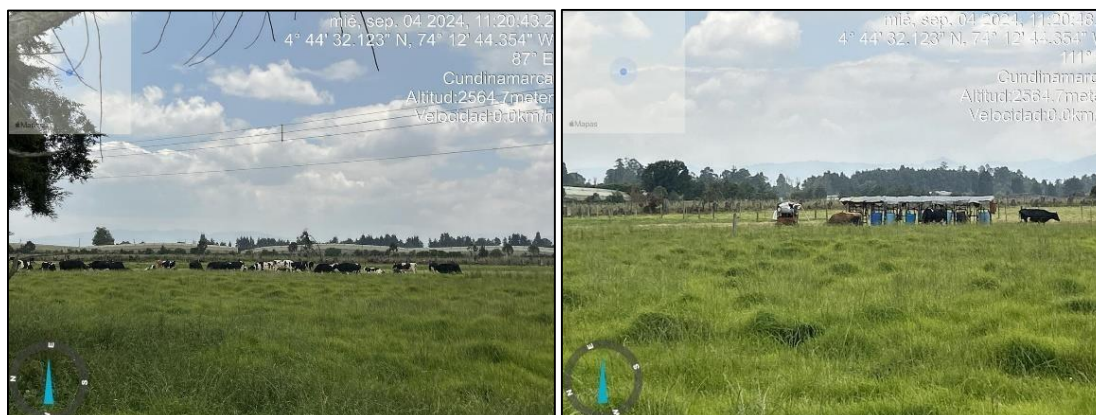
Ilustración 5. Actividad pecuaria

En el predio se realizan actividades pecuarias, como se observa en las siguientes ilustraciones:

Para el desarrollo de dicha actividad, el predio realiza abastecimiento de agua para el ganado a través de una manguera, la cual se conecta a una motobomba con la que se realiza la captación de agua superficial del humedal Gualí.
