RECORRIDO DE CONTROL Y VIGILANCIA VEREDA LA FLORIDA. No.1

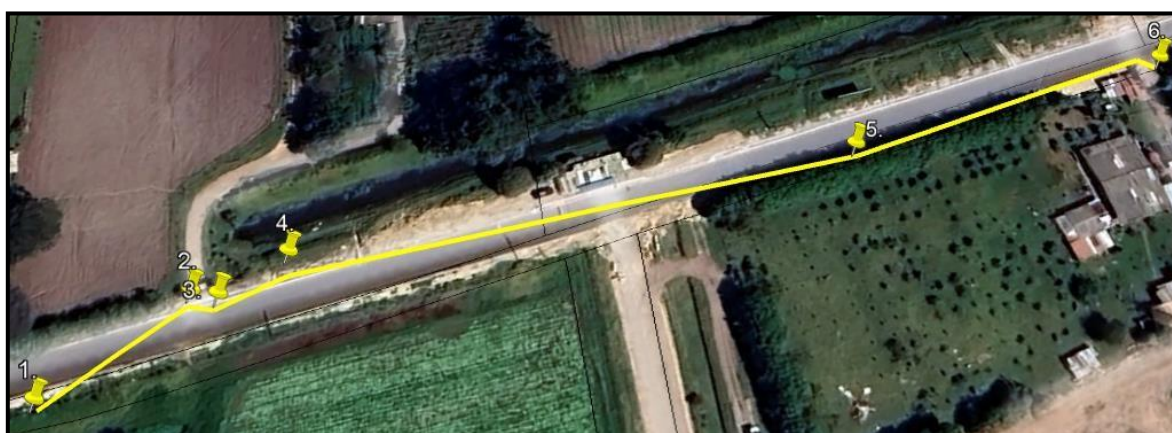
Se realizó recorrido de control y vigilancia en la vereda La Florida el día 26 de julio de 2024, desde las coordenadas 4°43'2.88"N - 74°10'12.42"W hasta las coordenadas 4°43'7.02"N - 74°10'8.34"W (ver ilustración 1. Ruta amarilla), con el fin de verificar las condiciones ambientales, identificar posibles afectaciones a los recursos naturales y realizar las acciones de prevención correspondientes.

Ilustración 1. Recorrido verificación ambiental - Vereda La Florida.
Fuente: Google Earth.

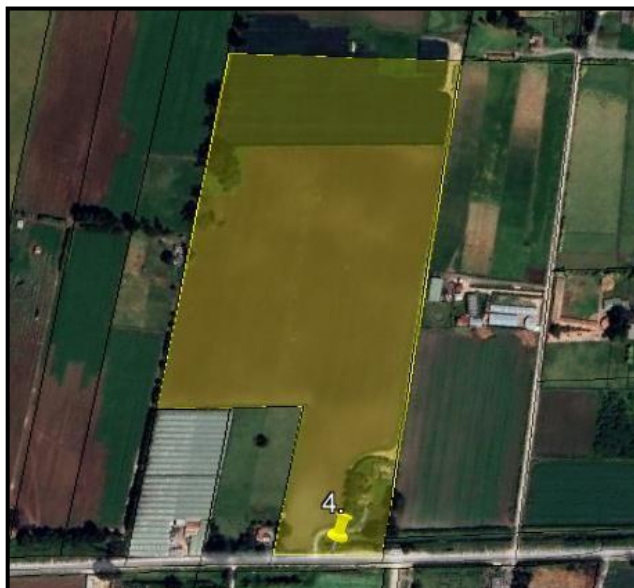
Ilustración 2. Predio El Jazmín.
Fuente: Google Earth.

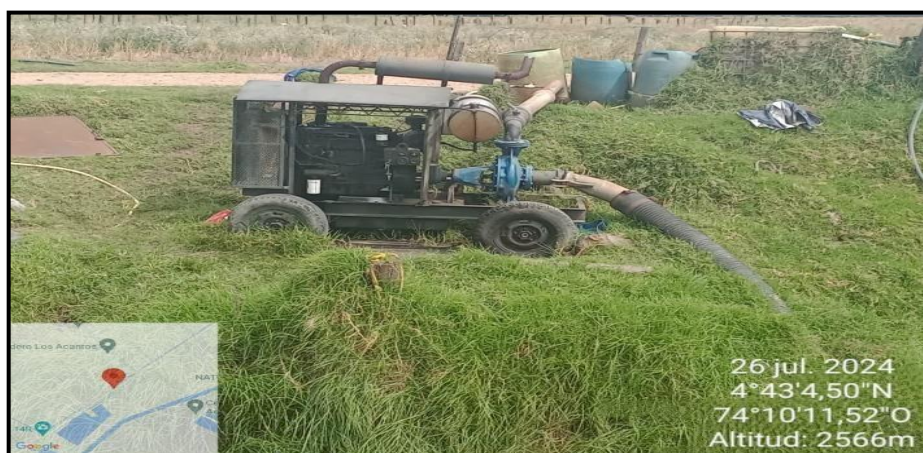
En dicho recorrido en el punto 3, se identificó en el predio denominado “El Jazmín” (ilustración 2) la captación de agua superficial con motobomba del canal Chicú Gualí en las coordenadas 4°43'4.50"N - 74°10'11.52"W (ilustración 3), canal que hace parte del sistema hidráulico de manejo ambiental y de control de inundaciones de La Ramada, de conformidad con el acuerdo CAR 037 de 2014.

Ilustración 3. Localización motobomba, punto 4.

En la visita técnica ambiental no fue posible confirmar si la captación contaba con los permisos ambientales otorgados por la Corporación Autónoma Regional de Cundinamarca CAR, por lo tanto, es necesario remitirse al acuerdo CAR 037 de 2014. El cual establece mediante el artículo 6 "Obligaciones de propietarios y poseedores", inciso C, que las personas naturales o jurídicas que ostenten derechos de propiedad sobre inmuebles localizados en el área de influencia del sistema deberán gestionar ante la CAR el otorgamiento de las concesiones para el uso de las aguas. De lo contrario, el artículo 7 "prohibiciones", inciso A, establece que estas personas tendrán prohibido captar agua de los canales y demás cuerpos hídricos sin la previa concesión otorgada por parte de la CAR.

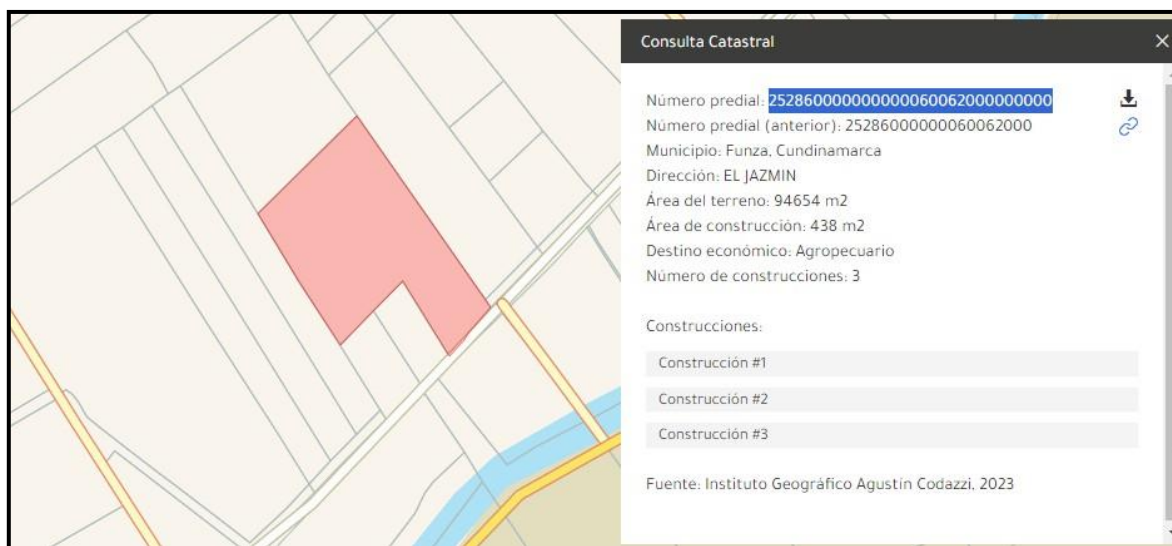
El predio denominado “El Jazmín” se encuentra identificado con cedula catastral 252860000000000060062000000000, de conformidad con la consulta realizada en el geo portal del Instituto Geográfico Agustín Codazzi-IGAC (ver ilustración 3).

Ilustración 4. Consulta catastral.
Fuente: Instituto Geográfico Agustín Codazzi – IGAC.

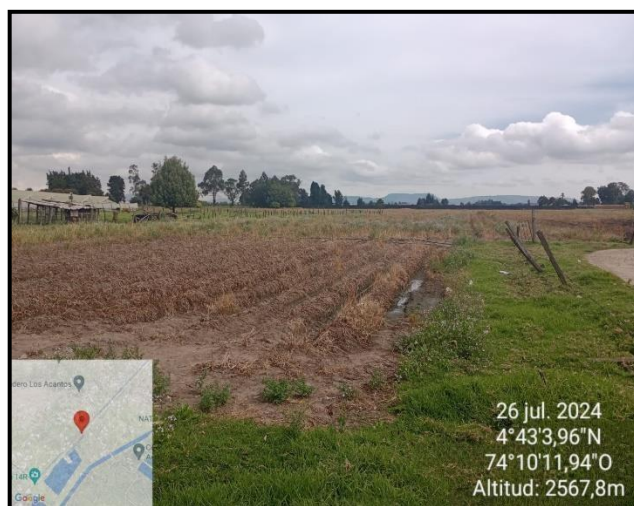
En el predio se realizan actividades agrícolas, como se observa en la siguiente ilustración:

Ilustración 5. Actividad agrícola, punto 2.

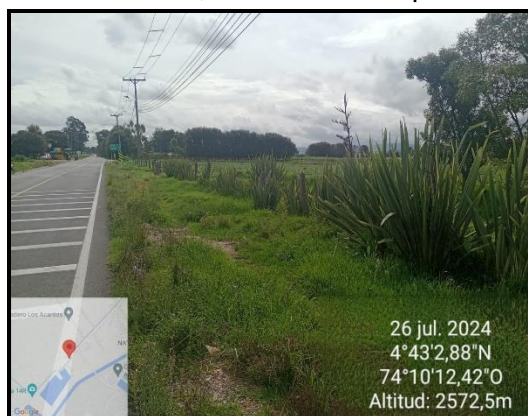
Adicionalmente, en los puntos 1, 3, 5 y 6 no se evidenciaron anomalías como: presencia de motobombas, inadecuada disposición de residuos sólidos, quemas a cielo abierto, etc.

Ilustración 6. Evidencia recorrido, punto 1.

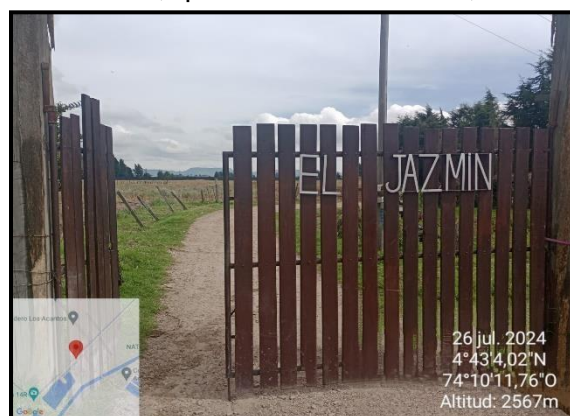
Ilustración 7. Evidencia recorrido, punto 3.

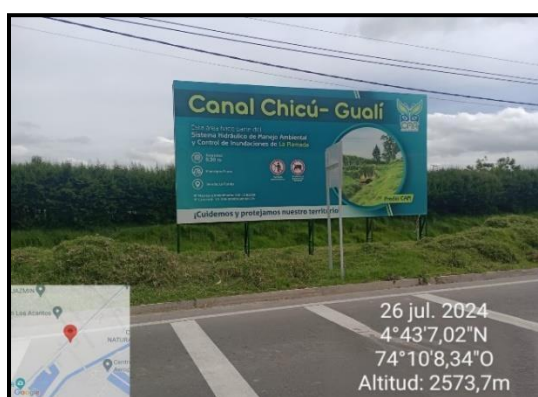
Ilustración 8. Evidencia recorrido, punto 5.

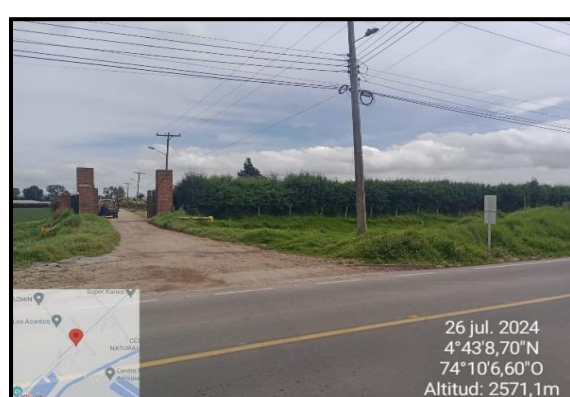
Ilustración 9. Evidencia recorrido, punto 6.
